2001年9月11日 ～WTCはなぜ倒壊したのか？～

川口 淳（工学部 建築学科）

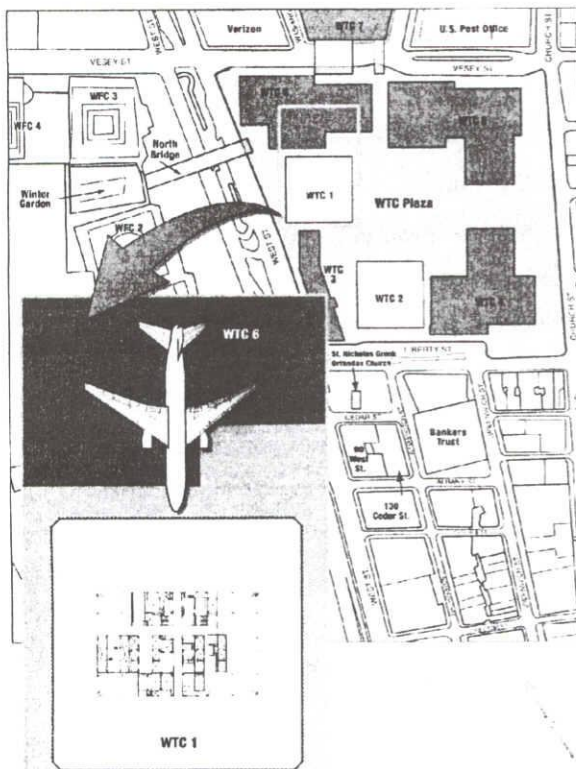
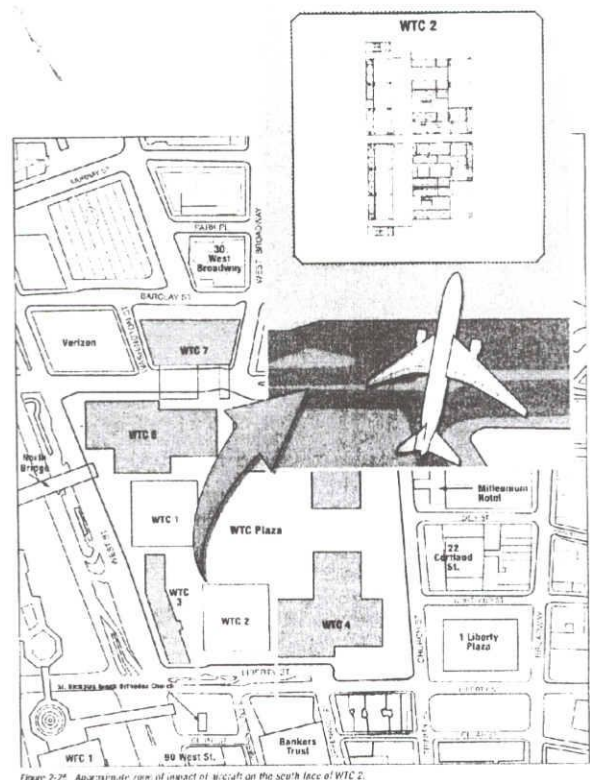
図7に航空機の衝突面と建物配置を示す。また、図8に衝突面の柱の損傷状況を示す。WTC1では94～98階の5ユニット程度で柱31～36本程度、WTC2では78～84階の6ユニット程度で柱27～32本程度が損傷を受けた。外周柱の損傷に加えて、サービスコア部分も相当の被害を受けたものと考えられる。図9はWTC1の91階（衝突階の3階下）で働いていた人のインタビューをもとに描いた破片の飛散位置である。また、幾つかの飛散物（ライフ

Figure 2-14: Approximate zone of impact of aircraft on the north face of WTC 1.

Figure 2-25: Approximate zone of impact of aircraft on the south face of WTC 2.

図7 航空機の衝突面と建物配置の関係（左：WTC1, 右：WTC2）

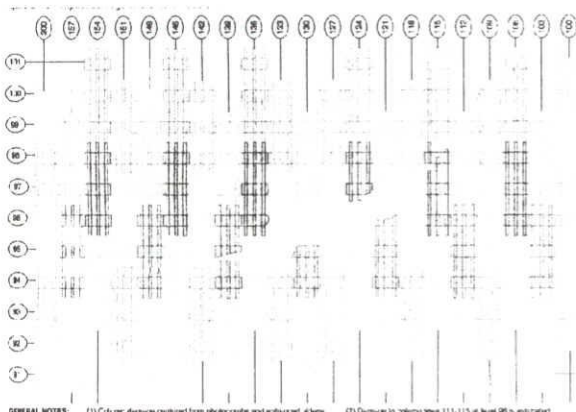
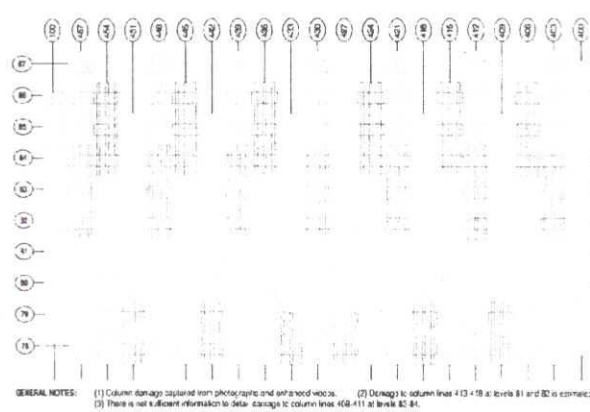
Figure 2-16: Impact damage to exterior columns on the north face of WTC 1.

Figure 2-27: Impact damage to exterior columns on the south face of WTC 2.

図8 衝突面の損傷状況（左：WTC1, 右：WTC2）

を分担したと見られている。これからも、外周柱は、鉛直荷重に対しては、非常に過大な設計になっていたことが分かる。なお、WTC1 と WTC2 を比較すると、WTC1 は北面ほぼ中央に損傷を受けているため、損傷を受けた柱からの軸力が残存する他の柱に比較的均等に再分配されたと考えられるのに対し、WTC2 は衝突によって損傷した柱が、東側に偏っており、南東側のコア柱の損傷も大きいと考えられ、前述のような応力再配分後の残存した柱の支える荷重が柱の位置によって大きく異なると考えられる。

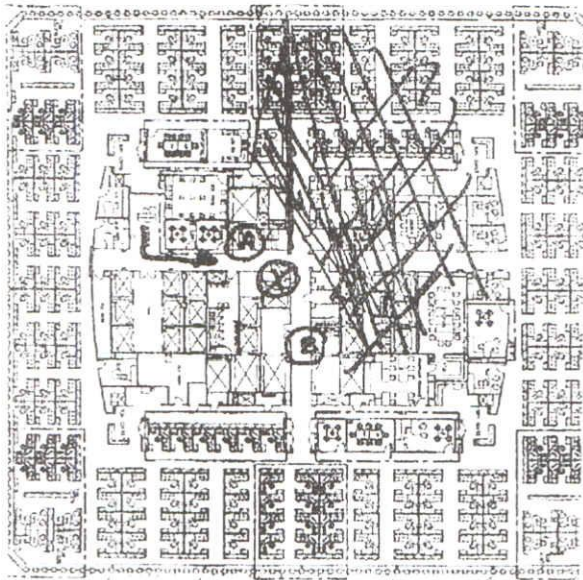
ジャケット、航空機のシート、ランディングギアなど）が建物の南側で発見されていることから、ある程度の航空機のパーツが建物を貫通しており、その際、フロアシステムやサービスコアの構造にダメージを与えていることが想像できる。

図9 WTC1, 91 階の飛散物の状況

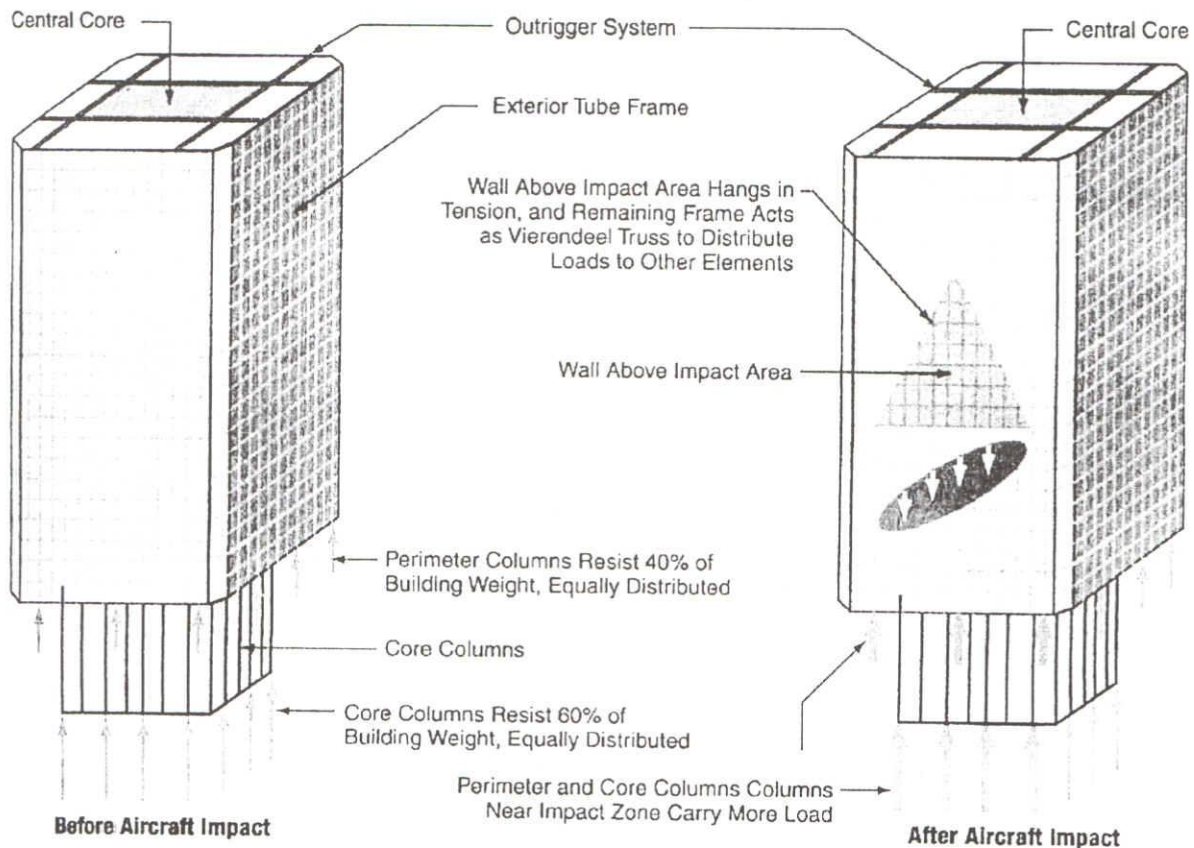
WTCの構造システムは、これらの初期被害の大きさを考えると十分に余力があったことを示しており、衝突時点での即時倒壊を免れた。衝突によって外周柱によって支えられていた圧縮荷重は、その他のルートに再分配された。（図10）衝突によって失われた外周柱の鉛直荷重

は、衝突部分より上階では外周柱の引張力と、タワー最上部のアウトリガーシステムによって支えられ、下階は主に外周部およびコア柱の付加荷重として支えられたと考えられる。試算によると、一番大きな付加荷重を受けた部分は WTC2 の外周柱で、通常の約 6 倍の圧縮力

Figure 2-19 Redistribution of load after aircraft impact.

図10 衝突による外周柱の損傷と応力の再分配状況

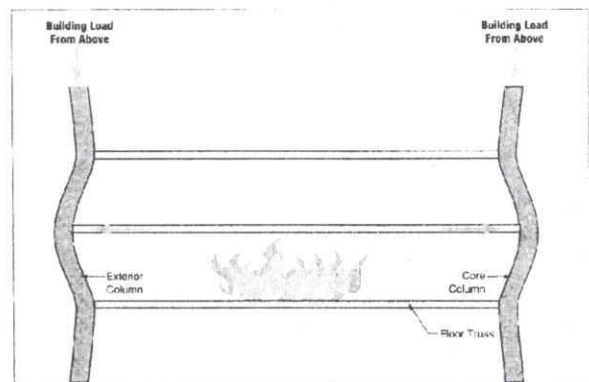
- 1) 床スラブを支持するトラス、柱が熱により膨張し、柱に面外変形を生じさせる。(図 11)
- 2) 床スラブを支持するトラス、柱が熱により強度低下を起こし、床が垂れ下がる。そのカテナリアクションでスラブの端部の接合部が破断。(図 12)
- 3) 下階の床スラブに過荷重がかかると同時に床の補剛効果を失った柱が座屈。(図 13)

Figure 2-20 Expansion of floor slabs and framing results in outward deflection of columns and potential overload.

図 11 トラスの熱膨張による柱の面外変形

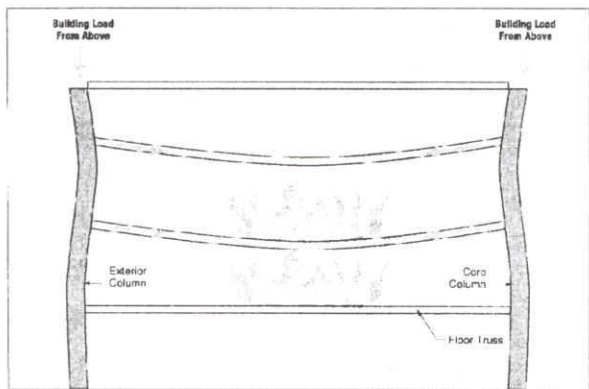
Figure 2-22 Catenary action of floor framing on several floors initiates column buckling failures.

図 12 カテナリアクション

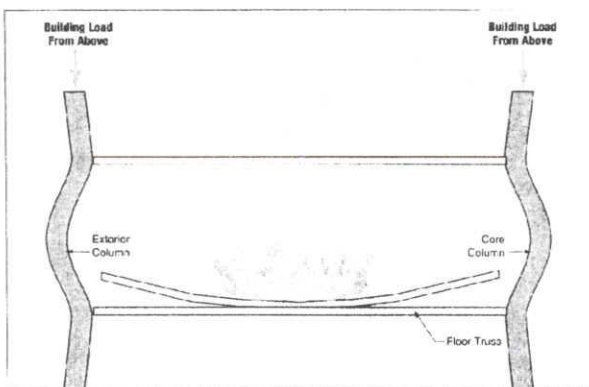
Figure 2-21 Buckling of columns initiated by failure of floor framing and connections.

図 13 下階への過荷重と柱の座屈
