タイ国アユタヤー遺跡の劣化調査と修復方法の提案

○長谷川哲也¹・畑中重光²・PRINYA Chindapasirt³・THANUDKIJ Chareerat⁴

The deterioration investigation of the Ayutthaya remains, Thailand

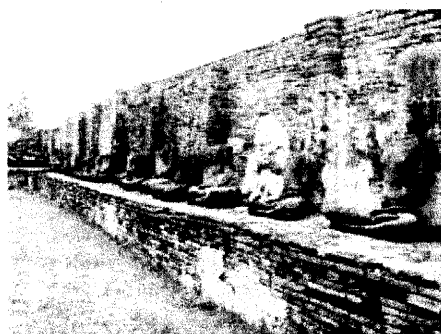
写真1 頭部のない仏像群

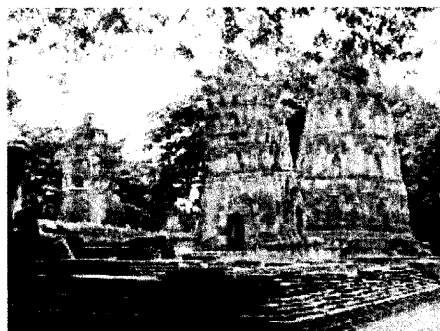
アユタヤー地区は、チャオプラヤー川の中州状になっており、構造体にとって地盤条件が極めて悪い。そのため、ほとんどといって良いほど多くの仏塔が不同沈下を生じて傾いている(写真2)。

写真2 傾いた仏塔

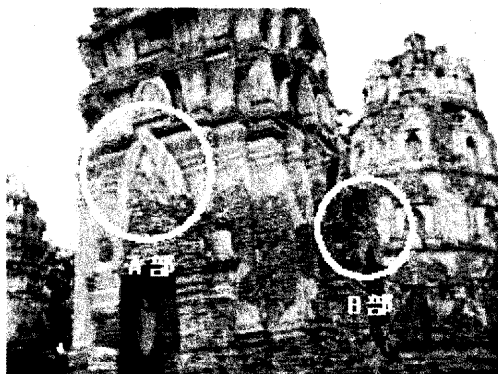
当初はほとんどすべての仏塔の表面に化粧漆喰(スタッコ)の仕上げが施されていたと思われるが、現在では漆喰が残っている仏塔は少なくなっている。すなわち、大部分の仏塔はほとんどの漆喰が消失して煉瓦が剥き出しになっている。写真3に示した仏塔では比較的多くの部分で漆喰が残っている。ここで、A部の拡大を写真4(a)に示す。三角形部の周辺は漆喰で出来た見事なレリーフで飾られている。この漆喰のレリーフは当時の技術のすばらしさを証明するもので、伝承者の居なくなった現在の技術では復元するのは大変難しいものと思われる。写真4(b)は異なる面の同様な箇所(B部)を拡大したものである。ここでは三角形の部分のどこにも漆喰が残っていない。したがって、失われたレリーフを再現するためには、まず現在わずかにしか残っていない部分をできる限りすみやかに

写真3 劣化しつつある仏塔の一例

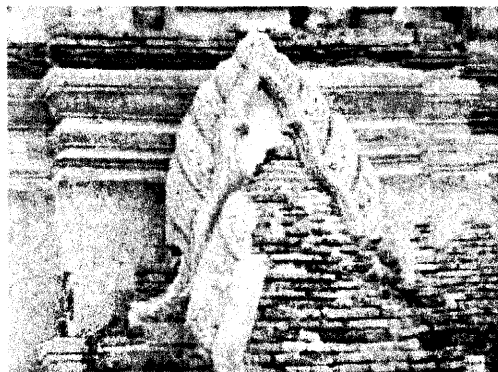
写真4(a) A部の拡大

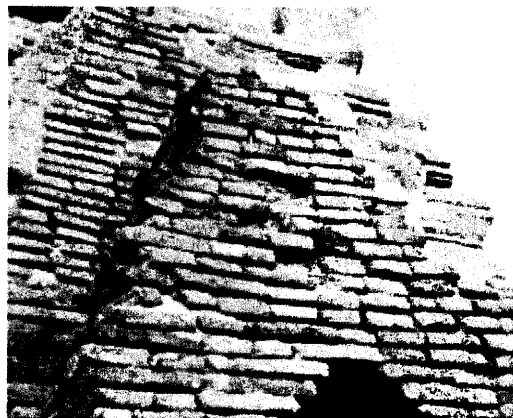
写真4(b) B部の拡大

現状保存することが重要であると考えられる。

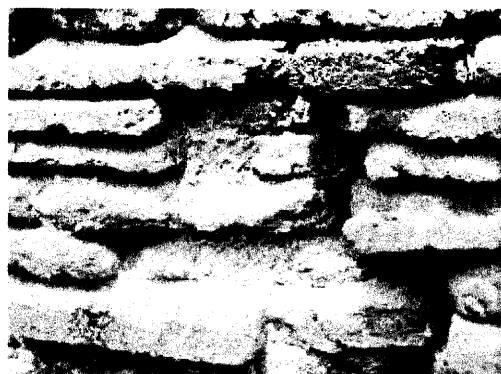
写真5 溶解したように見える煉瓦
(手で触れると砂状になる)

- a. 降雨、日射などの環境外力による劣化
- b. 塩類の析出による劣化⁴⁾⁻⁶⁾ (写真5)
- c. 植物・地衣類の生育による劣化⁷⁾
- d. 生物の食害による劣化

また、漆喰だけでなく、前述のように、煉瓦そのものが風化し、形が大きく変わっている仏塔も多い(写真5,6)。建設当初は漆喰仕上げで表層が保護されていたと考えられるため、内部の煉瓦に生じた風化の多くは漆喰の剥落・消失の後から生じたと考えられることができる。ここで、アユタヤー遺跡で使用された煉瓦は野焼煉瓦であるといわれていることに注目したい。もし仮に、全ての煉瓦が十分に高い温度で焼成されたものであればこれらの写真に見られるような風化が生じるとは考えがたい。著しい風化が生じている箇所では、指先で削ることのできる土壌のような状態の箇所も見られ、日干し煉瓦並みといわざるを得ないほど、極めて低い強度の煉瓦も多く使われていることが推定される。

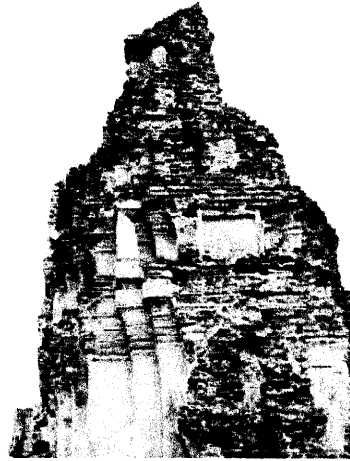
写真6 頂部が瓦解している仏塔
（目地および煉瓦の溶解が原因か）

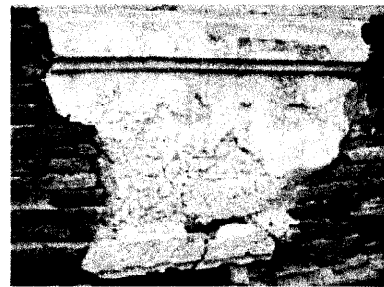
対象とした仏塔における漆喰の厚さは、20 mm程度である。しかし、これは1回で塗ったわけではなく、何層かを塗り重ねてある。**写真8**（別の仏塔の壁面）に示すように、表面から削られており時折、平らな層が露出する。この平らなところが各層の塗り継ぎ面である。これを測定した漆喰の断面構成を示す。これによれば、表層（以下、上塗り）は2 mm以下で、その下の層（以下、中塗り）が約6 mmであった。さらにこの下には、日本の漆喰技法から推定すれば、むら直し層7 mm、下塗り2 mm程度が存在し、全体で20 mm弱となっていると考えられる。

写真8 漆喰内部の塗り継ぎ面
