## 身近な酸性雨被害？ 三重大学構内における コンクリートつららについて（短報）

### Development of icicle-like material hanging from eaves and downside of roof of concrete buildings at Mie University

宇都宮 陽二郎

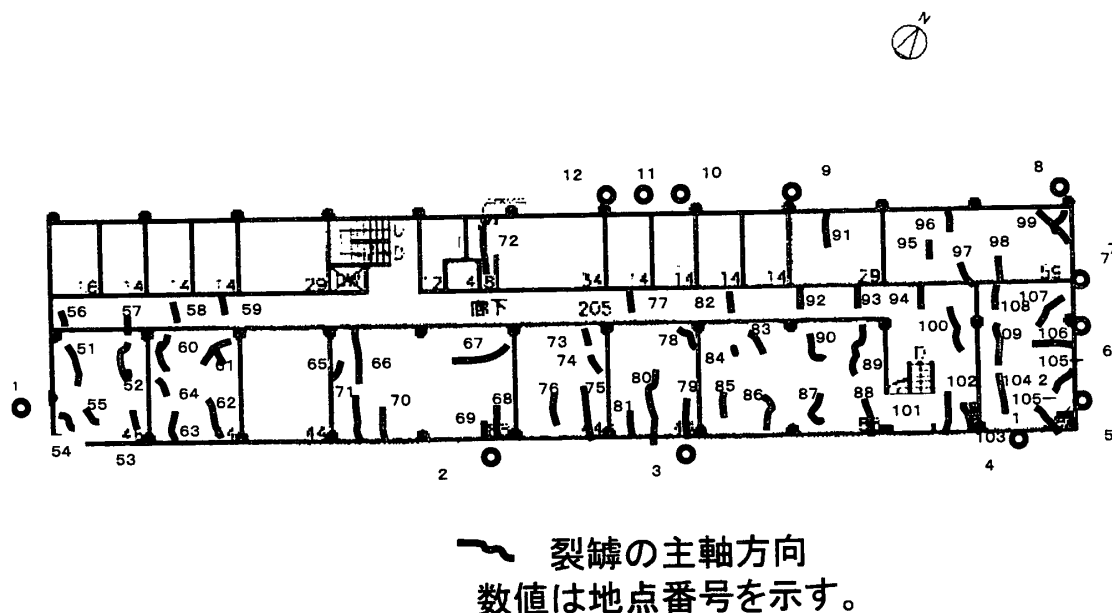
図3 生物資源西側棟屋上コンクリート下部の主な裂罅及び地点番号

図3、4、5は各建物におけるコンクリートつららの位置を示している。生物資源棟の底部分に発達するコンクリートつららについては、一般に最上階の底に多く認められ、下層階の底部分にはほとんど認められない。これは、上層階の底に裂罅が多く、適度な流水の供給があることに起因すると考えられる。なお、建物の長軸方向が北東であるが、方位別にみるとコンクリートつららは、南及び北側に多く認められる。安全用の鉄柵で周囲を囲まれた屋上の傾斜がその中心軸から南北の両方向に微傾斜し、底部への雨水の供給量が比較的多いと推定される。

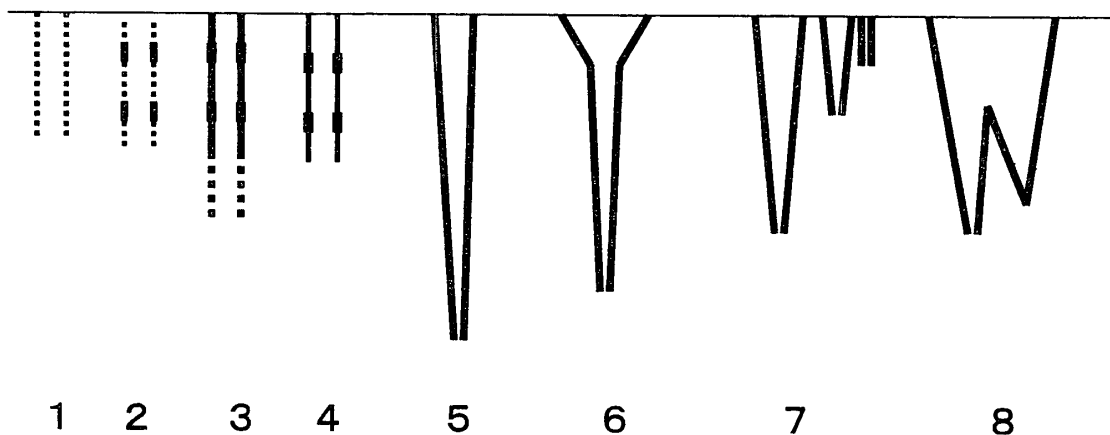
図6 コンクリートつららの発達模式図

部には、管の先端部から水滴が落下するところも認められた。さらに発達すると5) 管の根元から先端まで全体が白い管をなす。この段階で先端部が、開口した状態と閉塞したタイプに分かれる。6) 天井部付近の管の根元部分の直径が増大し漏斗状をなし、全体が固結した状態となる。最後に7)、8) 数本のコンクリートつららが融合して複合円錐状をなす。この段階では、先端の開口部は充填され消滅するものも認められた。根元部分から先端まで空管が残るものと根元部分が閉塞されるコンクリートつららがあるが、一般に6) 漏斗状の形態から8) 融合型では閉塞している。管内への流水が制限されるためか、コンクリートつららの表面全体が濡れており、天井から漏出する水はコンクリートつららの表面を流下することが知られる。この肥大化の進行と同時に、近接するコンクリートつららが数本、連合してさらに肥大するものも認められる。以上のコンクリートつらら形成史を模式化すれば、図6 のようである。

- 1: 透明管(成長型)、2: 土筆状透明管(成長型)、3: 下方成長型複合管、  
4: 土筆型管、5: 長型管、6: 漏斗長型管、7: 上部並列型管、  
8: 上部複合型管

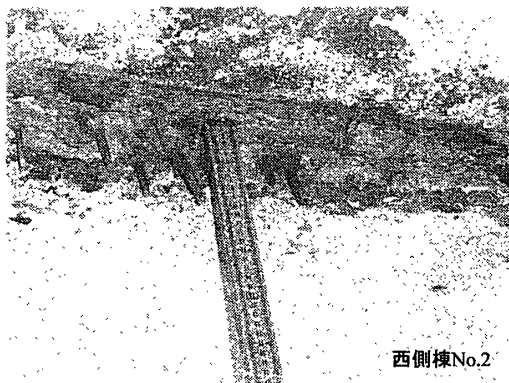
ごく一部（loc. 2）の窓枠上部には列状に並ぶ短いコンクリートつららがあり、その下の窓

敷居には、少なくとも厚さ 2.5cm の餅状の膨らみ (石筍) も認められた。

1 Loc. 2 生物資源西側棟屋上下部のコンクリートつらら

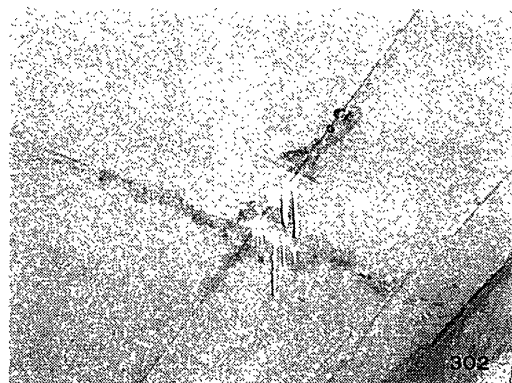
2 Loc. 302 生物資源東側棟屋上下部のコンクリートつらら

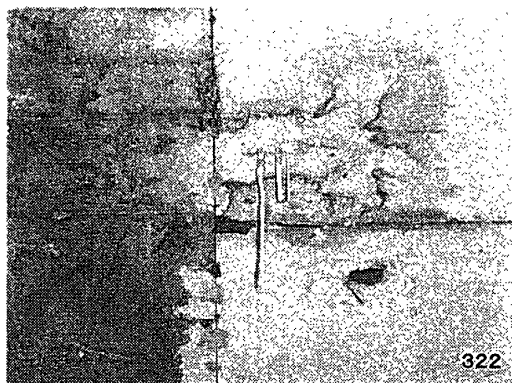
4 Loc. 322 生物資源東側棟屋上下部のコンクリートつらら

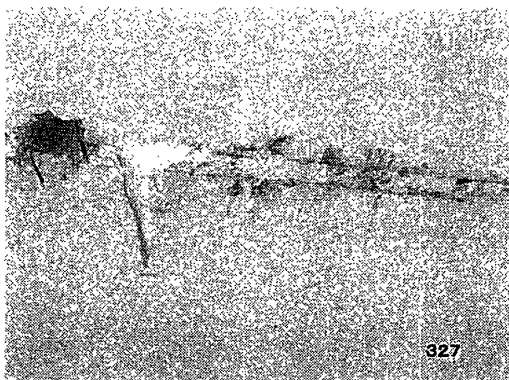
5 Loc. 327 生物資源東側棟屋上下部のコンクリートつらら

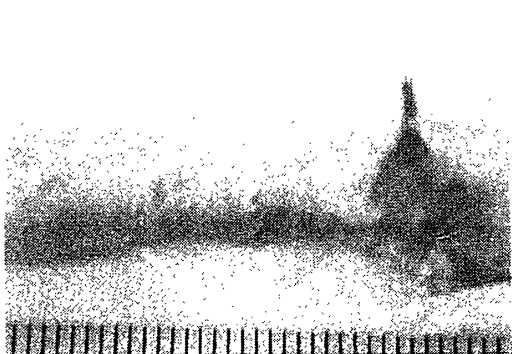
これは規模が小さいが、鍾乳石の萌芽期における発達過程を示すと推定される。この生物資源学部とは別棟の旧医療短期大学校舎でも同様な調査を行ったが、工事の進捗が早くコンクリートつららの残存状況は悪い。その一部に残された底部分に垂下する長さ 17.5cm のコンクリートつららの一つには、これに対して 90 度をなす水平方向の長さ 0.8cm の短い突起が一本認められた。流下する水滴で形成されるコンクリートつららの中では極めてまれな形態を示している。

6 医療短大庇部 Loc. 1 のコンクリートつららサンプルに認められる突起

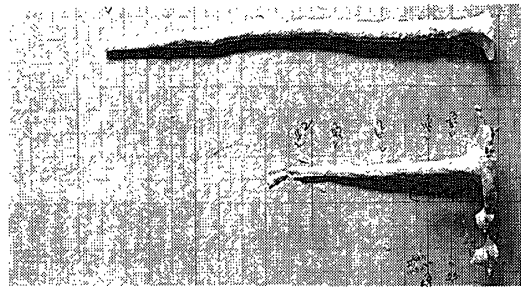
8 Loc. 320 小さなコンクリートつらら

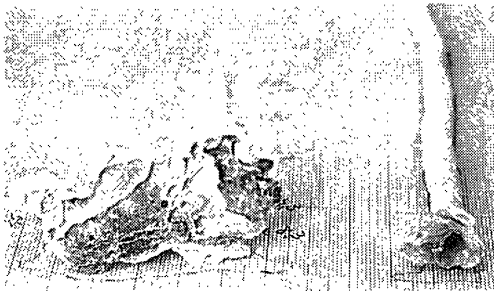
9 Loc. 320 コンクリートつらら基部の空洞と閉窄

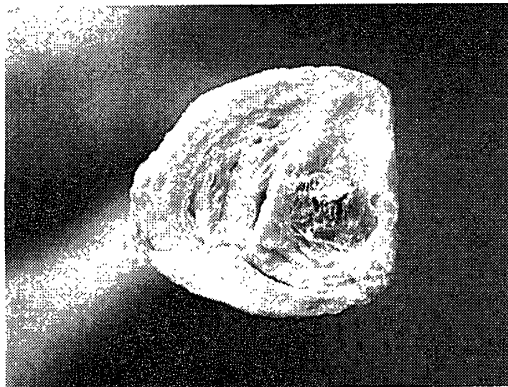
11 Loc. 312 コンクリートつらら基部空洞の閉窄
