令和2年度  
修士論文

歴史的組積造建築物の耐震性に関わる  
モニタリング調査

三重大学大学院工学研究科

張 燁

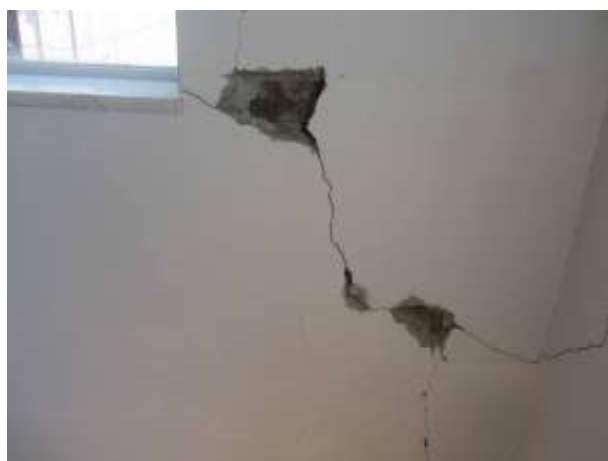
熊本地震は、最大震度は震度7が観測されたが、PS オランジュリが位置する熊本市中央区では、震度5強が観測されている。この地震による被害として、RC 造構造および内部の鉄骨骨組における致命的な損傷はなかった。しかし、無補強煉瓦壁などに損傷があった。主な損傷として、煉瓦壁の亀裂や漆喰塗天井の漆喰崩落などであった。亀裂発生個所として、開口部の周辺および隅角部に多くあった。隅角部に面外曲げ変形によるものと考えられる亀裂が発生していた<sup>9)</sup>。また、隅角部の亀裂変位については、浅井らの研究<sup>10)</sup>によって亀裂変位モニタリングが実施され、構造体への重大な影響はないという結論を得ている。

図 2-2-1 開口部周辺のひび割れ

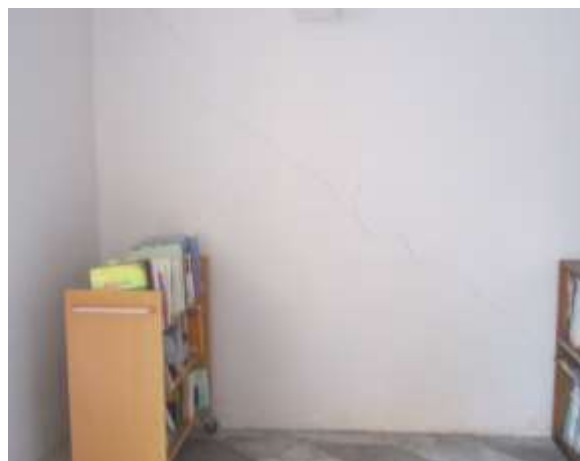
図 2-2-2 壁のせん断ひび割れ

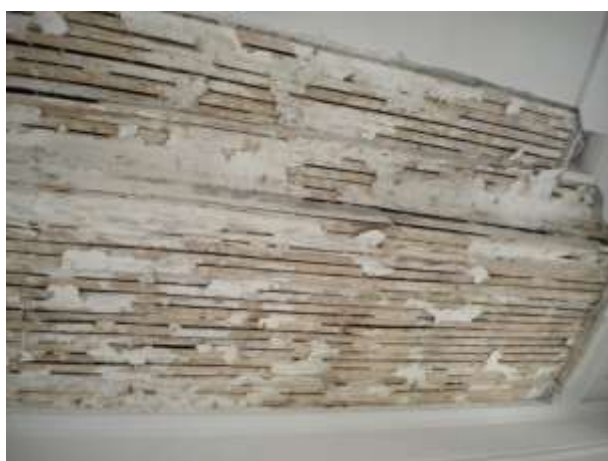
図 2-2-3 天井の漆喰剥落

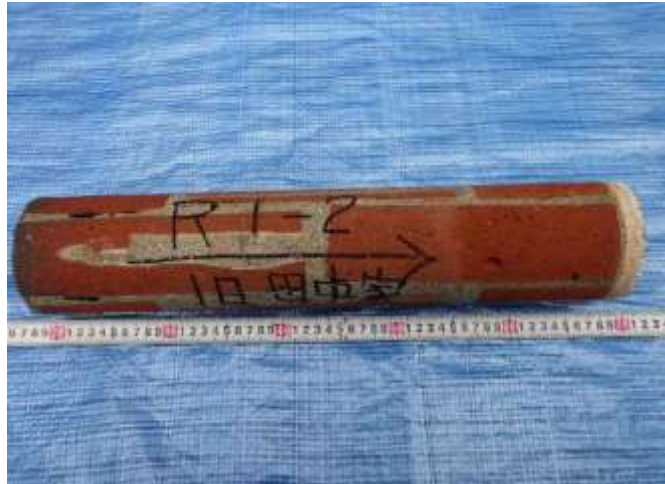
図 3-2-5 煉瓦コア R1-2

本建物の単体圧縮強度を、別案件のレンガ造建物の調査結果や文献と比較すると、最も低い値となっている。なお、この結果を表 3-2-7 に示す現行 JIS 規格と比較すると規格外に相当する。

以上の結果より、本建物の煉瓦目地のせん断強度・引張強度は、別案件や文献に紹介されている他建物と比較して高い強度であったが、煉瓦圧縮強度は最も低い結果となっていた。また、採取した試験体は目地の詰まりも概ね良好で、煉瓦との密着性も高く、今回実施した目地のせん断・引張試験においても煉瓦母材が破断していた。よって、本建物は目地の強度が高く施工性に問題はないと考えられるが、煉瓦単体は低品質と判断する。

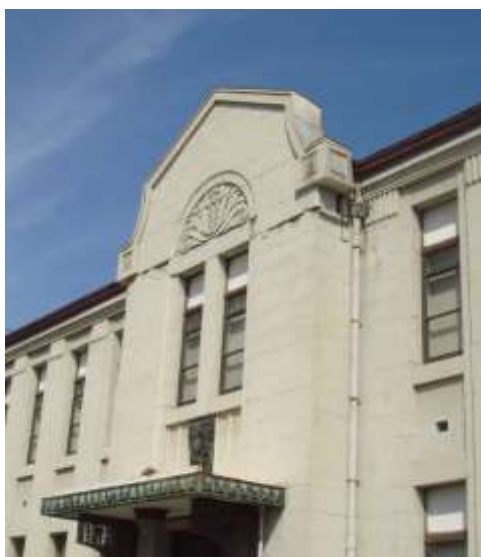
2011 年 3 月 11 日の東北地方太平洋沖地震では、福島市では震度 5 強を観測した。地震によって福島写真美術館では、正面玄関上のペディメントの傾斜・亀裂、内壁の崩落などにより全面的な使用中止を余儀なくされた。図 5-2-1, 2, 3, 4 に当時の被害状況を示す。

図 5-2-1 ペディメントの傾斜

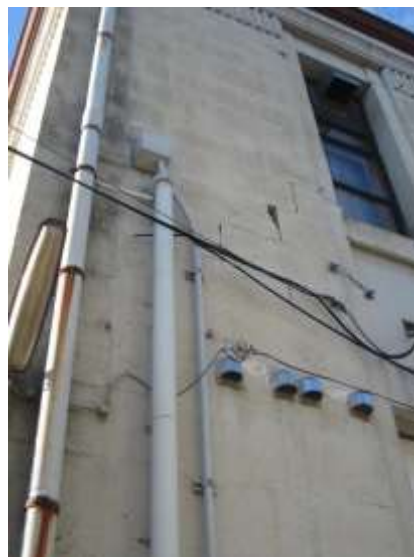
図 5-2-2 外壁ひび割れ

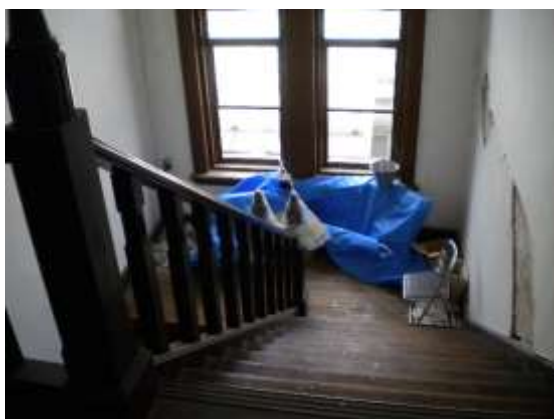
図 5-2-3 内壁被害
