既存煉瓦造建築物に対する
プレストレスおよび RC 増打ち工法の
耐震補強効果に関する研究

三重大学博士学位論文

2021 年 3 月

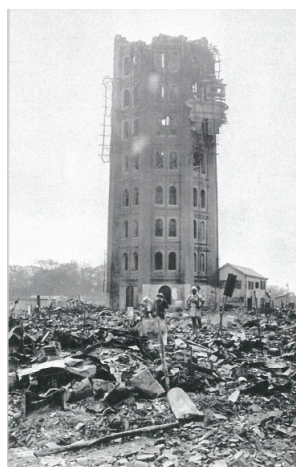
写真 1.2 関東大震災の被災（凌雲閣）¹⁶⁾

大正 12 年 9 月 1 日午前 11 時 58 分に発生した関東大震災（M7.9）は、東京府を中心に隣接する広い範囲に甚大な被害をもたらし、数多くの建物が倒壊した。特に、煉瓦造建築物は壊滅的な被害を受けたといわれ、凌雲閣（浅草十二階）が大破したのもこの関東大震災である。文献²⁶⁾による被災状況まとめを表 2.12、表 2.13 に示すが、災害調査の記録によると、地震後の火災により実際の被災状況の明確化は困難で、必ずしも煉瓦造だけが被害が多かったのではないようである。

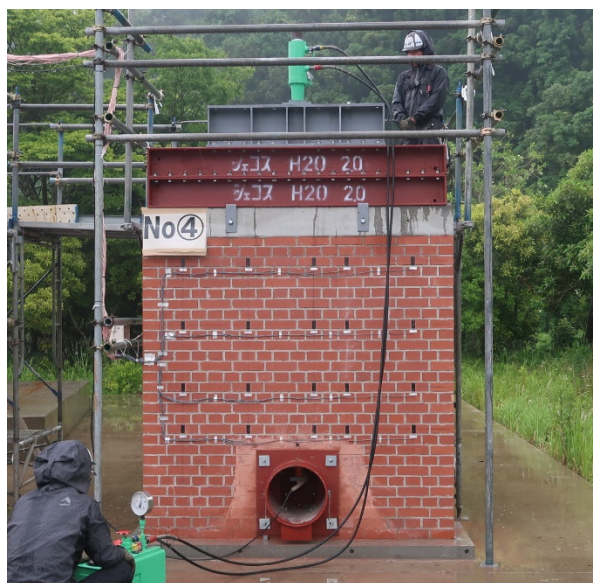
写真 5.3 実大長期載荷試験状況（試験体 4）

緊張材には PC 鋼棒 $\phi 23$ を用い、その緊張力是一律 200kN とする。緊張力の測定は、壁脚部の定着部に取付けたロードセルで行った。写真 5.3 に実大長期載荷試験状況を示す。

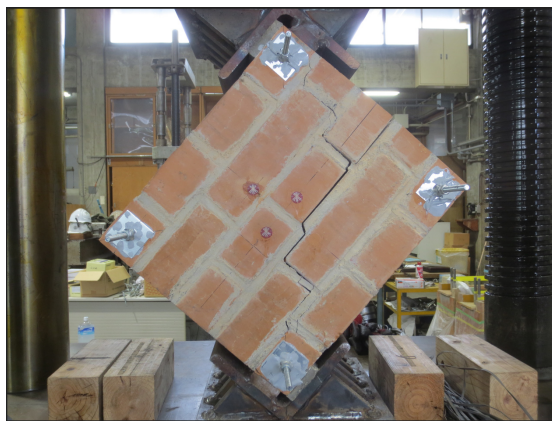
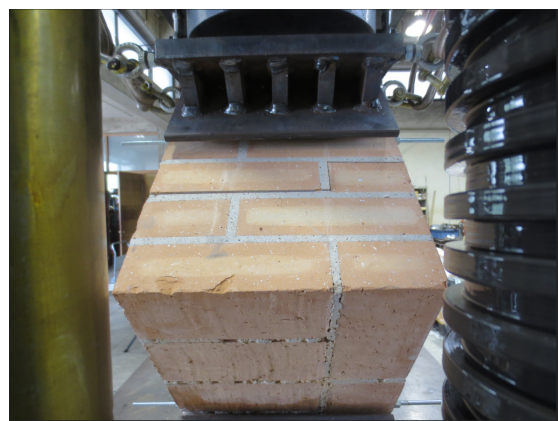
図 6.2 に試験体図を、図 6.3 に試験体破壊状況写真を示す。正面の写真には、載荷点から目地に沿ってひび割れが生じている。これは、対角圧縮載荷試験にて想定される代表的な破壊モードと同様である。

正面

背面

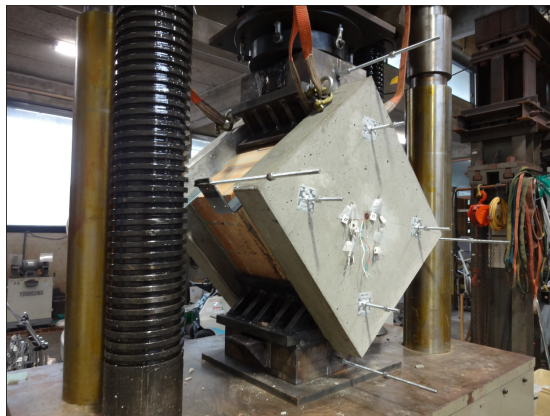
図 6.4 に試験体図を、図 6.5 に試験体破壊状況写真を示す。RC 補強部分にはひび割れが見られず、側面に亀裂がはいった。接合アンカーの先端を境界とした割裂破壊であり、アンカー長さが重要である。

正面

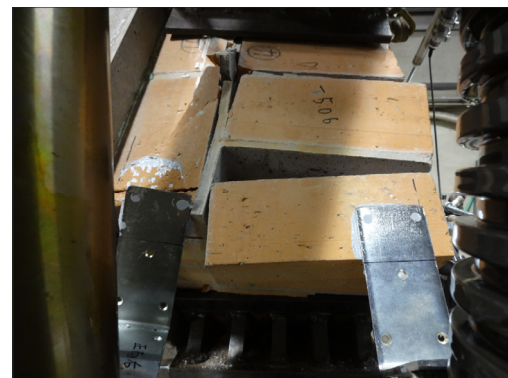
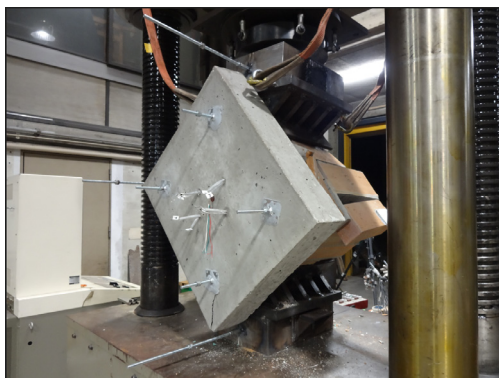
図 6.7 試験体破壊状況写真 (RC 片面補強煉瓦)

図 6.6 に試験体図を、図 6.7 に試験体破壊状況写真を示す。補強を行っていない煉瓦面に破壊が生じており、その破壊形状は無補強の場合と同様にクラックがはいっている。

背面

背面 (補強側)

RC 片側補強の場合のせん断強度は、無補強煉瓦の場合の 1.16 倍で、両面補強の半分以下である。図 6.6 に示した実験後の破壊状況を確認すると、補強を施していない面は無補強煉瓦試験体と同様な破壊性状を示している。図 6.7 に示すように RC 補強側の破壊は微少であるが、無補強側は崩壊した状態となっている。

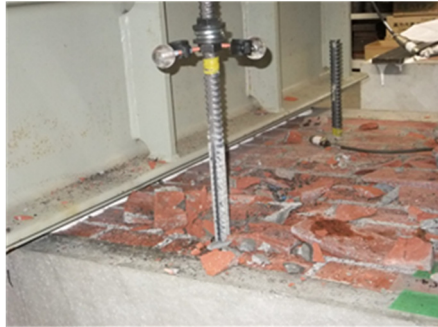
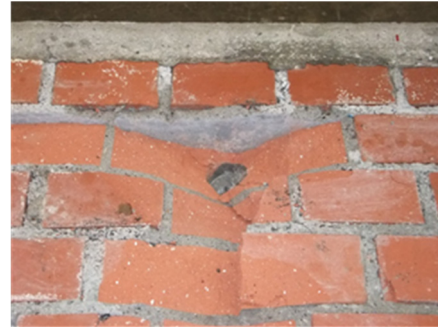
写真 7.1 破壊性状（グラウト充填タイプ：MR-Ta）

- ・荷重変形関係は、鉄筋の降伏により変形が増大している。定着部の上部にコーン状破壊が生じるため、 $\delta 1$ よりも $\delta 2$ の変形が多い結果であった。

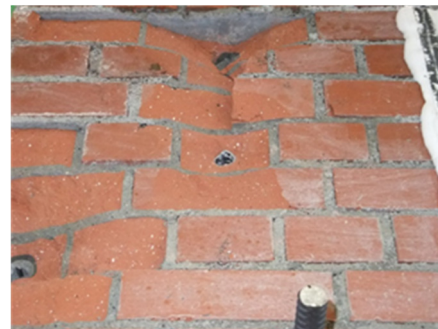
写真 7.2 破壊性状（樹脂注入タイプ：ra-Ta）

写真 7.1 および写真 7.2 に破壊性状を示す。

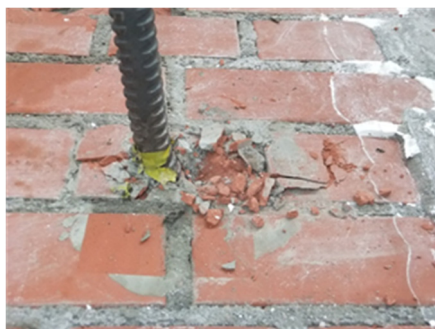
写真 7.3 破壊性状 (グラウト充填タイプ : MR-Sc)

- ・破壊性状は全体的にばらつきがあるものの、試験体要因による大きな差はなく、煉瓦の支圧破壊が認められた。
- ・目地部に施工した場合においても、目地の支圧破壊と共に煉瓦の支圧破壊が生じた。
- ・モルタル詰めタイプの様に、穿孔径が大きい場合もモルタル・グラウトの支圧と共に煉瓦の支圧破壊が生じた。
- ・MM-Sc(モルタル詰め・目地部施工)の 1 本のみで鋼材の破断が認められた。
- ・ダボ抵抗は埋め込み深さの浅い位置で生じており、普通コンクリート⁸⁾での抵抗と大きく異ならないと推測される。

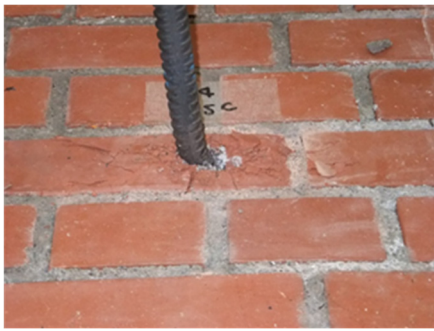
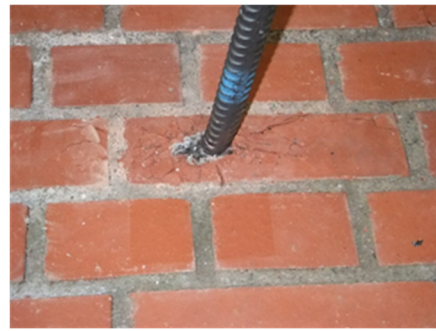
写真 7.4 破壊性状(樹脂充填タイプ : ra-Sc)

写真 7.3 および写真 7.4 に破壊性状を示す。

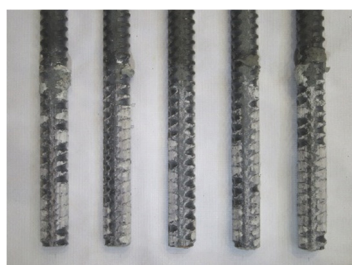
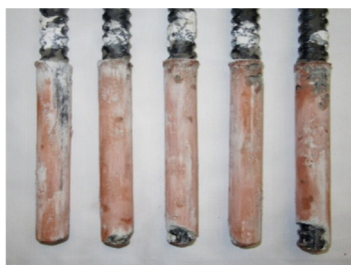
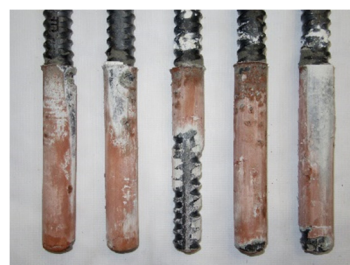
写真 7.5 実験後アンカー筋状況

表 7.6 に引張実験結果一覧、写真 7.5 に実験後のアンカー筋状況、図 7.12 に付着応力度 τ_{bs} - 載荷端変位 δ_L 関係を示す。

コンクリート試験体

普通煉瓦試験体

古煉瓦試験体

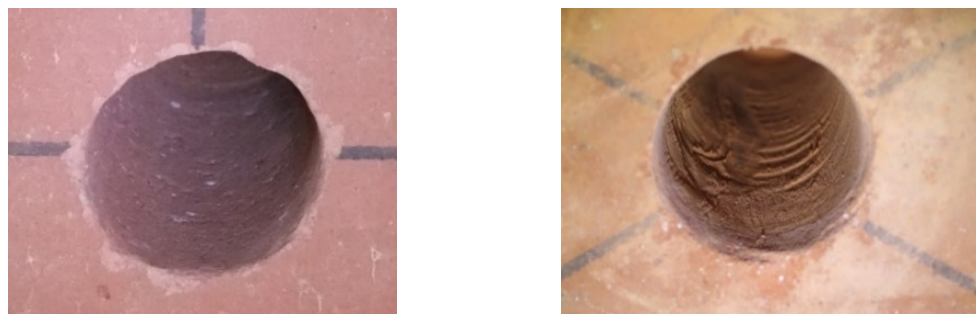
写真 7. 7 穿孔後孔壁状況
(a) 普通煉瓦湿潤状態
(b) 普通煉瓦乾燥状態 (7. 4 節の実験)

(5) 結果の考察
写真 7. 7 は穿孔終了後の孔壁面状況である。(b)は 7. 4 節の普通煉瓦で湿潤でない(気乾)状況で、孔壁には切粉などの付着が見られない。一方、(a)は本実験の状況であり、コンクリート打設時の水分を煉瓦が吸収し湿潤状態での穿孔となったため、穿孔後に切粉が強く孔壁に付着している。そのため、通常の清掃方法では切粉が除去できず付着性能が確保できていないと推測される。

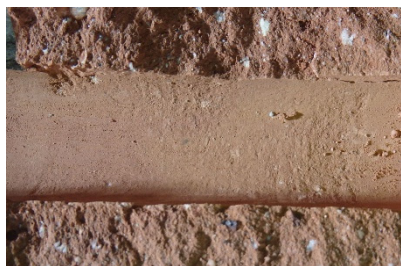
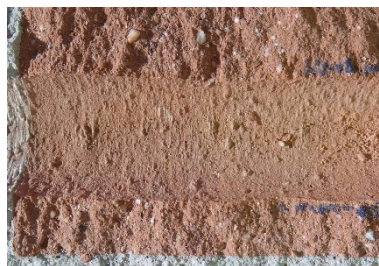
写真 7.8 ブラシの違いによる清掃状況

写真 7.8 は、検証試験体を清掃した後に試験体を割裂した孔壁の状況である。従来工法は孔壁に切粉が残る状況が確認できたが、新工法では切粉が除去され、孔壁に粗面が形成されていることが確認できた。

在来工法

新工法

提案する新工法は、通常のナイロンブラシとは逆巻きに製作したワイヤーブラシを用いて、電動インパクトドリルで回転させて清掃する方法である。これにより孔底の切粉の排出も良好であることが確認できた。

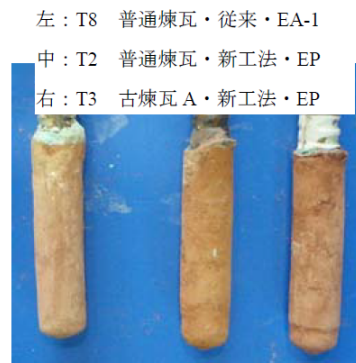
写真 7.9 アンカー筋破壊状況

- ・エポキシアクリレート系 (EA-1) では、樹脂の周囲に煉瓦孔壁が付着していない。一方、エポキシ系 (EP) では、抜け出した樹脂の周囲に堅固に煉瓦孔壁が付着している。
