新宮藺沢浮島の浮動状況測定結果

三重大学大学院 生物資源学研究科

Measurements of the Floating/Fixed Situation of Shingu-Isawa Ukishima Island

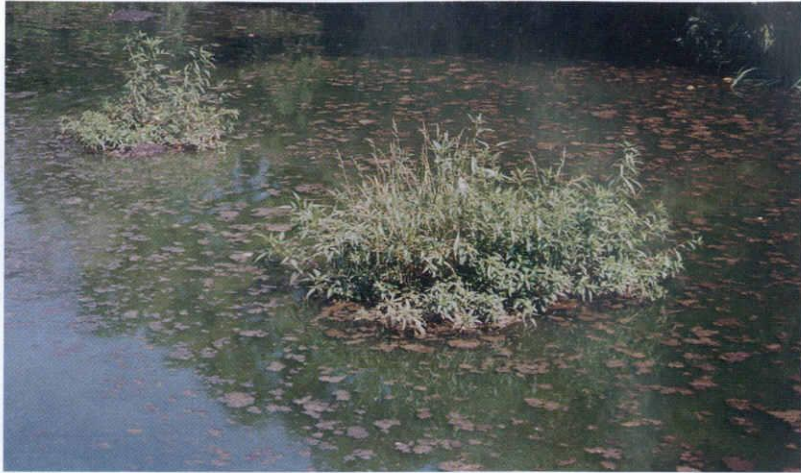
写真1 新宮藪沢で浮いている泥炭塊 (1997年)

浮島は天然記念物であるが、島の上に枯木を見つけて、そこに標尺を固定することができた。それにあわせて、池の外側のコンクリート壁に標尺を付けた。また、陸化防止のための浚渫工事があった時に、周囲の池に浮いて出た泥炭塊をサンプリングする機会も得た。ここでの観測結果は、このようにいくつかの偶然的な条件が重なって収集できたものである。藪沢沼沢で浮きながら風に流されている泥炭塊の様子を写真1に示し、容器内で底をVの字にして浮いている泥炭塊の様子を写真2に示す。

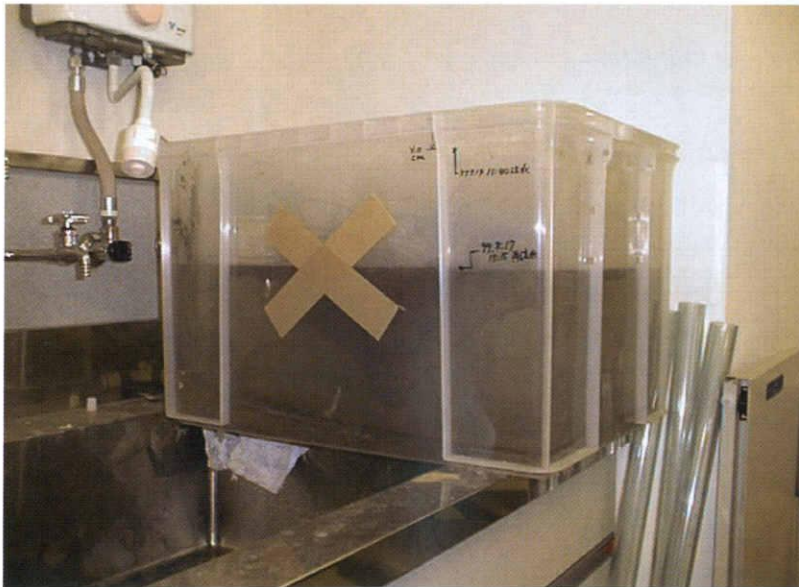
写真2 底をVの字にして容器内で泥炭塊が浮いている様子
(1999年8月17日)

| 年月日 | 容器内での泥炭塊の様子 |
|---|---|
| 同年8月17日 | 再び、容器に注水し、泥炭塊が浮くのを確認する。様相は、サンプリング直後と似ている。 |

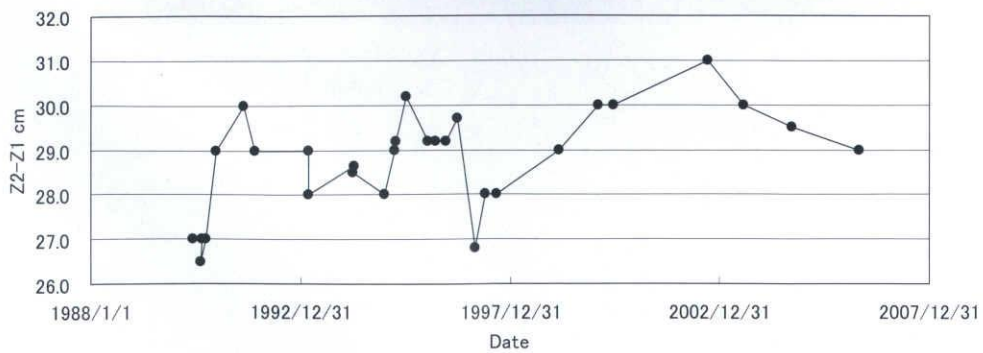
(図2と同じ縮尺で描いた場合)

(図2よりも縮尺を大きく描いた場合)

図3 測定結果 (島の浮沈状況を表す Z_2 と Z_1 との差)

Z_1 と Z_2 の実測値を図2に示し、 Z_2 と Z_1 の差を図3に示す。天候のみならず池への給水状況などによって、 Z_2 は10 cm以上変動している。そして、 Z_1 はほぼそれに追随している。詳細には、 Z_1 の平均値は21.0 cm、標準偏差は4.2 cmであり、 Z_2 の平均値は49.8 cm、標準偏差は4.1 cmであった。このように両者の標準偏差もとても近い。すなわち図2によれば、この浮島は浮いているとは言いがたい。細かく見れば、図3において Z_2 と Z_1 の差の変動はゼロではないが、5 cm以下である。詳細には、 $Z_2 - Z_1$ の平均値は28.8 cm、標準偏差は1.1 cmであった。この標準偏差は、 Z_1 、 Z_2 のそれより小さく、また、標尺の目盛りよりも小さい。最近の数年間についてみれば、2002年の末に一度、高く浮いた後に次第に元に落ち着くように沈んでいるようにも見えるが、島の膨張や収縮のようにも見える。いずれにしても、浮遊しているようではない。
