報告

2004 年台風 21 号と前線による豪
雨災害

葛葉 泰久*・沼本 晋也*・サンガ ンゴイ カザディ*・福山 薫*

Heavy storm due to the Typhoon T200421 and a stationary front
over Mie PrefectureYasuhisa KUZUHA*, Shin'ya NUMAMOTO*, Sanga-Ngoie KAZADI* and
Kaoru FUKUYAMA*

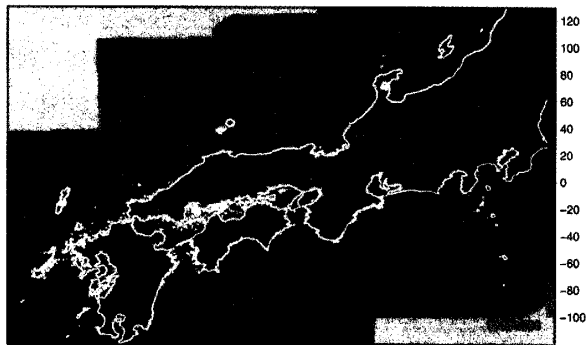
(2) 図7は、台風 21 号が鹿児島に上陸する少し前の、8:00 JST の、レーダーアメダス解析雨量を示した図である。接近する台風の、内側か

ら 2 番目の外側降雨帯が、三重県近辺にあることがわかる。(また、この図では、台風の目の壁による強雨域が鹿児島近辺に位置するのが見える。) この外側降雨帯の影響で活発化した前線の効果で、6:00 JST から 10:00 JST に、三重県の多くの地域、特に三重県南部 (大台ヶ原、尾鷲、紀伊長島、海山、宮川) の、山地・山間部で大きな降水をもたらした (Hewitt et al., 2003; 気象庁津地方気象台 web page, 2004)。

図7 7:00 - 8:00 JSTの1時間降水量。レーダアメダス解析雨量を用いている。緑の地域は無降雨、黄色の地域は、データの無いところである

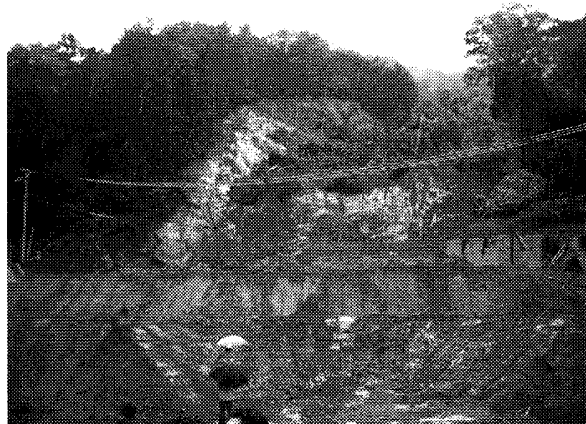
宮川左岸側に位置する滝谷地区では, 深い崩壊により家屋3戸が全壊し, 死者4名, 行方不

写真3 滝谷地区の斜面崩壊と堆積土砂

明者1名の被害となった(写真3)。また、この崩壊から数百m上流側でも小規模な斜面崩壊が発生し、斜面直下の家屋1戸を全壊し、1名の死者を出した。前者は、左岸山腹斜面の崩壊によるもので、崩壊規模は、幅約40m、水平長さ約70m、最大深さ約8mであった。崩壊土砂は家屋を全壊して道路面に堆積し、一部はさらに流下して宮川本川まで達した。勾配45°の崩壊源頭部直下には残土が確認されたが、崩壊斜面中腹では土砂が残存せず、強風化して粘土化が著しい基岩層が露出していた。また、崩壊より上部には集水区域がほとんど無いことから、当該斜面上に極めて大きな降水量が発生したことが崩壊発生につながったものと推察される。

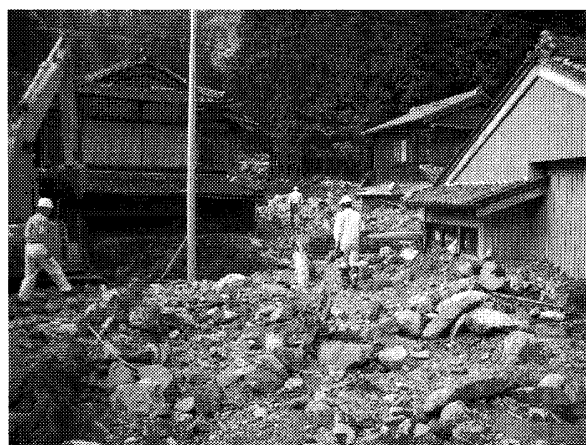
写真4 久豆地区の土砂流出と集落被害

の岩井地区では土砂流入により家屋2戸が全壊した。また、同じく宮川左岸側の久豆地区でも土石流および土砂流出が発生し、家屋3戸が全壊、4戸が半壊する被害が発生している(写真4)。地元住民によると、9月29日午前8時頃から集落直上流の溪流からの流出土砂が方向を変えながら氾濫・堆積を継続しており、午前9時頃最も激しかった、とのことであり、集落に流入・堆積した土砂は、豪雨による大量の出水によるものであったことが分かる。なお、岩井・久豆の両地区では人的被害は発生しなかった。
