博士論文

グラウンドアンカーの残存引張り力特性に基づく
アンカー法面の維持管理手法に関する研究

三重大学大学院生物資源学研究科

藤原 優

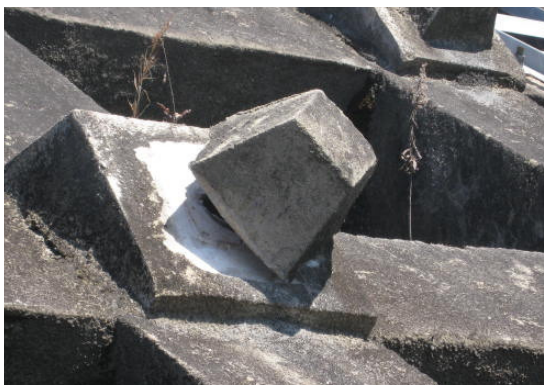
図-1.1 アンカー頭部の変状

グラウンドアンカー（以下、アンカー）工法は日本に 1957 年に導入されて以降¹⁾、抑止杭などに比べて材料手配や施工が容易という利点から、地すべり対策工や切土法面、ダムなどの安定対策工として毎年多くの施工が行われている。（社）日本アンカー協会の調べでは²⁾、平成 17 年の 1 年間の施工実績は、工事件数 2,287 件、総延長 1,670km 余りとなっている。アンカーは地山に施工されているため、背面地山の作用や鋼材の腐食等による機能低下が懸念され²⁾、特に開発初期に導入されたアンカー工法は、仮設の抑止工法として採用された経緯¹⁾から、アンカー頭部やアンカー引張り部とアンカー体部の境界において防食機能が十分でなかった³⁾。そのため水や空気が進入し、鋼材の腐食が進行しやすい構造であった⁴⁾。アンカー工法が抑止工として本格的に導入されてくる中、1980 年代中頃になると、アンカーが施工された法面では引張り部が腐食により破断し、図-1.1 に示すように、アンカー頭部の浮き上がりや飛

(a)浮き上がり

(b)飛び出し

び出し等の変状が見られるようになった³⁾。このため、1988年には旧土質工学会（現在の地盤工学会）の基準が改訂され、防食機能を改善したアンカー工法が採用され始めた⁵⁾。

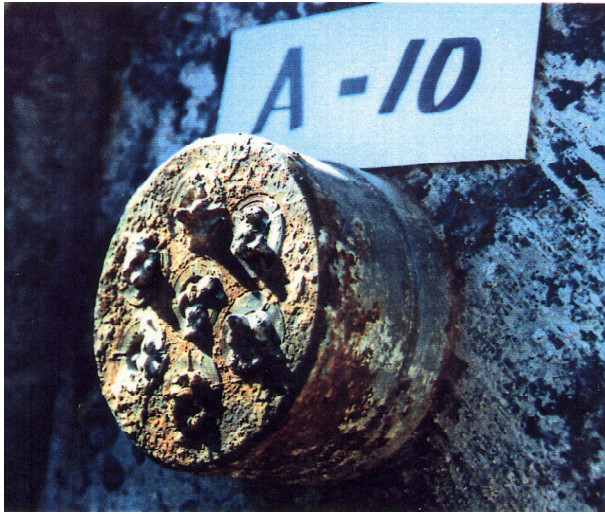
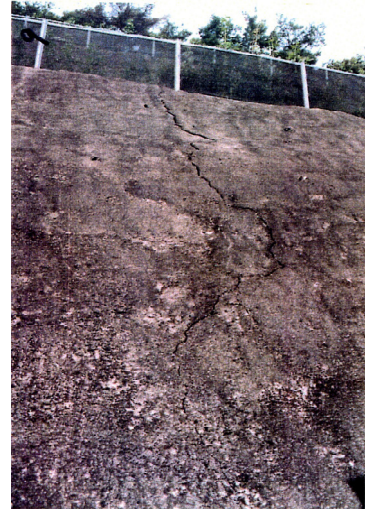
図-1.4 施工後の法面の状況

(a)腐食によるアンカー頭部の劣化
(昭和63年調査時点)

(b)表面クラックの発生
(平成3年調査時点)

において表面には湧水や遊離石灰などが見られる。その後、昭和63年には、図-1.4に示すように、アンカー頭部の定着具や引張り材に激しい腐食が認められ、平成3年には吹付けコンクリート表面にクラックが発生している。こうした事例からも、法面が不安定化するリスクは、時間の経過とともに増していくことが予想され、今後ア

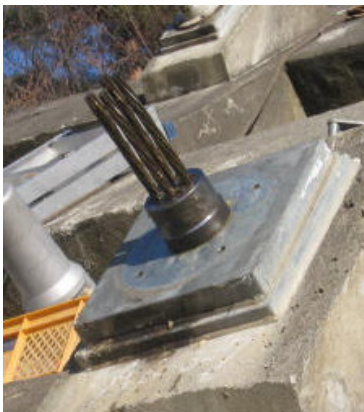
(a)くさび定着

図-1.5 主なアンカーの定着タイプ

アンカー工法は、現場での経験に基づき改良・開発が進められており、引張り材にはPC鋼より線、多重PC鋼より線、PC鋼棒などの種類があり、定着部の支持方式も引張り型、圧縮型に分類されるなど多種多様の工法形式が存在する⁷⁾。また、アンカー頭部の定着タイプは、図-1.5に示すようにくさび定着タイプとナット定着タイプに分類され、くさび定着タイプにはナットを併用したくさびナット併用定着タイプがある。図-1.6は、2006年までの高速道路におけるアンカー工法の施工実績を集計した結果である⁹⁾。内訳を見ると、くさび定着タイプであるVSL工法が最も多く、次いでくさびナット併用定着タイプのKTB工法、ナット定着タイプのSEEE工法が多くなっている。

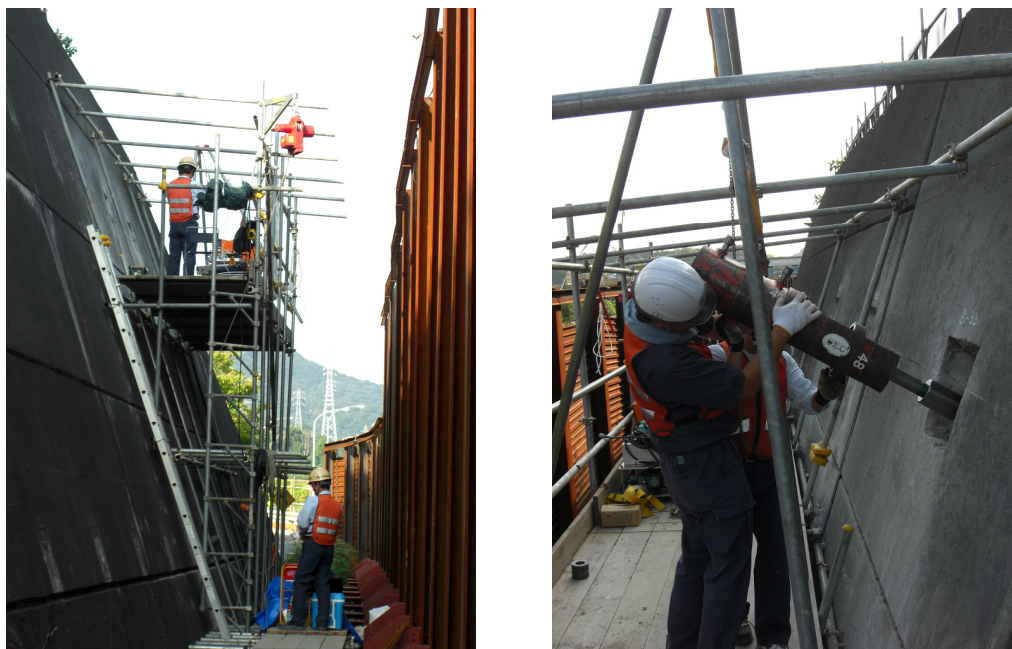
図-1.11 リフトオフ試験の実施状況

リフトオフ試験は、アンカーの引張り材に直接引張り荷重を加え、アンカーが実際に保持している緊張力である残存引張り力を計測する試験である。リフトオフ試験では、現在まで一般的に重量が1,000N～2,000N(100kgf～200kgf)の施工用の油圧ジャッキが用いられており、供用中の道路に近接する急峻斜面などでは図-1.11に示すように仮設備の設置を伴う大掛りな作業を必要とすること

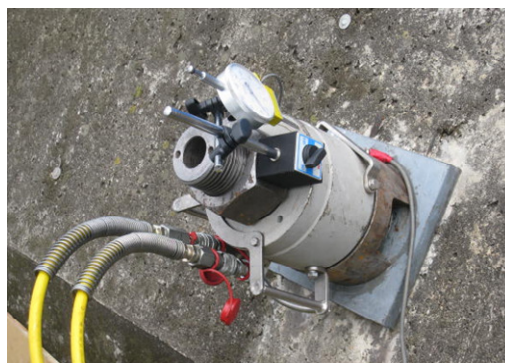
図-1.12 SAAM ジャッキ¹⁴⁾

がある。これに対し最近では試験の効率化を図るため、リフトオフ試験専用で軽量化されたSAAMジャッキ¹⁴⁾ (図-1.12) や、アンカー頭部の定着具を直接引張り上げる特殊ジャッキ¹⁵⁾ (図-1.13) が開発され現地で利用され始めており、これらの適用の拡大が予想される。

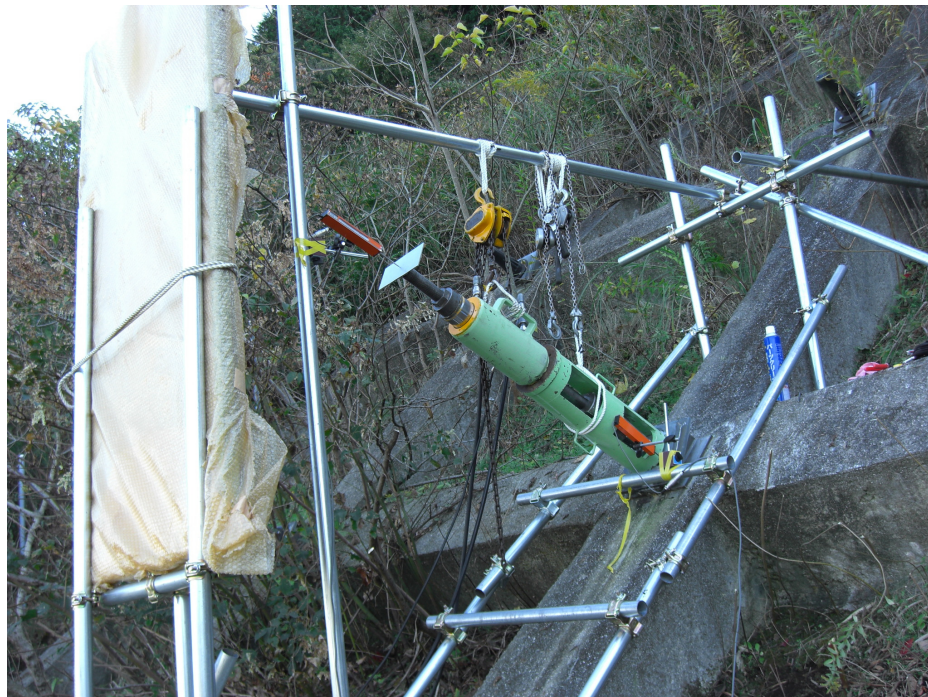
図-2.3 センターホールジャッキを用いたリフトオフ試験

リフトオフ試験のサイクル数や残存引張り力の評価方法、試験条件の違いが試験結果に与える影響の検討について、最大引張り荷重 600kN～1,000kN のセンターホールジャッキを用いてリフトオフ試験を実施した。なお、油圧ジャッキの違いによる影響についての検証は、最大引張り荷重 700kN の特殊ジャッキを用いてリフトオフ試験を実施し、センターホールジャッキとの違いを比較した。センターホールジャッキを用いた場合と特殊ジャッキを用いた場合の機器配置を図-2.3、図 2.4 に示す。試験では、アンカーの破断等により油圧ジャッキが落下することのないようチェーンブロックなどで吊り下げ、アンカーの飛び出しに対しては単管パイプとコンパネで組み立てた仮設飛散防護フェンスを設置した。変位測定は、容量が 10mm～50mm の東京測器研究所製のダイヤルゲージ式変位変換器（DDP-A）を使用し、固定不良による計測値の乱れが発生しないよう三脚や単管パイプでしっかりと固定した。データの計測は、東京測器研究所製のハンドヘルドタイプのデータロガー（TC-32K）を使用し、油圧ジャッキと変位計の出力値を同時に計測した。

(a) 機械配置

(b) 試験の実施状況

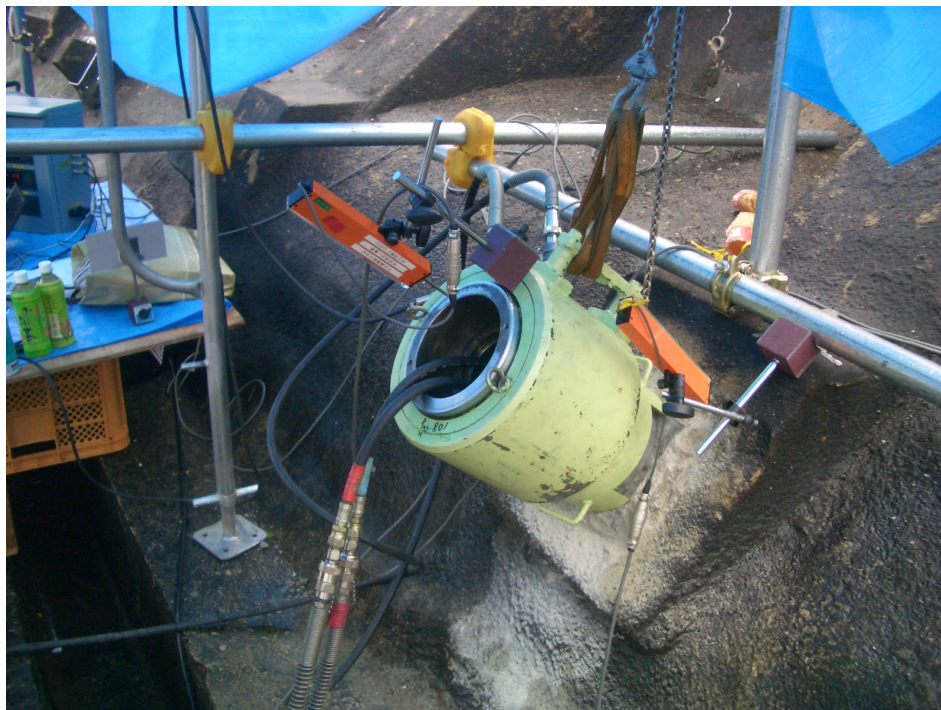
図-2.4 特殊ジャッキを用いたリフトオフ試験

(a)機械配置

(b)試験の実施状況

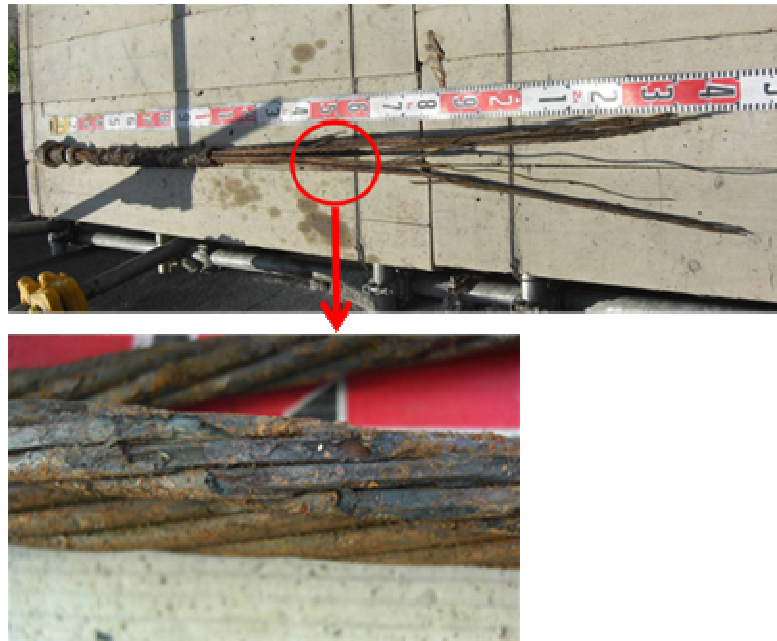
図-2.23 破断したアンカーの引張り材の腐食状況²⁸⁾

「地盤工学会基準」⁷⁾では、リフトオフ試験時の試験最大荷重を、設計アンカー力の1.2倍程度と定めている。しかし、現場でのリフトオフ試験で、設計アンカー力が438kNのSEEE工法のアンカーにおいて、設計アンカー力に到達する前の予備載荷の段階で引張り材の破断が確認された²⁸⁾。このアンカーについて引張り材の破断箇所を確認したところ、図-2.23に示すように、著しい腐食が確認された。図-2.24にこのアンカーの荷重－変位曲線を示す。また、図-2.25は同じ規格の比較的健全なアンカーの荷重－変位曲線である。両者を比較すると、破断したアンカーではリフトオフする前の直線勾配（図-2.24、O→C）が緩く、リフトオフするまでに1mmを超える変位が発生している。これに対し、健全なアンカーの場合、リフトオフする前の変位は約0.5mmと小さくなっている⁹⁾。ところで、残存引張り力は、予備載荷で破断したアンカーでは180kN付近（図-2.24、

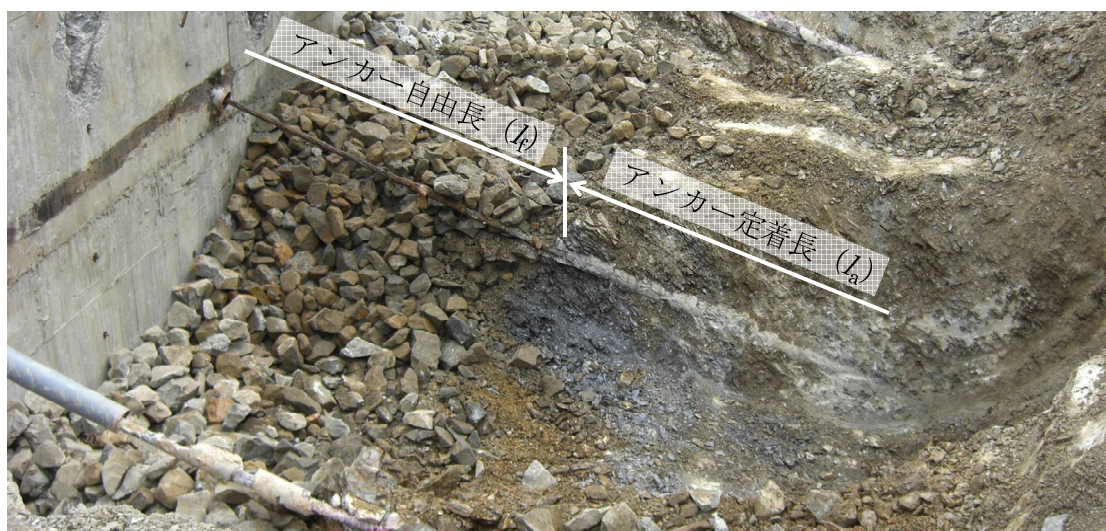
(b)調査対象アンカー

図-3.4 調査対象アンカーの構造

調査地は、三波川結晶片岩が広く分布する地点であり、アンカーは図-3.3、図-3.4に示すように、高速道路法面の擁壁に2段の施工が行われている。アンカーはSEEE（F100）であり、施工は防食機能が改善される以前の昭和49年頃で、現在施工後約35年が経過していると考えられる。調査は、高速道路法面の擁壁に設置された2段アンカーのうち上段のNo.1～No.4のアンカー4本を対象として行った。表-3.1は調査アンカーの諸元を示している。アンカー1本当りの設計アンカー力は438kNであることが分かっているが、定着時緊張力は不明である。本アンカーにおいて設計を基準に得られる $\tan\theta_0$ は25.3 kN/mmであり、「維持管理マニュアル」⁸⁾に従えば、本アンカーの場合、リフトオフ試験により得られる $\tan\theta$ が23.0 kN/mm以上、かつ31.6 kN/mm以下の範囲内にあるとき正常な状態と評価される。

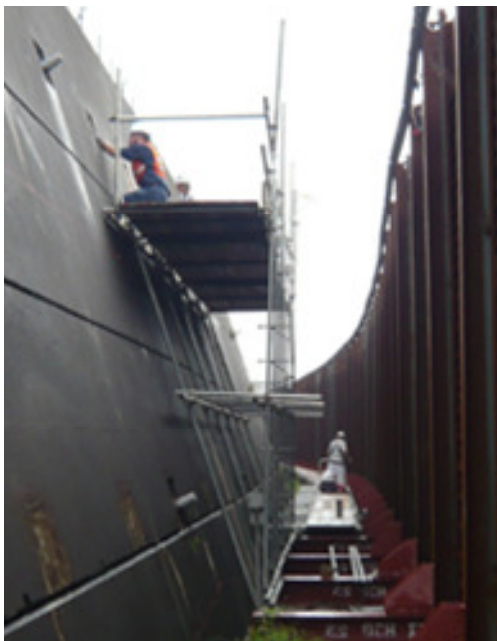
図-3.5 仮設設備の状況

本調査では、アンカー機能の健全性を確認するためのリフトオフ試験や引抜き試験を実施した。その試験状況を図-3.5、図-3.6に示す。現地ではアンカーの飛び出しに対する対策として、単管パイプとコンパネで組み立てた仮設飛散防護フェンスを設置した。油圧ジャッキは最大引張り荷重1,100kNのセンターホールジャッキを使用し、変位計は容量が200mmの東京測器研究所製の変位計（DDP-A）を用いた。データ計測は、東京測器研究所製のハンドヘルドタイプのデータロガー（TC-32K）を使用し油圧ジャッキと変位計の出力値を同時に計測した。

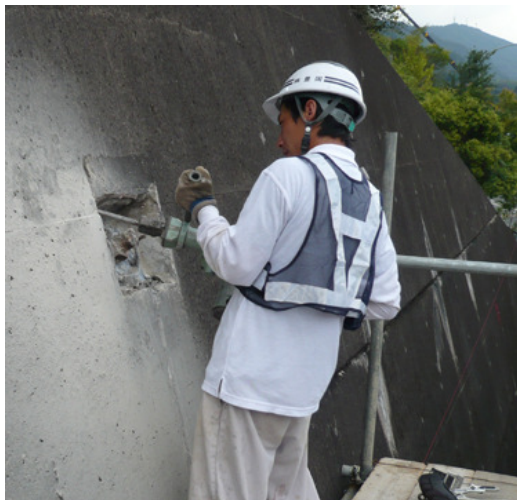
図-3.7 アンカー頭部露出のための擁壁のはつり

部点検を実施するため、図-3.7に示すように擁壁からアンカー頭部をはつり出して露出させ、頭部状態の確認を行った。その後、第2章に示した1サイクル目を予備載荷とし2サイクル目以降の荷重

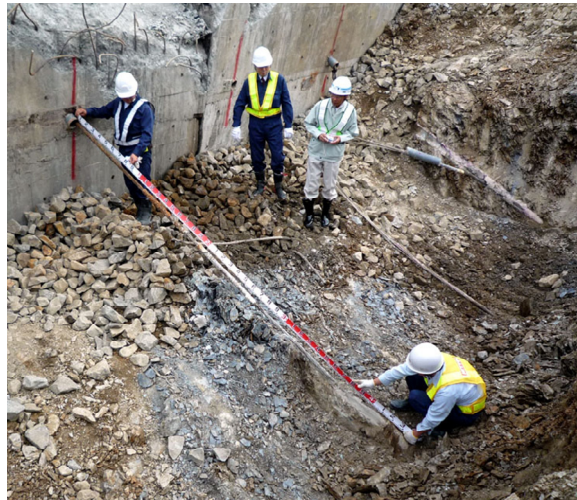
図-3.8 掘り起こしの状況

に対し引張り材の降伏や破断に至る荷重を確認するために引抜き試験を実施した。また、引抜き試験を行ったアンカーに対し、アンカーの頭部背面やアンカー自由長、アンカー体の施工状況や引張り材を構成する材料の腐食状況を直接確認するため、アンカーの掘り起こし調査も実施した。掘り起こし調査では、油圧ショベルで地山を掘削して図-3.8に示すようにアンカーを露出させ、引張り材の状態の確認を行った。

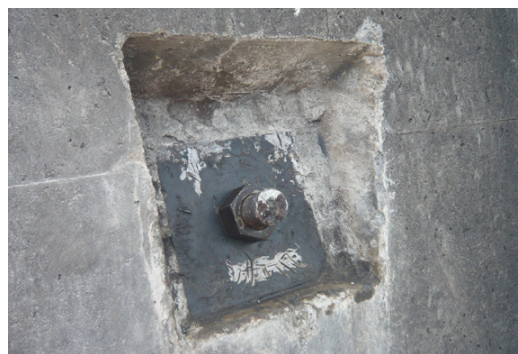
図-3.10 はつり作業により露出させたアンカー頭部 (No.1)

ところ、図-3.10 に示すようにいずれのアンカーも軽微な腐食は認められるものの目立った損傷は認められなかった。また、引張り材の余長部分は、PC 鋼より線の滑り込みやアンカー頭部の浮きなども認められなかった。このことから、アンカーの頭部点検においてアンカーの健全性に対する異常を認識するには至っていない。また、アンカーNo.1～No.4 は引張り材の余長が 4cm 以上確保されており、リフトオフ試験や引張り試験を行うことが可能な状態にあった。

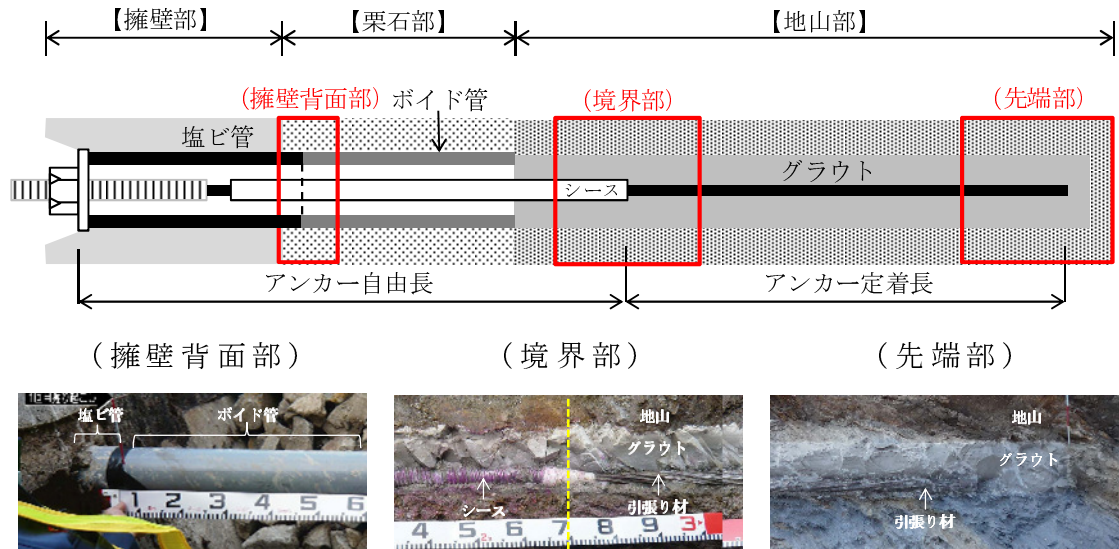
図-3.21 地山内のアンカーの設置状況 (No.1)

図-3.21～図-3.24 は、No.1～No.4 のアンカーにおいて掘り起こしにより確認された擁壁背面部、アンカー自由長とアンカー定着長の境界部、アンカー定着長の先端部の状況を示したものである。まず、擁壁背面部について見てみると、No.1 は、引張り材は塩ビ管およびボイド管により保護されており、引張り材には腐食が見られるものの断面欠損は見られなかった。これに対し、No.2、No.3、No.4 にはボイド管がなく、引張り材が剥き出しとなっていた。これは、施工時に栗石を投入する際にボイド管が破損し亡失した可能性が考えられる。また、No.3、No.4 で見られた引張り材の破断は、引張り材が防護されていない範囲において発生していることが確認された。また、No.4 の塩ビ管は削孔された地山に埋設されていたことから、引張り材の挿入時に押し込まれたものと考えられる。アンカー自由長のシースについては、引張り材が防護されている No.1 では健全な状態であったが、引張り材が防護されていない No.2、No.3、No.4 では腐食進行などにより部分的に消失している状態が確認された。

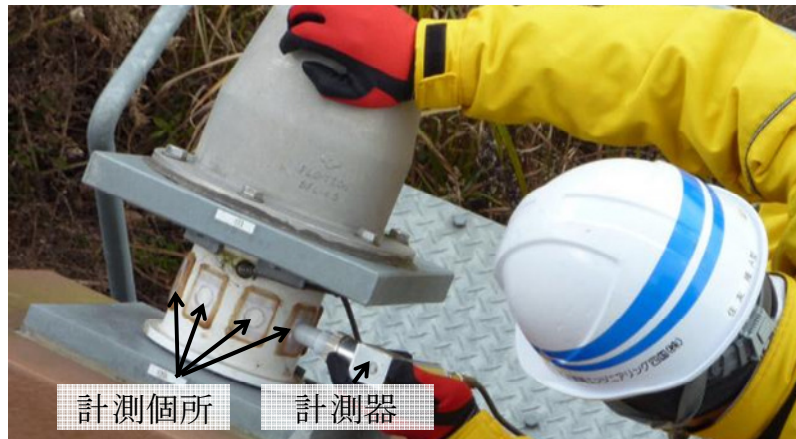
図-4.2 磁歪式の荷重計（Mリング）

荷重計に計測器を接続して緊張力の計測を行うことが可能となる。ところで、このような設置構造をした既設アンカーに対し、荷重計を交換したり新規に設置しようとする場合、緊張力を一旦解放し荷重計を設置した上で再緊張させる必要があるため、大掛りな作業が必要となる³⁰⁾。高速道路のアンカーの場合、歪ゲージ式の荷重計が設置されるのが一般的であるが、急峻斜面等で長期にわたり頻繁に荷重計の計測値を確認する必要がある場合には、図-4.2に示す長期耐久性に優れた磁歪式のMリングセンサー（以下、Mリング）³¹⁾が採用されることがある。Mリングは緊張力の作用による荷重計の歪の変化を捉えて残存引張り力を評価するもので、Mリングの外周に設置された8箇所の歪を専用の計測器により計測し、その平均値を残存引張り力として評価するものである。これ以外にも、長期耐久性に優れた荷重計として、図-4.3に示すような、緊張力の変化に応じてワイヤの固有振動が変化するしくみを利用した振動弦式の荷重計なども存在する。

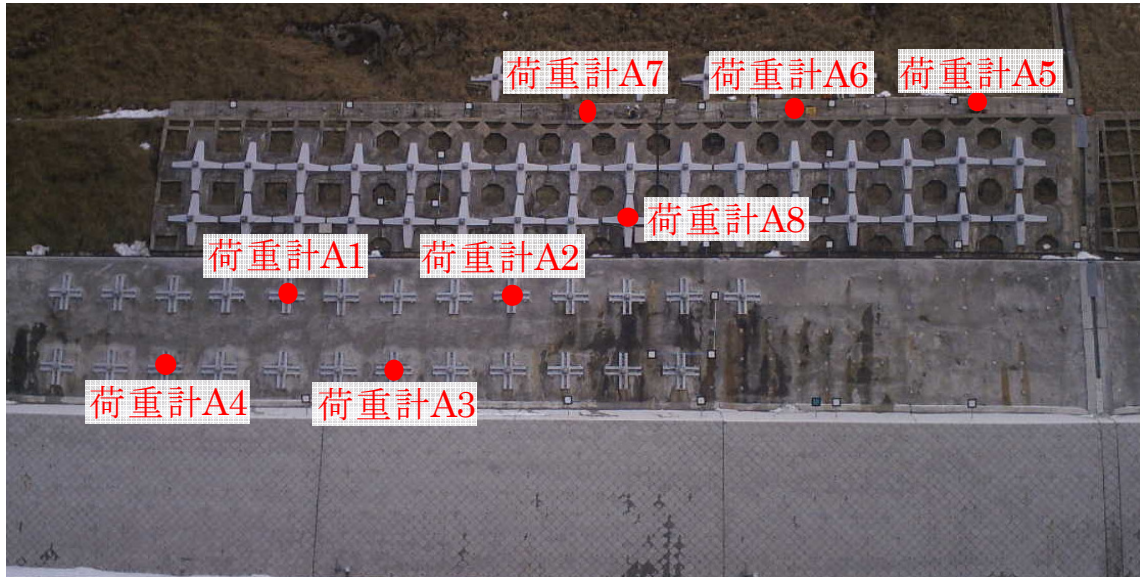
図-4.4 調査対象法面

高速道路法面を対象として既設アンカーに設置された荷重計の機能検定方法について検討を行った。対象とした法面は、野洲川層群の岩礫砂岩を主体とする地質構造からなり、図-4.4に示す一部のアンカーに共和電業製（BL-50TB）の荷重計が設置されている。荷重計A1～荷重計A4はSMC工法、荷重計A5～荷重計A8はSFL工法のアンカーに設置されている。図-4.5は、本地点の8箇所の既設アンカーに設置された荷重計の計測値を示したものである。荷重計A1の計測値は、大きい振れを伴う大幅な荷重の増加が見られる。荷重計A2、荷重計A3、荷重計A4の計測値は、ほぼ一定値を示しており、荷重計A2については2008年6月9日以降欠測している。荷重

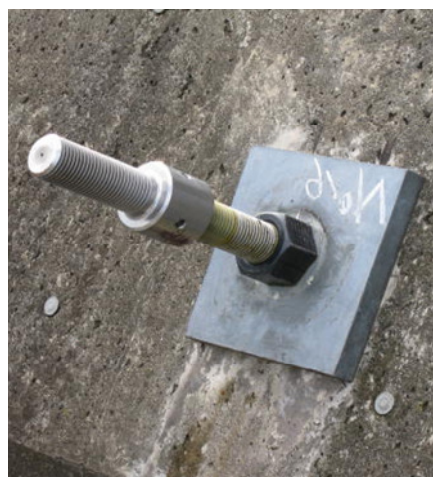
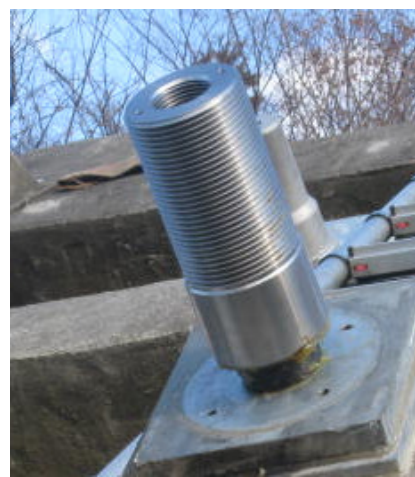
(a)ナット定着用³⁰⁾

(b)くさび定着用³³⁾

図-4.17 荷重計の着脱用治具（アジャスター）

新たな荷重計の着脱手法において、既設アンカーへの荷重計の設置は、荷重計を設置するための余長延長を確保するため図-4.17に示すアジャスターと、緊張力を簡易に導入するためにSAAMジャック

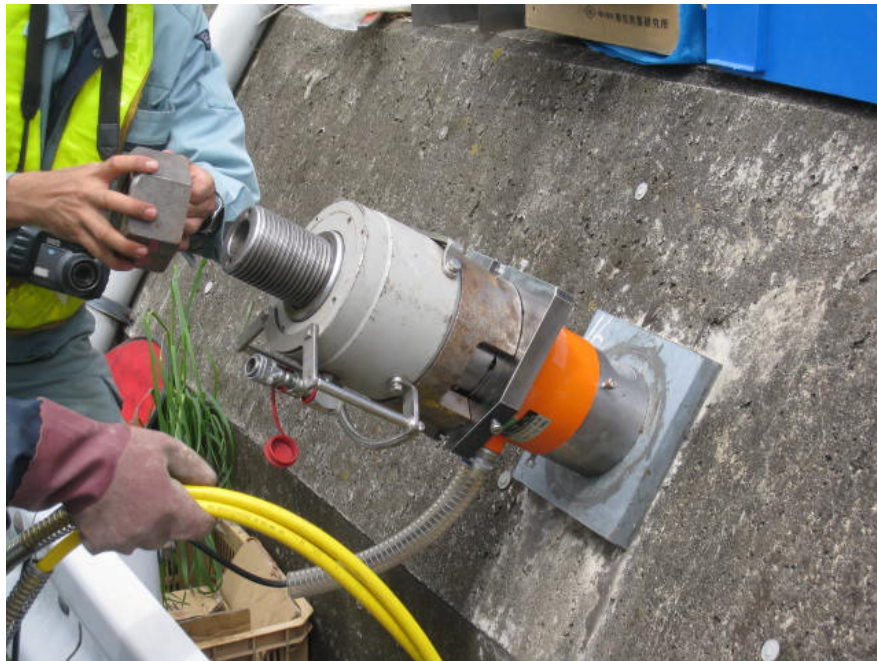
図-4.18 荷重計の設置作業状況

キを用いて図-4.18に示すように行う。既設アンカーへの荷重計の設置は、ナット定着タイプ、くさび定着タイプ、くさびナット併用定着タイプそれぞれ図-4.19、図-4.20、図-4.21に示す方法により行うものとし、その手順を以下に示す。

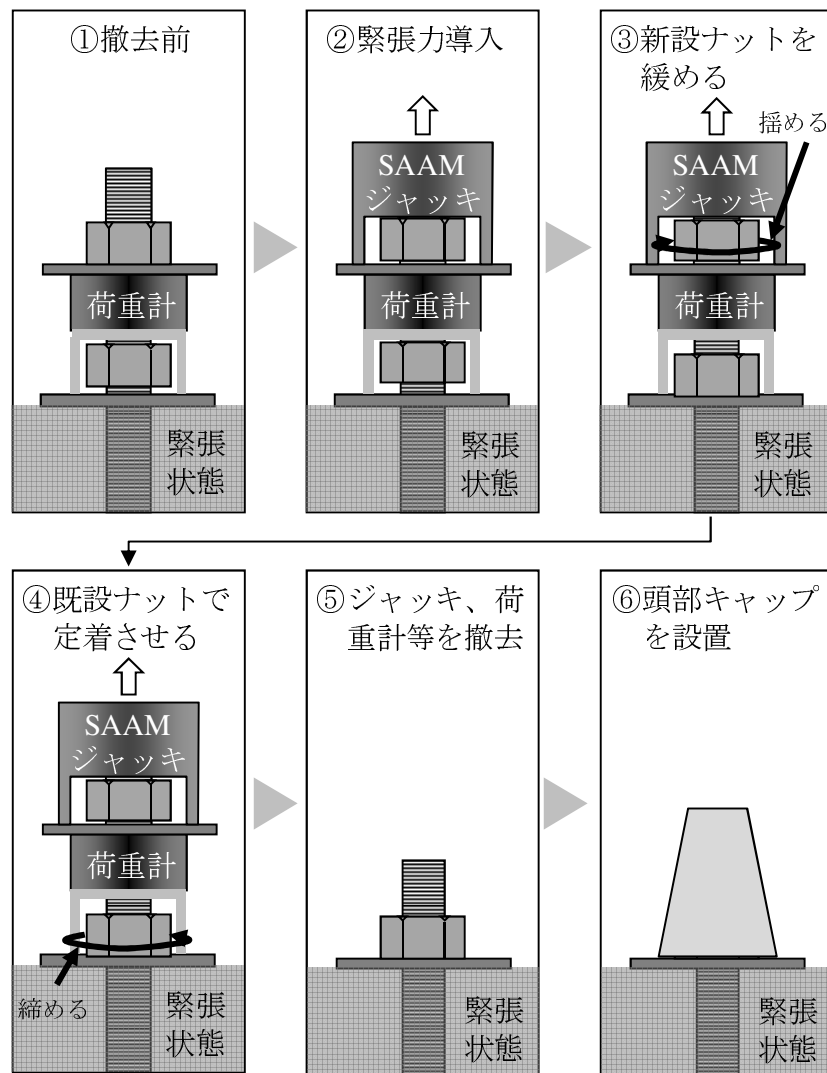
図-4.22 荷重計の撤去手順（ナット定着タイプ）

設置した荷重計を撤去する場合には、設置とは逆の手順で既設の

定着具で再度定着させた上で、新設の定着具や荷重計を取り外す。図-4.22に、ナット定着タイプの荷重計の撤去方法を示す。撤去手順は以下に示すとおりである。

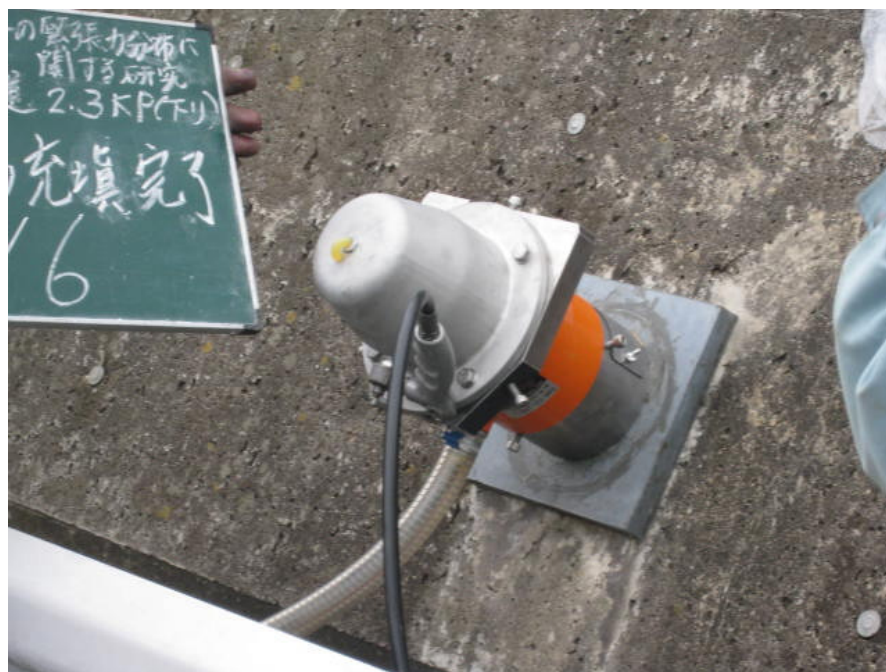
図-4.24 荷重計の計測値のモニタリング (SEEE工法)

ナット定着タイプであるSEEE工法の既設アンカーを対象として共和電業製の歪ゲージ式荷重計（BLW-A-1MN）を着脱手法を用いて新たに設置し、図-4.24に示すように東京測器研究所製のデータロガー（TC-32K）により荷重計の計測値のモニタリングを行った。対象とした既設アンカーは、F-50TA で、設計アンカー力297kN、アンカー長さ15.5m、定着長3.0mである。荷重計設置前のリフトオフ試験により得られた荷重－変位曲線、および試験状況を図-4.25に示す。接線法により求まる計測値は225kN（A点）であった。その後、着脱手法により荷重計を設置した。荷重計設置後のリフトオ

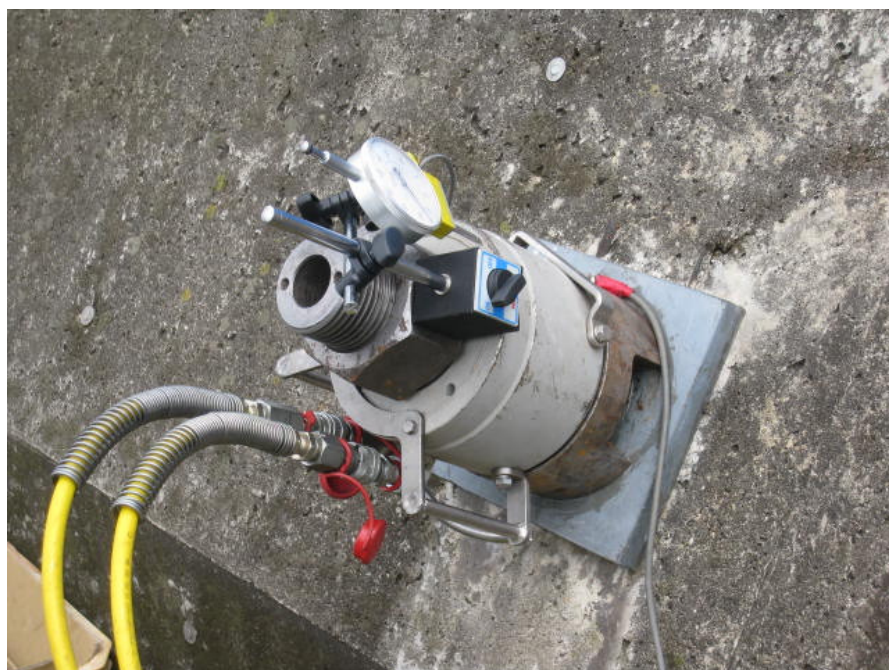
(b) リフトオフ試験の状況

図-4.25 荷重計設置前 (SEE工法)

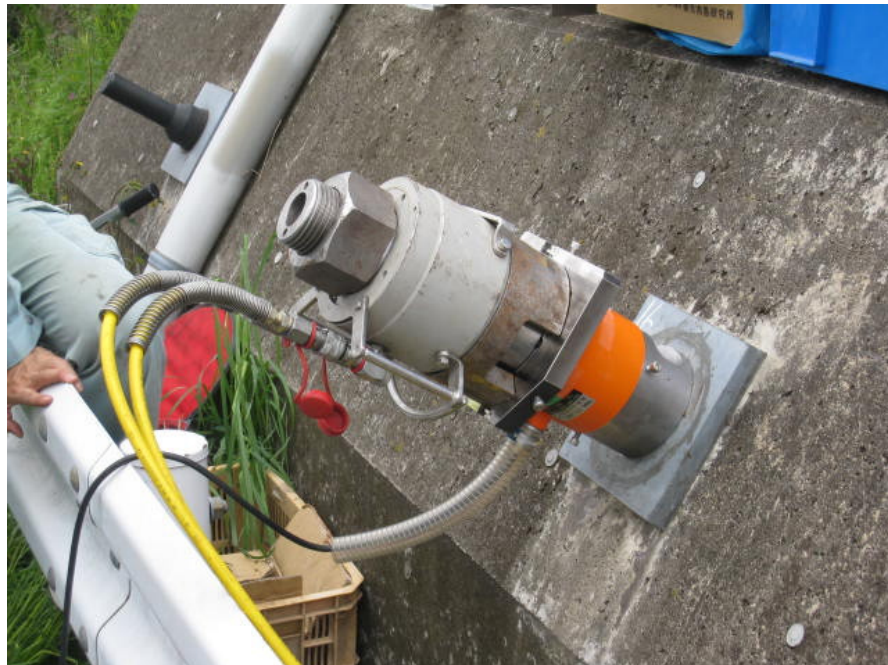
(b) リフトオフ試験の状況

図-4.26 荷重計設置時 (SEEE工法)

フ試験により得られた荷重－変位曲線、および試験状況を図-4.26に示す。接線法により求まる計測値は231kN (C点)、荷重計の計測値は218kN (A'点)であり、両者の計測値の差は13kNであった。ナット定着タイプのアンカーは、PC複合鋼より線の端部がネジ切

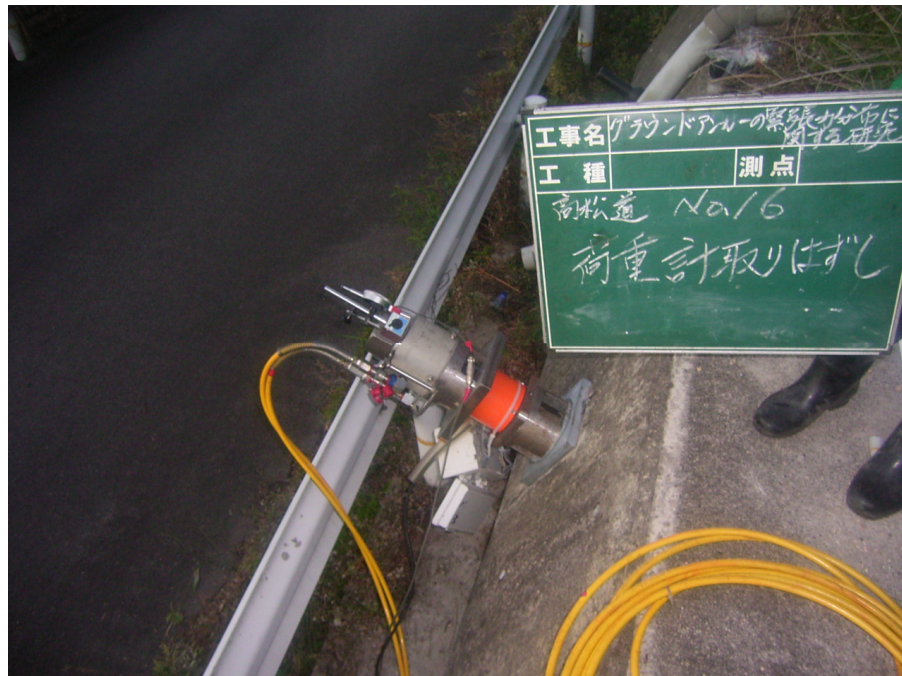
(b) リフトオフ試験の状況

図-4.27 荷重計撤去時 (SEEE工法)

りされたマンションで圧着加工されていることからPC鋼より線毎張力のばらつきが小さく、変曲点が比較的明瞭に現れるため両者の計測値の差は小さいと考えられる。本アンカーでは荷重計を設置して約1ヶ月間計測値のモニタリングを行った。その後、設置時より若干高い緊張力を導入して、新設の止めナットを緩め、既設の止めナットで定着させて荷重計の撤去を行った。荷重計撤去時のリフトオフ試験により得られた荷重－変位曲線、および試験状況について図-4.27に示す。接線法により求まる計測値は226kN（C点）、荷重計の計測値は212kN（A'点）であった。荷重計設置後および荷重計撤去前において、SAAMジャッキの載荷荷重と荷重計の計測値に大きな差は認められず、モニタリング期間中荷重計は正常に機能していたと考えられる。荷重計撤去後のリフトオフ試験により得られた荷重－変位曲線、および試験状況を図-4.28に示す。接線法により求まる計測値は230kN（A点）で、荷重計設置前とほぼ等しい値で定着されている。

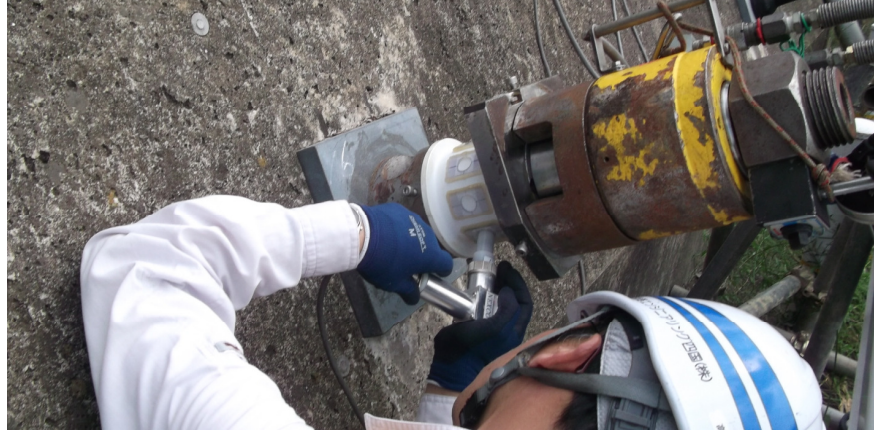
図-4.29 Mリングの設置状況（ナット定着タイプ）

Mリングは、外周の歪を計測しその平均値を残存引張り力として評価するため、支圧板の形状などにより計測値が変化し、アンカーが実際に保持している緊張力との間に荷重差が発生することが考えられる。これに対し、Mリングの設置時に、図-4.29に示すようにSAAMジャッキ荷重とMリングによる荷重計測を同時に行うことにより、両計測値の荷重差から支圧板の形状などが荷重値に与え

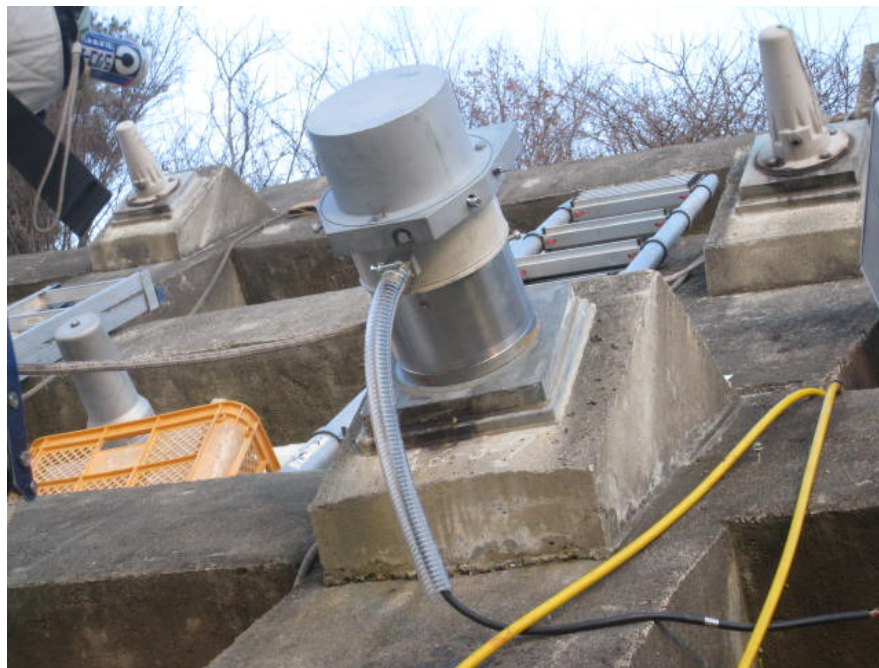
図-4.30 荷重計の計測値のモニタリング（VSL工法）

頭部がくさび定着タイプのVSL工法の既設アンカーを対象として共和電業製の歪ゲージ式荷重計(BLW-A-1MN)を設置し、図-4.30に示すように東京測器研究所製のデータロガー(TC-32K)により荷重計の計測値のモニタリングを行った。対象とした既設アンカーは、E5-4で、設計アンカー力406kN、アンカー長さ33.4m、定着長4.6mである。荷重計設置前のリフトオフ試験により得られた荷重-変位曲線、および試験状況を図-4.31に示す。接線法により求まる残存引張り力は538kN(A点)であった。その後、着脱手法により荷重計を設置した。荷重計設置にあたり、くさび定着タイプのアンカーの場合、定着具を緩めることが困難なため、現在の定着荷重より30kN程度高い緊張力を導入し既設アンカー頭部を浮かせ隙間を設けて定着させた。荷重計設置時のリフトオフ試験により得ら

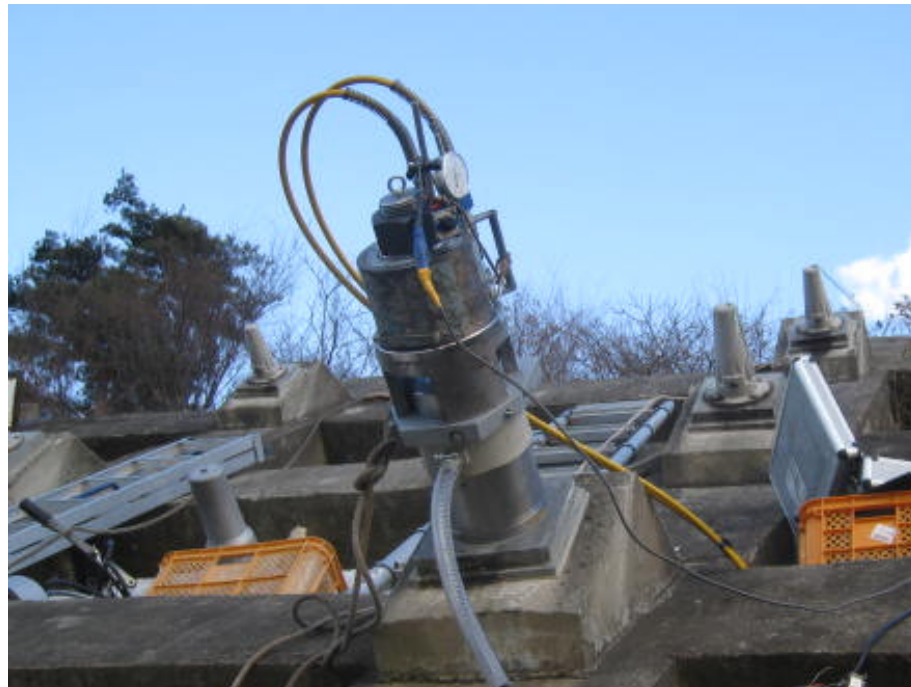
(b) リフトオフ試験の状況

図-4.32 荷重計設置時 (VSL工法)

れた荷重－変位曲線、および試験状況を図-4.32に示す。接線法により求まる計測値は537kN(C点)、荷重計の計測値は564kN(A'点)であり、両者の計測値の差は27kNであった。くさび定着タイプのアンカーの場合、複数のPC鋼より線をアンカー頭部のくさびにより定着させる構造であるため、PC鋼より線毎で作用する緊張力の大きさが異なるといった荷重の偏心などの影響により荷重－変位曲線の変曲点がナット定着タイプに比べ曲率をもった形状を示すことがある。このため、両者の計測値の差は、変曲点が比較的明瞭に現れるナット定着タイプよりも大きくなることが考えられる。

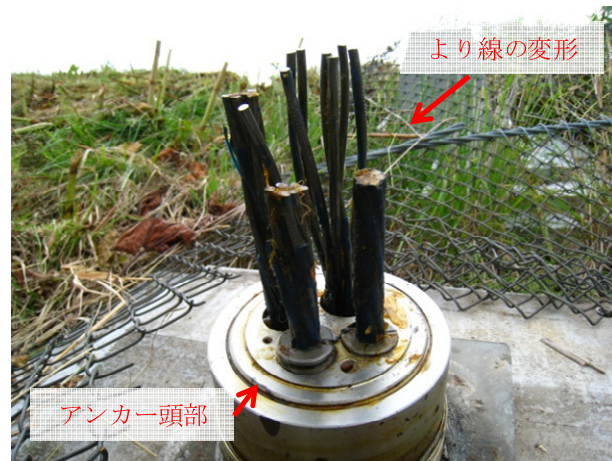
図-5.21 変状の発生したアンカー（法面 13）

(a) アンカーの破断による飛び出し

(b) より線の変形したアンカー
