平成 29 年度東海・北陸地区国立大学法人等技術職員合同研修 (複合領域コース) 参加報告

三重大学工学部工学研究科 技術部 機器・分析グループ 和藤 浩
watoh@arch.mie-u.ac.jp

3. 実習の報告

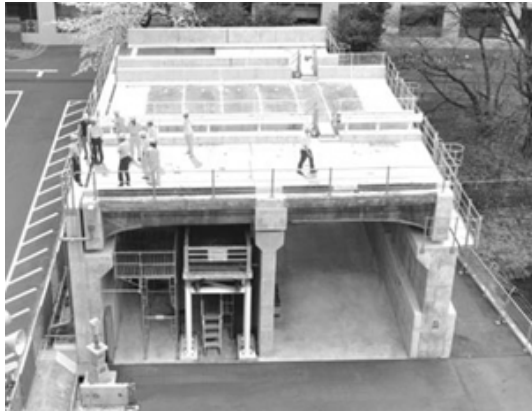
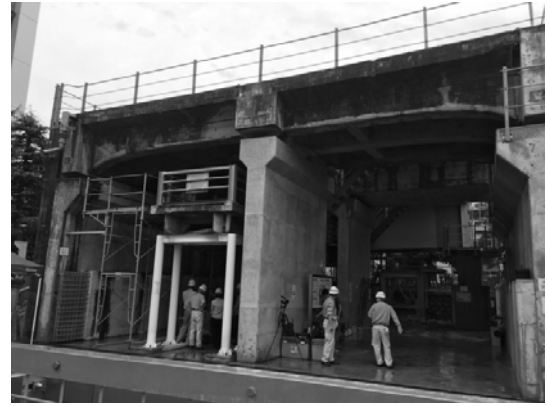
写真-1 N2U-BRIDGE (ニューブリッジ)

本報では、2 日目に行われた実習について報告を行う。実習の場所は、劣化・損傷が生じ撤去された鋼板桁橋、PC 中空床版橋、RCT 桁橋、歩道橋の橋梁などが全国から集められて設置されている名古屋大学構内の施設「N2U-BRIDGE(ニューブリッジ)」で行われた。N2U-BRIDGE(ニューブリッジ)の全景および正面のからの写真を写真-1 に示す。また、劣化サンプルとして PC 中空床版断面、壁高欄劣化部材、アルカリシリカ発生部材、防護棚腐食部材、鋼製・ゴム支承劣化部材、つり橋の破損部材などの劣化のサンプルも設置されている。

(a) 全景 (NEXCO 中日本の HP より)

(b) 正面

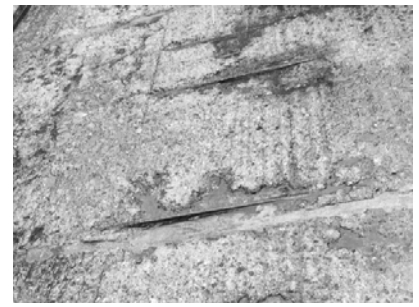
(c) 剥離

写真に示すジャンカ、コールドジョイント、剥離などは、研究室の実験や実在の建物等でも目にふれることがあるが、アルカリ骨材反応（コンクリートの細孔溶液中の水酸化アルカリ（KOH や NaOH）と、骨材中のアルカリ反応性珪物との間の化学反応。一般には反応生成物（アルカリ・シリカゲル）の生成や吸水に伴う膨張によってコンクリートにひび割れが発生する現象）のおこったコンクリートの部材は、普段の実験等でもかかわっておらず、非常に貴重な見学、説明を受けることができた。また、普段、携わっていない鋼材関係の劣化についてもつり橋の破損部位、支承の劣化など貴重な説明を受けることができた。

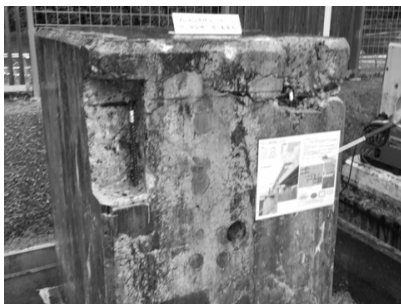
(d) アルカリ骨材反応

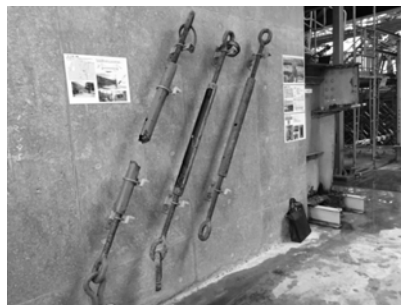
(e) つり橋の破損

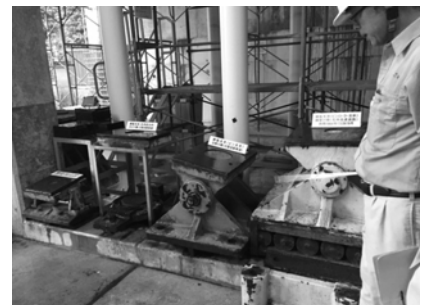
(f) 鋼製・ゴム支承劣化

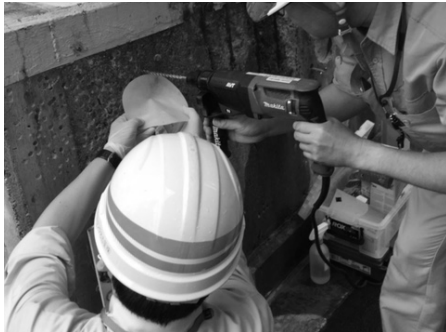
写真-3 ドリルを用いた中性化試験

- ・点検ハンマーによる打音検査、赤外線サーモグラフィ法
コンクリート内部に擬似的に空洞を制作しているパネルを利用して打音検査などを行った。
- ・中性化試験
ドリルを用いて採取したコンクリートの粉体より中性化試験を行った。測定の様子を**写真-3**に示す。
- ・電磁誘導法、電磁波レーダー法
コンクリート内に配置された鉄筋のかぶり厚さ、径、配筋のピッチなどの構造物内部の鉄筋探査を行った。取り扱った機器の一例を**写真-4**に示す。
- ・浸透探傷試験、磁粉探傷試験、渦電流探傷試験
鋼材に発生している疲労亀裂を探す非破壊試験を行った。**写真-5**に浸透探傷試験浸（きずの内部に浸透させた浸透液を毛管現象によって試験体表面に吸い出し、きずを知覚的に感知しやすくして行う検査）および渦電流探傷試験（交流を流したコイルを試験体に近づけ、磁界の作用によって試験体に発生する渦電流が、きずや材質の影響による変化を検出し、傷などを探す試験）を示す。

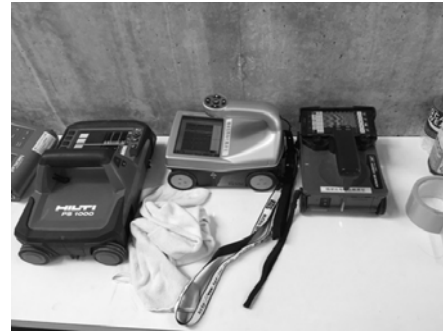
写真-4 電磁波レーダー法の機器の一例

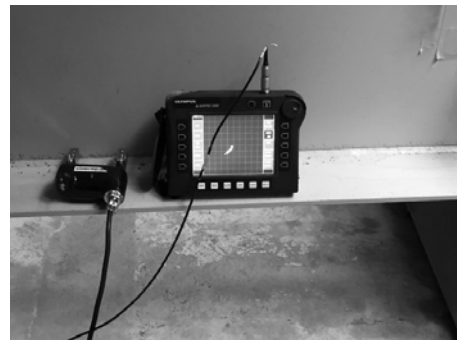
(b) 渦電流探傷試験

写真-5 鋼材の疲労亀裂に関する非破壊試験
