修士論文

ジオポリマーモルタルを用いて断面修復した
RC 曲げ部材の力学的挙動に関する実験的研究

Experimental Study on Flexural Behavior of RC Beams

Repaired by Geopolymer Mortar

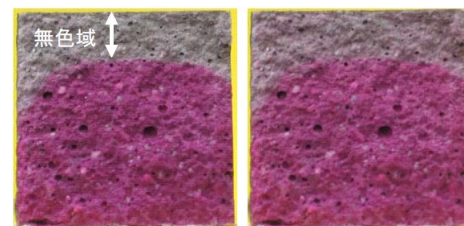
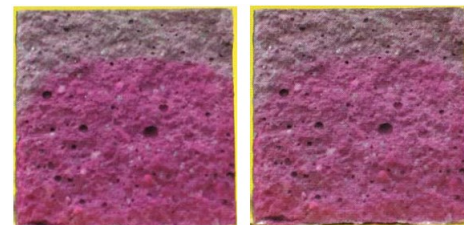
図2-22 フェノールフタレイン噴霧後の色の变化

中性化試験の結果は、図 2-21 と図 2-22 に示すように、フェノールフタレイン噴霧直後は無色であっても、時間の経過ともなって変色する特性があり、その原因の究明とあわせて中性化の評価方法に関しても、今後検討する必要があることなどを報告している。

(a) 噴霧直後 (b) 噴霧30分後

(c) 噴霧40分後 (d) 噴霧80分後

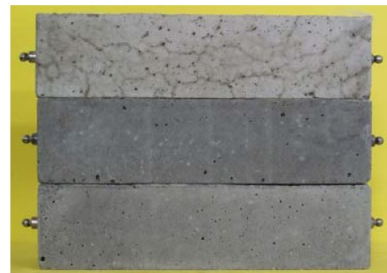
図2-24 表面ひび割れの発生状況の比較 (上からOP, GP1, GP2)

アルカリ骨材反応試験の結果，**図 2-23** と **図 2-24** に示すように，ジオポリマーモルタルはアルカリ骨材反応が発生せず，高いアルカリ骨材反応の抵抗性があることなどを報告している。

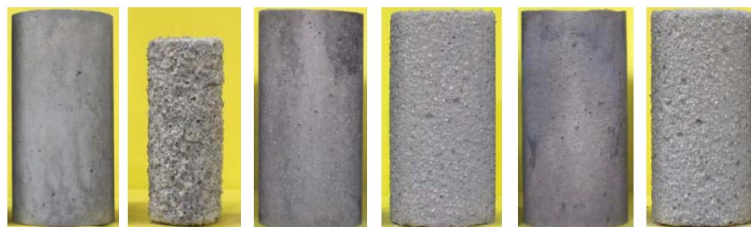
図2-27 硫酸浸漬前後の外観の比較 (浸漬材齢8日)

硫酸浸漬試験の結果，**図 2-25**～**図 2-27** に示すように，ジオポリマーモルタルはセメントモルタルに比べ高い耐酸性を有しており，5%濃度の硫酸溶液に8週間浸漬した場合，セメントモルタルの質量が60%近く減少したのに対して，ジオポリマーモルタルは数%しか減少しなかったことなどを報告している。

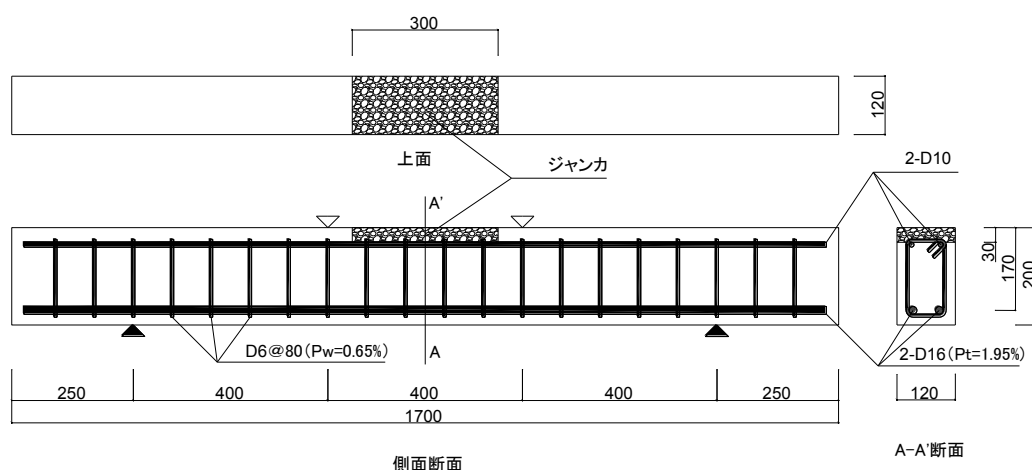
図3-1 試験体の形状および配筋

梁試験体の形状、寸法及び配筋の状況を図-1に示す。今回の実験に使用したすべての梁試験体は、全長 1700 mm、幅 120 mm、高さ 200 mm、そして等曲げモーメント区間を 400 mm とした。引張側の主筋には D16 を 2 本、圧縮側の主筋には D10 を 2 本、そしてせん断破壊を防ぐためのせん断補強筋には D6 を間隔 80 mm で配筋した。すべての梁試験体は、最終破壊形式を曲げ破壊となるように設計した。

ジャンカ・補修を設けた箇所は、等曲げ区間の圧縮縁中央とした。その寸法は、深さをかぶり厚さと同等で 30 mm、幅を梁幅と同様で 120 mm、そして既往の研究より規模の同じ程度の梁で曲げ終局時に圧縮破壊される等曲げモーメント区間内のコンクリートの範囲が約 25 mm~35 mm となることから長さを 30 mm とした。

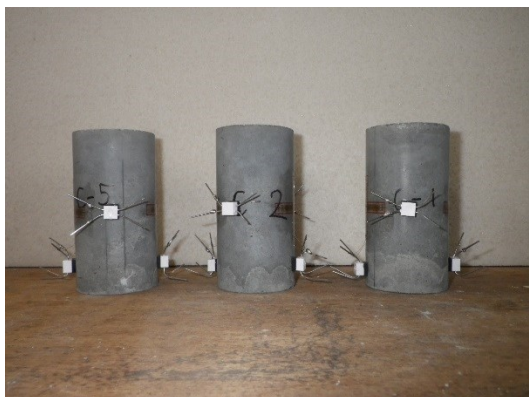
写真 3-1 補修モルタル円柱供試体

コンクリートおよび補修モルタルの円柱供試体の端面は研磨により、またジャンカ円柱供試体は硫黄キャッピングにより処理を行った。圧縮試験には万能試験機を用いた。また、コンクリートおよび補修モルタルの円柱供試体のうちそれぞれ 3 体は、側面中央に縦と横に 2 箇所ずつ対角となるようにワイヤーストレインゲージを貼り付け、ジャンカ供試体の場合はコンプレッソメーターを使用してひずみ度を測定した。

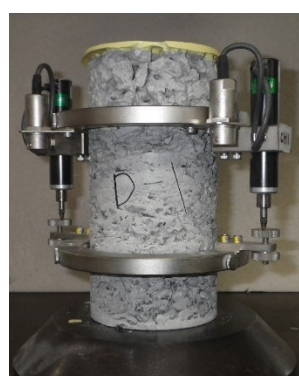
写真 3-4 ジャンカ円柱供試体に
コンプレッソメーターを設置した状態

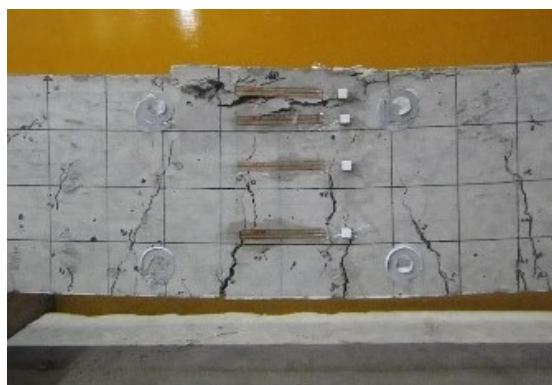
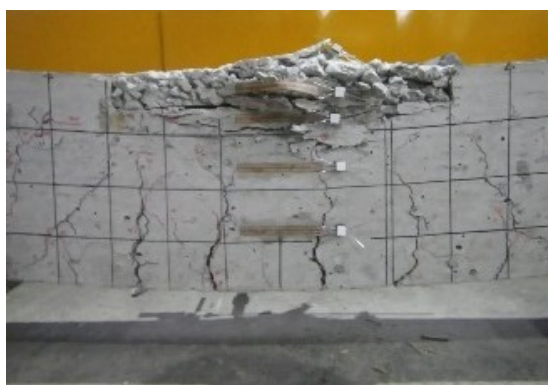
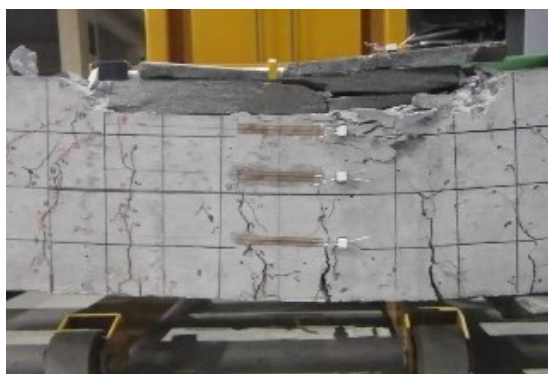
写真 3-7 終局時の等曲げ区間の破壊状況

写真 3-7 に曲げ試験終了後の等曲げモーメント区間の破壊状況を、図 3-12～図 3-15 に各梁試験体の終局時のひび割れ発生状況を示す。

すべての梁試験体は、梁引張縁に曲げひび割れが発生し、その後荷重の増加に従いひび割れが圧縮側に進展し、圧縮縁の等曲げモーメント区間のコンクリートあるいはジャンカ部分及び補修モルタル部分が圧縮破壊をして梁全体の耐力が低下し終局破壊に至る典型的な曲げ破壊をした。

補修およびジャンカ試験体のひび割れ状況としては、健全試験体と比較すると、いずれもせん断スパンの領域に微細なひび割れが多く発生したことを除き、ほぼ同様であった。また、いずれの試験体においても、引張主筋に沿った付着ひび割れの発生が観察できた。これは、打込みに際して本来上面となる面を下向きにしたため、ブリーディングなどの影響や気中養生による乾燥などの影響が考えられる。

補修試験体の2種類を比較すると、付着不良の場合は荷重が 70kN のときに、付着面の剥がれ音がし、付着面の隙間が徐々に大きく開き、終局時に補修モルタルが破壊して試験体から剥離したが、付着良好の試験体にはこのような破壊は起きなかった。

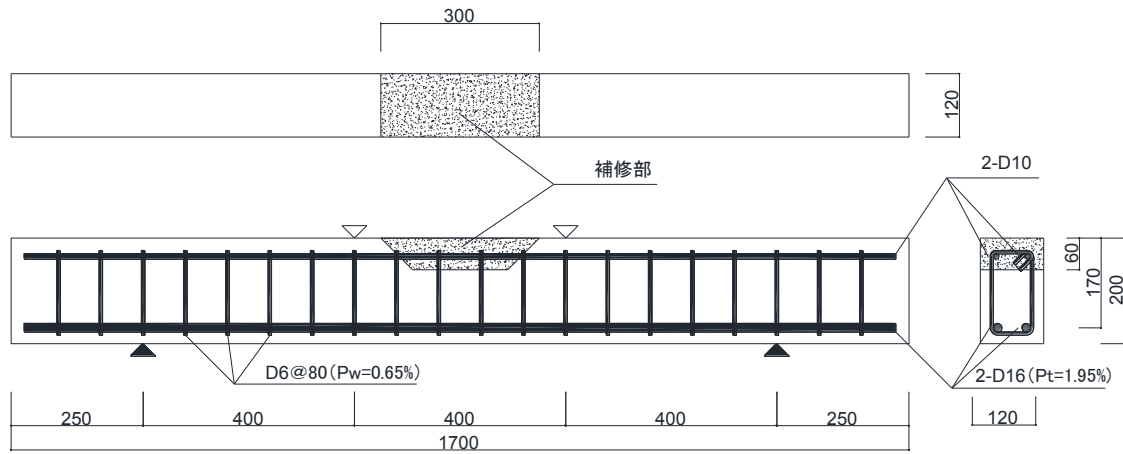
図4-1 試験体の形状および配筋

梁試験体の形状、寸法及び配筋の状況を図4-1に示す。今回の実験に使用したすべての梁試験体は、全長1700mm、幅120mm、高さ200mm、そして等曲げモーメント区間を400mmとした。引張側の主筋にはD16を2本、圧縮側の主筋にはD10を2本、そしてせん断破壊を防ぐためのせん断補強筋にはD6を間隔80mmで配筋した。すべての梁試験体は、最終破壊形式を曲げ破壊となるように設計した。

補修を設けた箇所は、圧縮縁中央とした。その寸法は、GPM30-60およびRM-60の場合は深さが60mmでそれ以外の試験体は30mm、幅は梁幅と同様で120mm、そして既往の研究より規模が同じ程度の梁の場合曲げ試験で圧縮破壊される等曲げモーメント区間内のコンクリートの範囲が約250mm~350mmとなることから長さを300mmとした。また、補修箇所の形状は、台形とした。

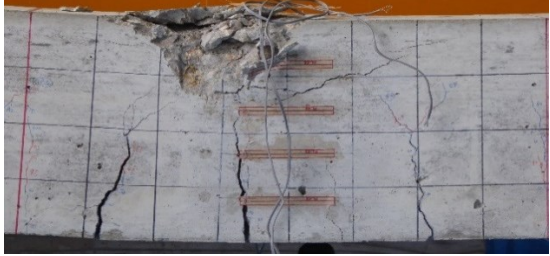
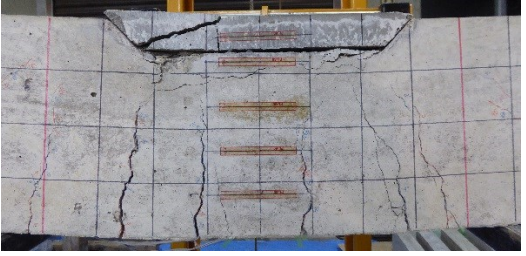
表 4-11 終局時の等曲げ区間の破壊状況

各梁試験体は、梁下縁に曲げひび割れが発生し、荷重の増加とともに圧縮側に進展し、圧縮縁中央のコンクリートあるいは補修箇所が圧壊され、耐力が低下して終局破壊に至ったという典型的な曲げ破壊をした。

N 健全試験体は、荷重 20kN のときに最初の曲げひび割れの発生が確認できた。それに対し、NSM 試験体は、約 17.5kN のときにひび割れが発生した。荷重の増加とともに、ひび割れの進展は確認できたが、補修部分あるいはコンクリートとの界面でのひび割れや破壊はまだ見られなかった。梁全体が曲げ降伏をした後、梁中央変位が約 10mm たわんだところで補修付近コンクリートと補修界面にひび割れが発生し、曲げ変形とともにひび割れ幅が増大して補修界面が剥がれ、曲げ荷重ともに付着の良好部分による拘束で補修部分の破壊が生じた。その後、補修部分下のコンクリートが負担し終局破壊に至った。

NSM-B 試験体の場合は、降伏前は NSM と同様な挙動を得られたが、降伏後たわみが約 8 mm の時に補修界面と補修モルタル自体にひび割れが発生し、急速な進展をした。付着界面の処理が悪いため、補修界面全体が剥がれ、曲げ荷重で上に押し出される状態となり、下部分のコンクリートの圧縮破壊とともに終局に到達した。

GPM60 試験体は、荷重が約 15kN のときに最初のひび割れが確認でき、荷重とともにひび割れが進展していくが、補修部分の強度が大きいため曲げ区間の変形が小さくせん断スパンで発生したひび割れの進展の方が顕著であった。たわみが約 14mm のときに、補修界面でのひび割れと補修部分の破壊が確認できた。
