令和4年度

修士論文

組積造・伝統木造混構造建造物を
対象とした耐震調査

三重大学大学院工学研究科建築学専攻

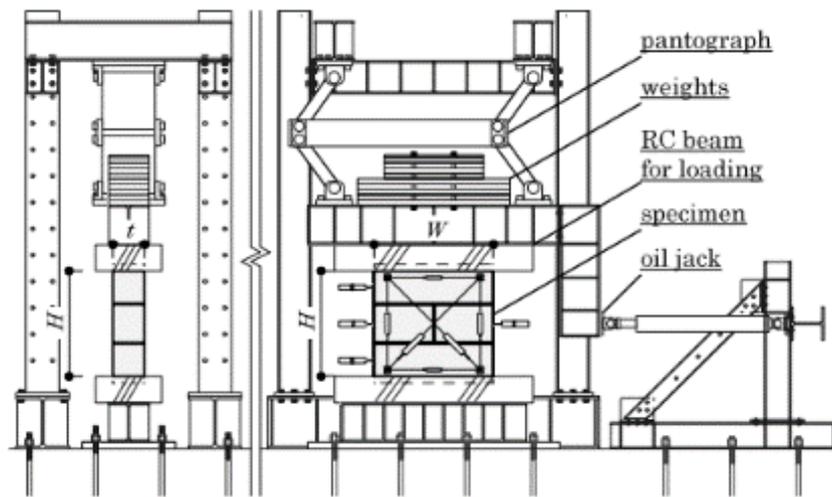
図 1.5.3 試験体および実験装置⁸⁾

柴田⁸⁾らは、既存大谷石建造物の強度性能および破壊性状を把握することを目的とし、組積造壁体試験体を用いた面内せん断試験を行っている。試験体は、実際の大谷石建造物およびその石堀から採取された組積造壁体(3段積み)とし、大谷石の石目や建物の年代(F,M,R)、実建造物の石壁に作用する固定荷重を考慮した導入軸力(N_0 , 10, 15, 20kN)を変数としている。また、新たに採取された大谷石を用いてダボによる補強試験体(ND-20, RD20)も合わせて計10体としている。水平繰り返し単調載荷試験を行い、組積体の荷重-変形関係に加え、目地の相対変位量も測定している(図1.5.3)。以下に試験結果をまとめる。

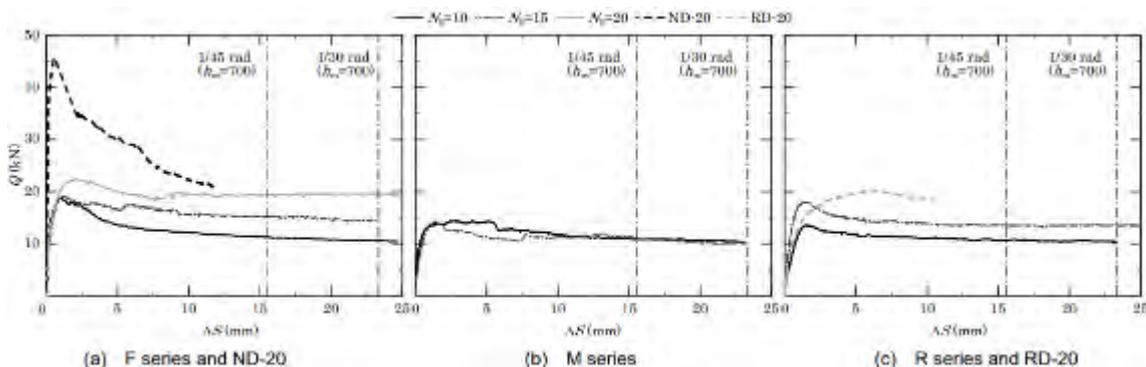
図 1.5.4 荷重変形関係⁸⁾

図1.5.4に荷重変位関係、表1.5.1に実験結果諸数値を示す。荷重変位関係よりほとんどの無補強試験体(ND-20, RD20以外)で、最大耐力に達する前に水平目地の破壊が生じており、その後緩やかに耐力低下が生じる傾向が確認されている。石の破壊は見られず、最大耐力時の目地の水平変位量が大きいことから、壁体の耐力は目地の強度が支配的であると考察されている。せん断変形角は、最大耐力時で $1/700 \sim 1/360$ 程度であり、構造計算ルート2に規定される層間変形角 $1/200$ を下回る結果となった。その後、 $1/200$ に至るまで最大耐力の9割程度の耐力を維持するが、耐震補強の際には損傷に注意する必要があるとしている。表1.4.1より、大谷石建造物から採取された試験体(Fシリーズ)の最大せん断応力度および弾性せん断剛性はそれぞれ、 $0.15 \sim 0.16$ (N/mm²)、 $38000 \sim 72000$ (N/mm)となっている。

図 1.5.4 より、鉄筋を挿入した補強試験体 ND-20 では、無補強試験体と比べて最大耐力が大幅に上昇したが、石材のせん断破壊がより、その後の耐力が大幅に低下する脆性破壊が見られている。

導入軸力の異なる試験体(No.10,15,20kN)の荷重変位関係を比較したところ、目地の滑り破壊を起こす試験体において、導入軸力の増加に伴い、最大耐力および耐力低下後の一定荷重(1/45~1/30)が増加する傾向が確認されている。

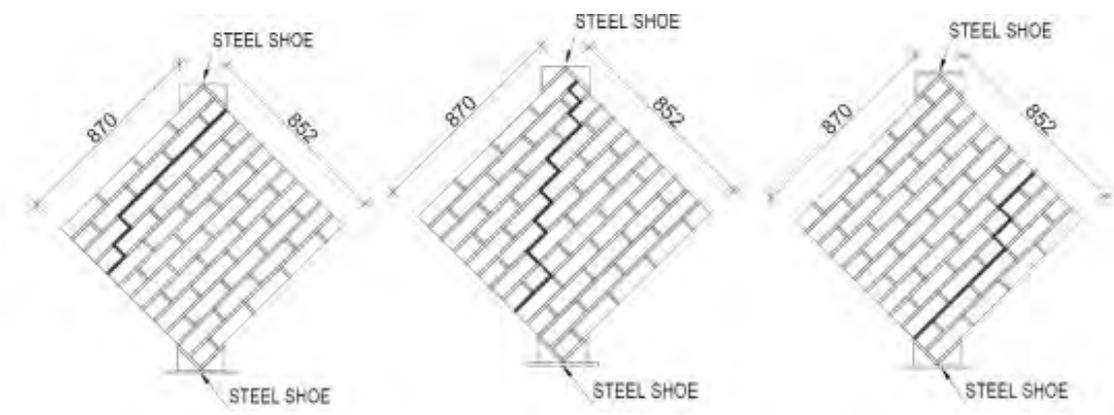
図 1.5.5 煉瓦組積体斜め圧縮試験による破壊性状⁹⁾

図 1.5.5 に煉瓦造組積体斜め圧縮試験の破壊性状を示す。M1 と M3 の試験体では壁上部および下部での滑り破壊が確認された。M2 試験体では、斜めひび割れが生じた。また、応力-ひずみ関係から M1 と M3 試験体は、目地のすべり破壊により高い変形性能を示した。

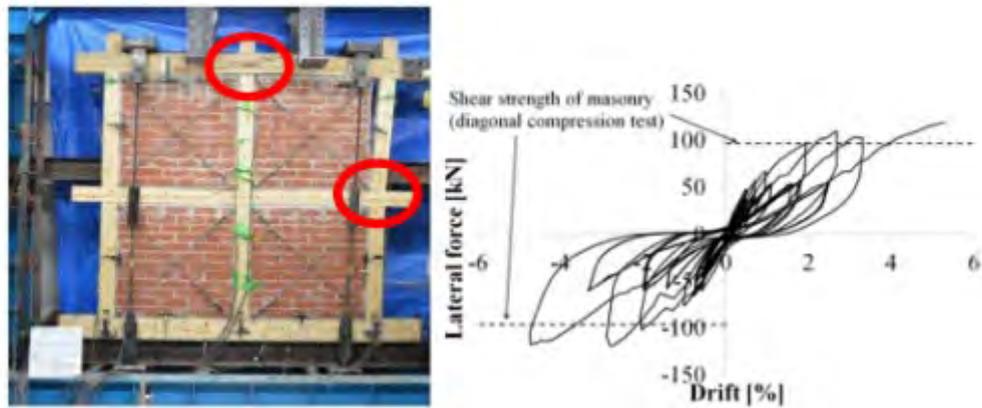
図 1.5.6 煉瓦組積体破壊モードとせん断力-変形角関係¹⁰⁾

図 1.5.6 に繰返し載荷試験によるせん断力-変形角関係と試験体の破壊モードを示す。載荷初期で木軸組と煉瓦造壁が分離し、変形角 2% ほどで煉瓦造壁のひび割れ破壊が生じたが、木軸組の破壊に至るまで面内の剛性および強度を負担することが確認された。木造軸組み架構の破壊性状として、上部梁の引張破壊および下部の柱のせん断破壊が見られた。また、木軸組の破壊直前で、一部の煉瓦組積体の面外挙動が確認された。

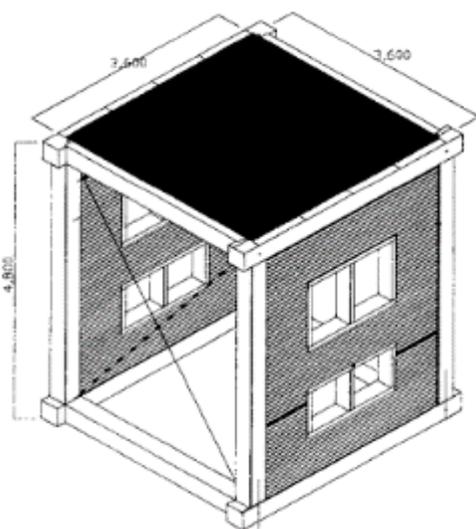
図 1.5.7 試験体鳥観図¹²⁾

富永、花里¹²⁾¹³⁾らは旧富岡製糸場木骨煉瓦の実大試験体の耐震実験が行っている。木骨煉瓦の耐震性に関する研究例が極めて少ないことを背景に、耐震診断に有用な地震時安全限界に至るまでの地震時挙動に関するデータを集めることを目的とした振動台試験を実施している。木骨煉瓦造壁1スパン分の実大試験体(図1.5.7)が作成され、振動台試験が行われた。試験体は目地の乾燥収縮に伴い、木造上梁と煉瓦壁との間に隙間が生じるため、この隙間有り(A-1)と隙間をモルタルで充填したもの(A-2)で試験を行っている。また、アラミドロッドを挿入した補強試験体(B-1,B-2)に試験を行っている。この木骨煉瓦壁計4面は、面外方向に同時加振されている(図1.5.8)。加速度計による測定、LEDマーカーを用いた3次元画像計測による動的変位の測定が行われている。加振波形は4種類とし、各波形で入力レベルを変化させ、計15回の加振実験が行われている。以下に無補強試験体の試験結果をまとめる。

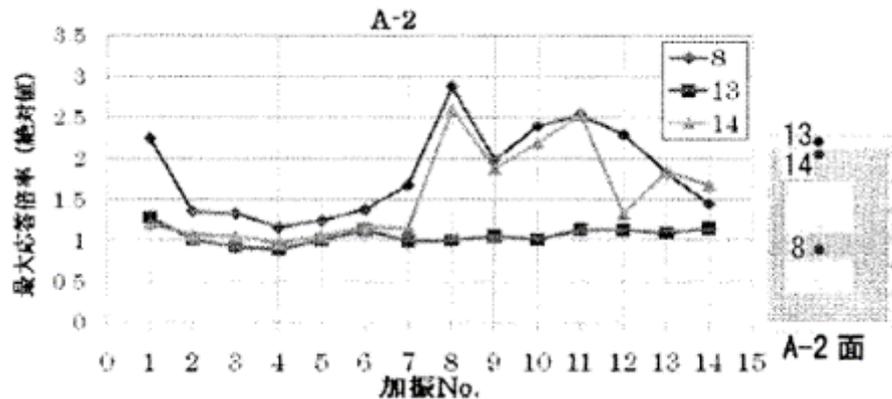
図 1.5.9 振動台試験による最大加速度応答倍率の変化¹³⁾

図1.5.9に振動台試験による最大加速度応答倍率の変化を示す。木造上梁と煉瓦壁間に隙間があるA-1試験体は、加振回数を重ねるごとに亀裂・損傷・変位が進行し、加振11回目で開口部上部の崩壊に至った。A-2試験体は、木造上梁と煉瓦壁間の隙間をモルタルで充填したものであり、加振8回目でモルタル間に水平の亀裂が生じた。それ以降の加振において壁頂部中央で大きな応答が生じており、加振14回目で崩壊した。以上より、木造上梁と煉瓦壁間の隙間をモルタルで埋めることにより面外に対する耐震性の向上が確認された。

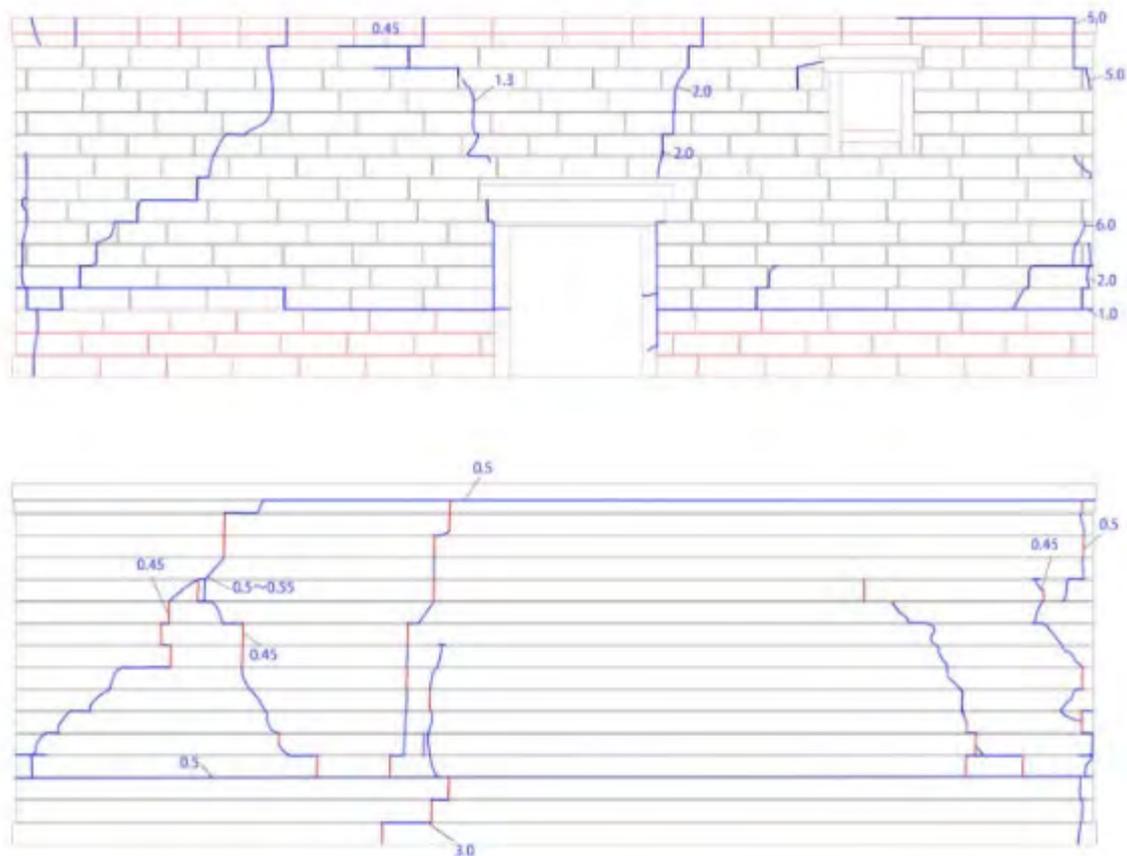
図 1.6.1 小林倉庫南側壁(上)・北側壁(下)ひび割れ図¹⁴⁾

1.4節の通り2018年北海道胆振東部地震により、多くの歴史的木骨石造建造物が被害を受けた。安平町指定有形文化財小林倉庫もその1棟であり、外壁にひび割れが生じた。こうした組積造建造物の被害を受け、2018年より花里らをはじめとする研究チームにより、木骨石造建造物の耐震性能に関する研究が行われている。その一部として、2020年10月に松本ら(当時三重大学研究生)によって小林倉庫のひび割れ調査が行われた¹⁴⁾。図1.6.1,1.6.2にひび割れ調査の結果を示す。北側壁については隣接建物との距離が近く、縦目地の位置を詳細に示すことが困難であり、縦目地でひび割れが見られた箇所については図面に赤線で示している。図より、どの面においても開口部周辺でのせん断ひび割れや隅角部での目地のひび割れが多くみられた。南側壁では、基壇部での目地の面外ひび割れが確認できる。ひび割れ幅は、5~40mm程度であった。建物の道路側(西側)では、地盤の亀裂も見られた。これにより、西側の外壁基礎で亀裂が生じている。なお、木造軸組やかすがいの顕著な損傷は見られなかった。

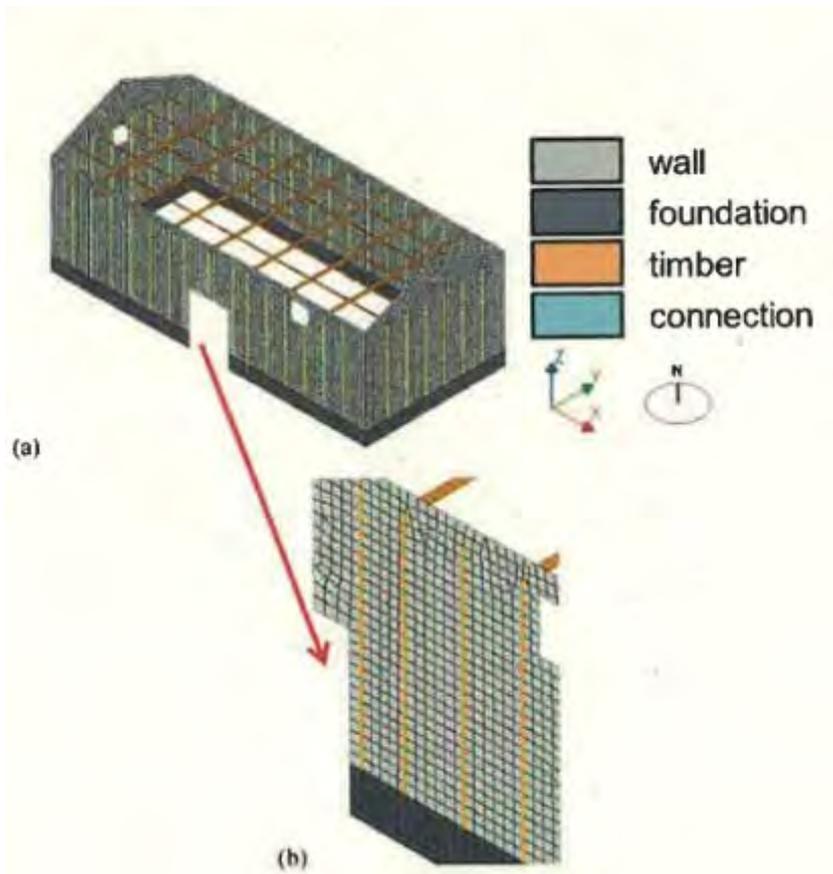
図 1.6.3 解析モデル (a)全体図、(b)柱とかすがいの詳細図¹⁵⁾

解析には、有限要素法による汎用構造解析ソフト DIANA が使用し、小林倉庫を対象とした立体解析モデルが作成した(図 1.6.3)。解析モデルは 12302 個の要素からなる。小林倉庫は木骨石造建造物であり、15 段の石積み壁を有し、石一段毎に接合金物であるかすがいが挿入され、柱と接合されている。この接合部の挙動に着目し、かすがいをばね要素としてモデル化している。また、伝統的貫構造の回転剛性をパラメータとして、その影響についても検討している。このばね要素には、既往の接合部引張実験の結果から得られた復元力モデルを用いた。解析は、静的解析と地震応答解析、また、胆振東部地震での建物周辺の地盤沈下を考慮した静的解析とし、すべて非線形で行っている。

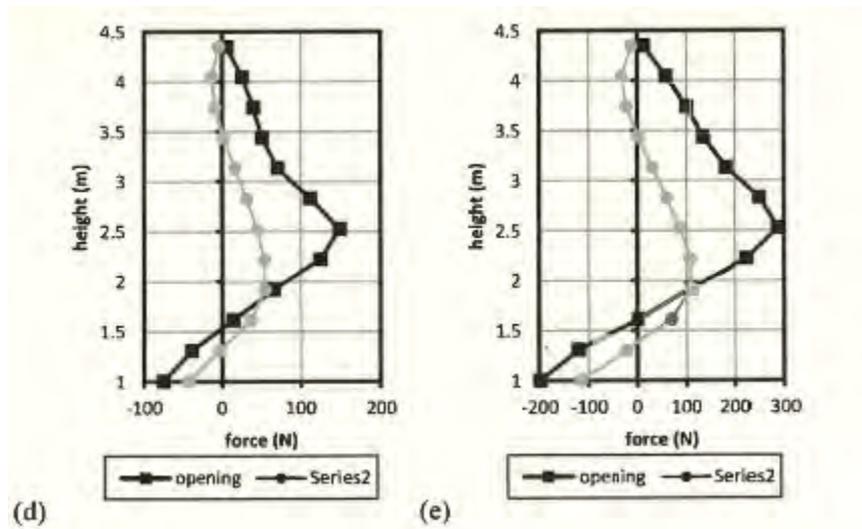
図 1.6.4 かすがいにかかる引張荷重分布¹⁵⁾

解析結果から、破壊形式として X 方向、Y 方向どちらにおいても、壁面外方向の挙動により、壁隅角部の損傷が確認された。木柱と石壁の接合部に使用されるかすがいにかかる軸方向荷重は、開口部付近の接合部で最大となり、X 方向で 146.6N、Y 方向で 288.1N であった。しかし、かすがい接合部の降伏荷重は 2kN であることから、X、Y 方向どちらにおいても弾性挙動範囲内であった。図 1.6.4 に、Y 方向において加速度 0.3 と最大加速度 0.58g 時の柱ごとのかすがいにかかる引張荷重分布を示す。これは、壁の崩壊が見られた隅角部付近の柱(薄線)とかすがいにかかる引張荷重が最大となった開口部付近の柱(濃線)に接合するかすがいの各層毎の荷重分布を表している。

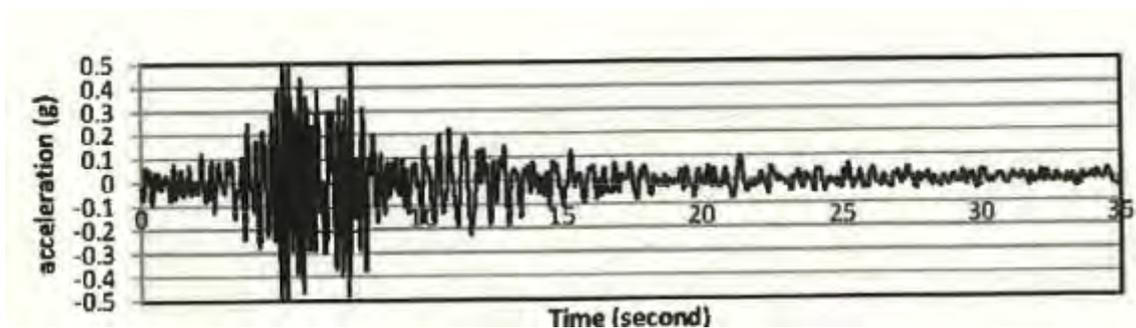
図 1.6.5 地震応答解析入力地震動(北海道胆振東部地震観測波)¹⁴⁾

入力地震動は、北海道胆振東部地震の観測波とする(図 1.6.5)。解析結果より、破壊形式は、静的解析と同様に壁面外方向の挙動による損傷が支配的であった。かすがいにかかる引張荷重静解析と比べて 1.3~2 倍ほど大きくなったが、同様に弾性挙動範囲内であった。しかし、かすがいにかかる高さ方向の荷重分布において、著しい損傷が生じる前と後で異なる荷重分布を示すことが分かった(図 1.6.6)。

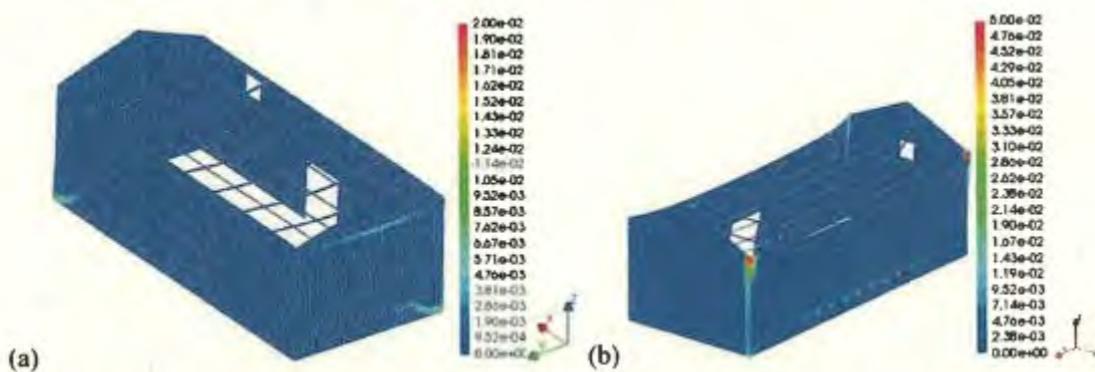
図 1.6.7 地盤沈下を考慮した非線形静的モデルのひずみ分布¹⁴⁾ (a)X 方向(b)Y 方向

前節のひび割れ調査より、モデル建物周辺で地盤沈下が生じている。また、その地震により、モデル建物は面内ひび割れが生じている。これまでの静的解析、地震応答解析では、面内ひび割れ破壊は確認されていない。これより、実構造物における面内ひび割れは周辺地盤の沈下が影響していると考え、地盤沈下を考慮したモデルによる静的増分解析を再度行った。解析モデルは、西側および北側外壁を 2 mm 沈下させている。解析結果から、X 方向において、壁面内に斜めひび割れが確認された(図 1.6.7)。

以上より、接合部かすがいに生じる荷重は、開口部付近で最大となるものの、弾性範囲内の挙動を示すことが分かった。地盤沈下を考慮した解析モデルでは実構造物と同様の破壊形式が得られた。

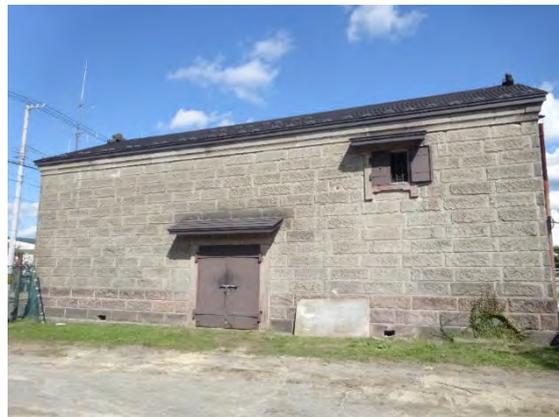
写真 2.1.1 小林倉庫外観

対象建物である安平町指定有形文化財小林倉庫(写真 2.1.1)は 1931(昭和 9)年に建設された歴史的木骨石造建造物である。歴史的木骨石造建造物の構造的特徴として、内部を木軸組、その外側は石壁で覆われた構造を有する。木軸組は伝統的貫構造で、柱は 90cm 間隔で立てられている。石壁は厚さ 15cm 程度の札幌軟石(凝灰岩)と、石灰もしくはセメント目地による石積み壁となっている。石造上部の臥梁と木軸組の桁はかすがいによって緊結され、その上に小屋組みが架かっている²⁾。木軸組柱と石壁は手違いかすがいによって緊結されており、石壁には鉛直、木軸組には水平に打ち込まれている(図 2.1.1)。また、柱ごと、目地ごとに密に打ち込まれている(図 2.1.2)。小樽市に現存される木骨石造建造物の多くは、補強・補修されているが、小林倉庫は本来の構造様式を残していることから研究対象とした。図 2.1.3、2.1.4 に小林倉庫の平面図、内観図を示す。

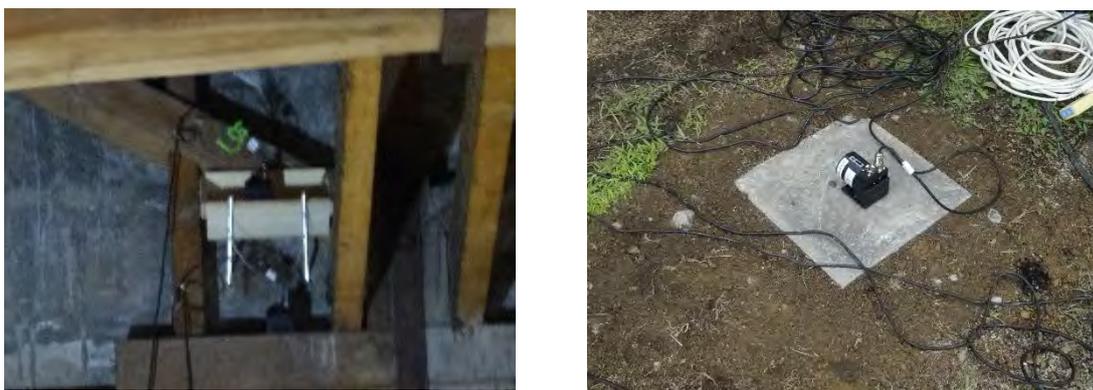
写真 2.2.1 センサー設置状況(左：木柱と石壁、右:地盤)

CASE A,B,Cでは、木柱上部と石壁上部にそれぞれセンサーを設置している。図 2.2.1、2.2.2 に各ケースのセンサー設置位置と測定方向を示す。CASE A、B は固有振動数および振動モードの同定、面外方向の木柱と石壁の一体的な挙動の確認を目的として行われた。CASE C では面内方向の木柱と石壁の一体的な挙動の確認、CASE D では地盤の卓越周期の同定を目的として行われた。センサーの向きは、南北方向は北+、東西方向は西+、上下方向は下+を基本とした。センサーの設置状況・測定の様子を写真 2.2.1 に示す。各ケースで 20 分間ずつ計測を行った。サンプリング周波数は 200Hz とした。

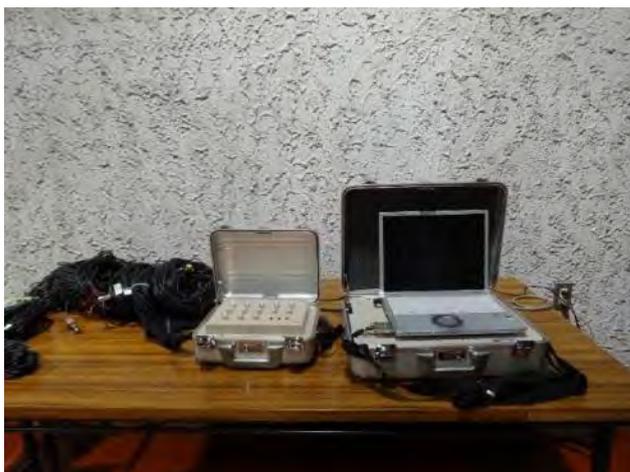
写真 2.2.2 振動計および
ジャンクションボックス

東京測振(株) 携帯用振動計 SPC-51A、ジャンクションボックス (写真 2.2.2)

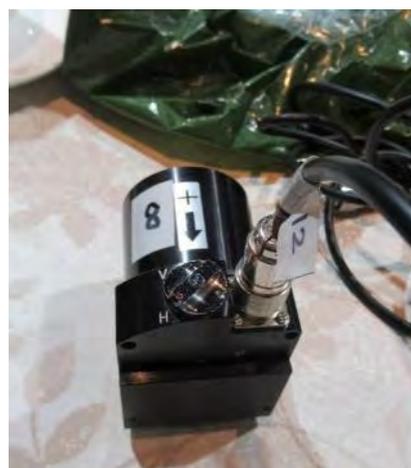
写真 2.2.3 センサー
(高感度速度計 VSE-15D)

センサー 高感度速度計 同社 VSE-15D (写真 2.2.3)

以下にセンサー(高感度速度計 VSE-15D)の仕様及び周波数特性(図 2.3.3)を示す。

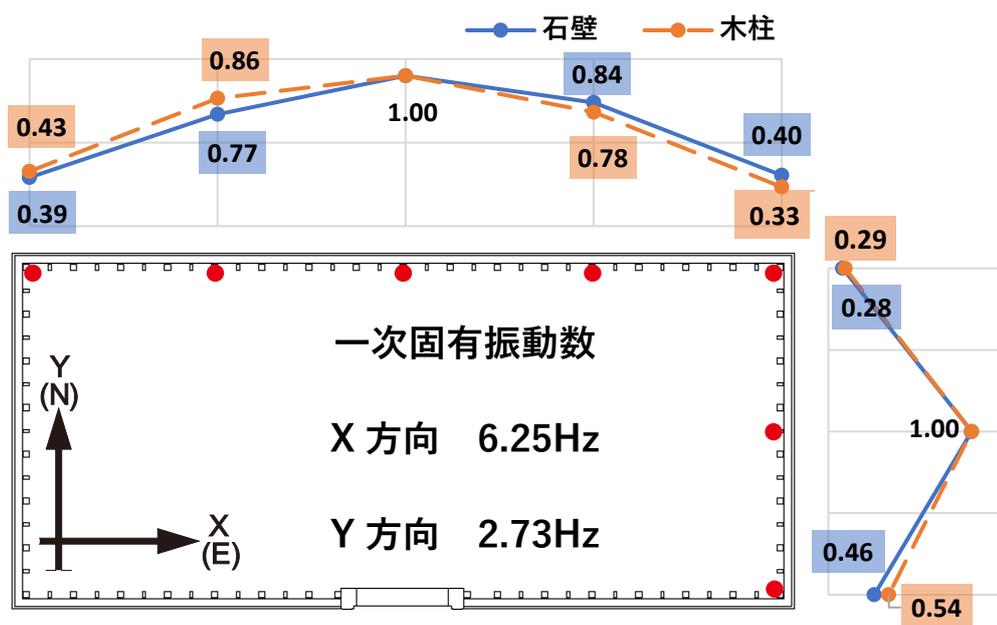
図 2.3.7 平面振動モード

図 2.3.7 に妻・桁壁面外方向の平面振動モードを示す。CASE A、B の各測定点から算出した伝達関数ピークより応答倍率を求め、最大応答点(C 点、F 点)の応答倍率を 1 に基準化して示している。振動モードからも石壁と木柱が同様の応答特性を持つことが確認できる。

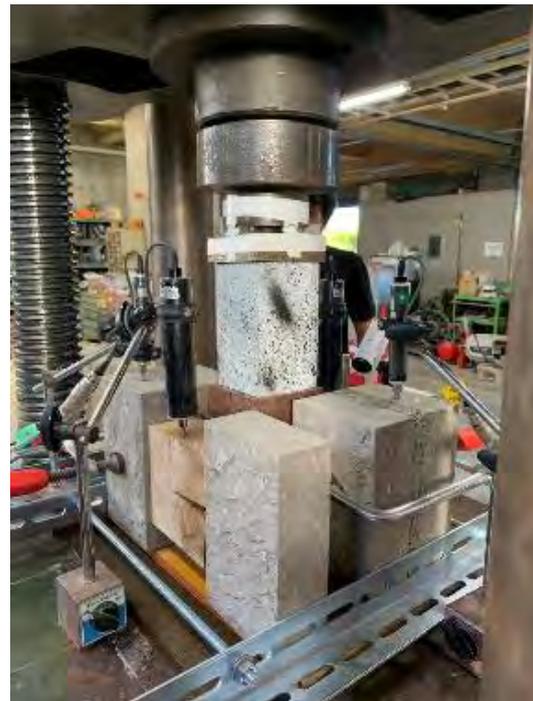
写真 2.4.3 実験の様子

本節においては、上記の面外試験に続き、壁面内方向を想定したかすがい接合部要素模型を作成し、静的載荷試験を行う。実験結果から接合部の復元力特性および破壊性状を確認する。

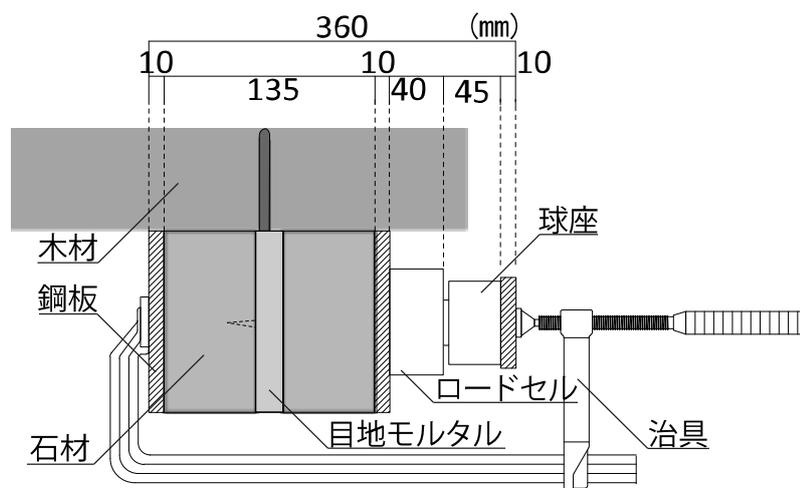
図 2.4.4 試験体拘束方法

実際の建物の石壁では上部と下部で目地に作用している鉛直応力の大きさが異なる。また、試験体施工時に、付着破壊がいくつか見られている。これを考慮して、0.5kN(石約5段分)と1kN(石約10段分)の拘束圧をかけた試験体と、拘束なしおよび治具により固定拘束した(0.1kN以下)試験体の計4種類とした。拘束方法は、**図 2.4.4**に示すように試験体に設置したロードセルを治具で押さえ、拘束圧を計測した。なお、予備実験において拘束荷重の変化率が±5%未満であったため、実験中の拘束圧の変化はないものとした。

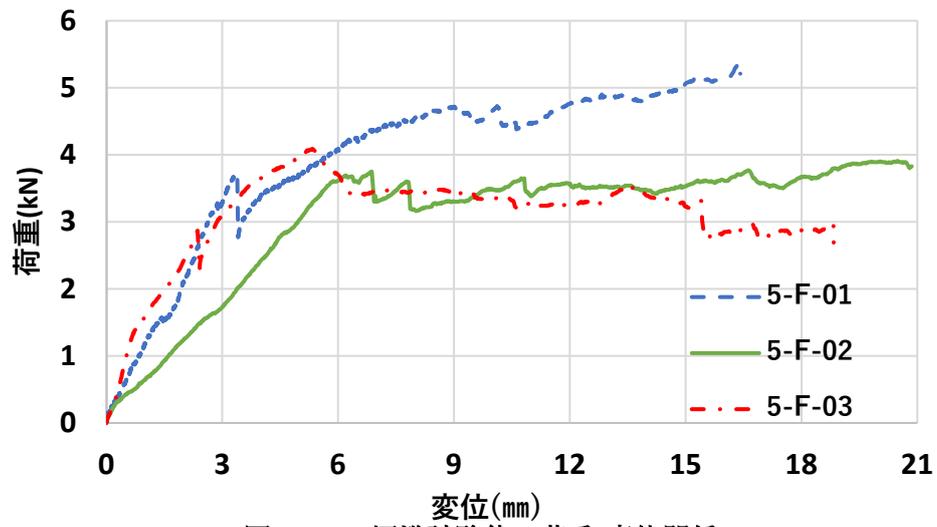
図 2.5.1 標準試験体の荷重-変位関係

図 2.5.1 にモルタル強度 5N/mm²で、固定拘束とした試験体(5-F シリーズ)を標準とし、荷重—変位関係を示す。どの試験体においても荷重約 4 kN で降伏後、変位が増加していく弾塑性型の復元力特性が見られた。局所的にみられる荷重の低下は、上側かすがいの抜けが原因と考えられる(写真 2.5.1)。その後、変位 18 mm前後で下側のかすがいが実験装置底面に設置したため、試験を終了した。写真 2.5.2~2.5.4 に試験体の破壊性状を示す。主な破壊性状として木材とかすがいの接地部での木材のめりこみ変形、それに伴ったかすがいの曲げ変形が見られ、これが高い変形性能を持つ要因と考えられる。また、目地の亀裂が生じた試験体も一部存在する。なお、その他の試験体でも同様の破壊性状が見られた。

- 1) 試験結果から得られた荷重-変位関係より、約 4kN で降伏後、変形が増加する弾塑性型の復元力特性が得られた。破壊形式としてかすがいと木柱接地部における木材のめりこみ変形と、その反力によるかすがいの曲げ変形が見られた。
- 2) モルタル強度および上部積載荷重を考慮した実験から面内方向のせん断試験では、モルタルの強度と積載荷重が、初期剛性および最大耐力、降伏後の耐力特性に影響を与えることが分かった。

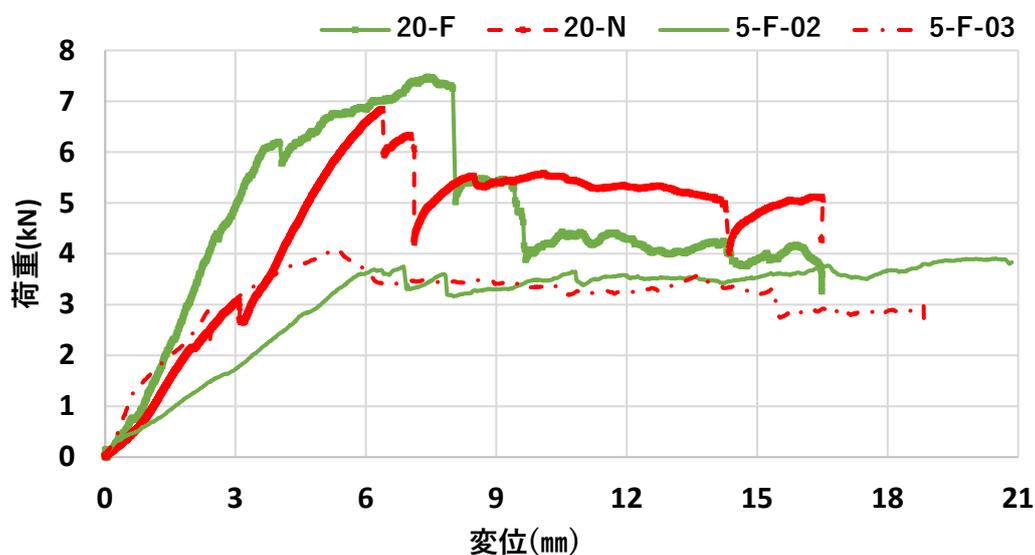
図 2.5.4 荷重－変位関係(モルタル強度による比較)

図 2.5.4 に固定拘束および拘束なしで、モルタル強度を変化させた試験体の荷重－変位関係の比較図を示す。図より、モルタル強度が大きいと初期剛性が 1.2 倍、最大耐力が 1.6 倍ほど大きくなることを確認できる。破壊性状については、1)と同様の傾向が見られた。

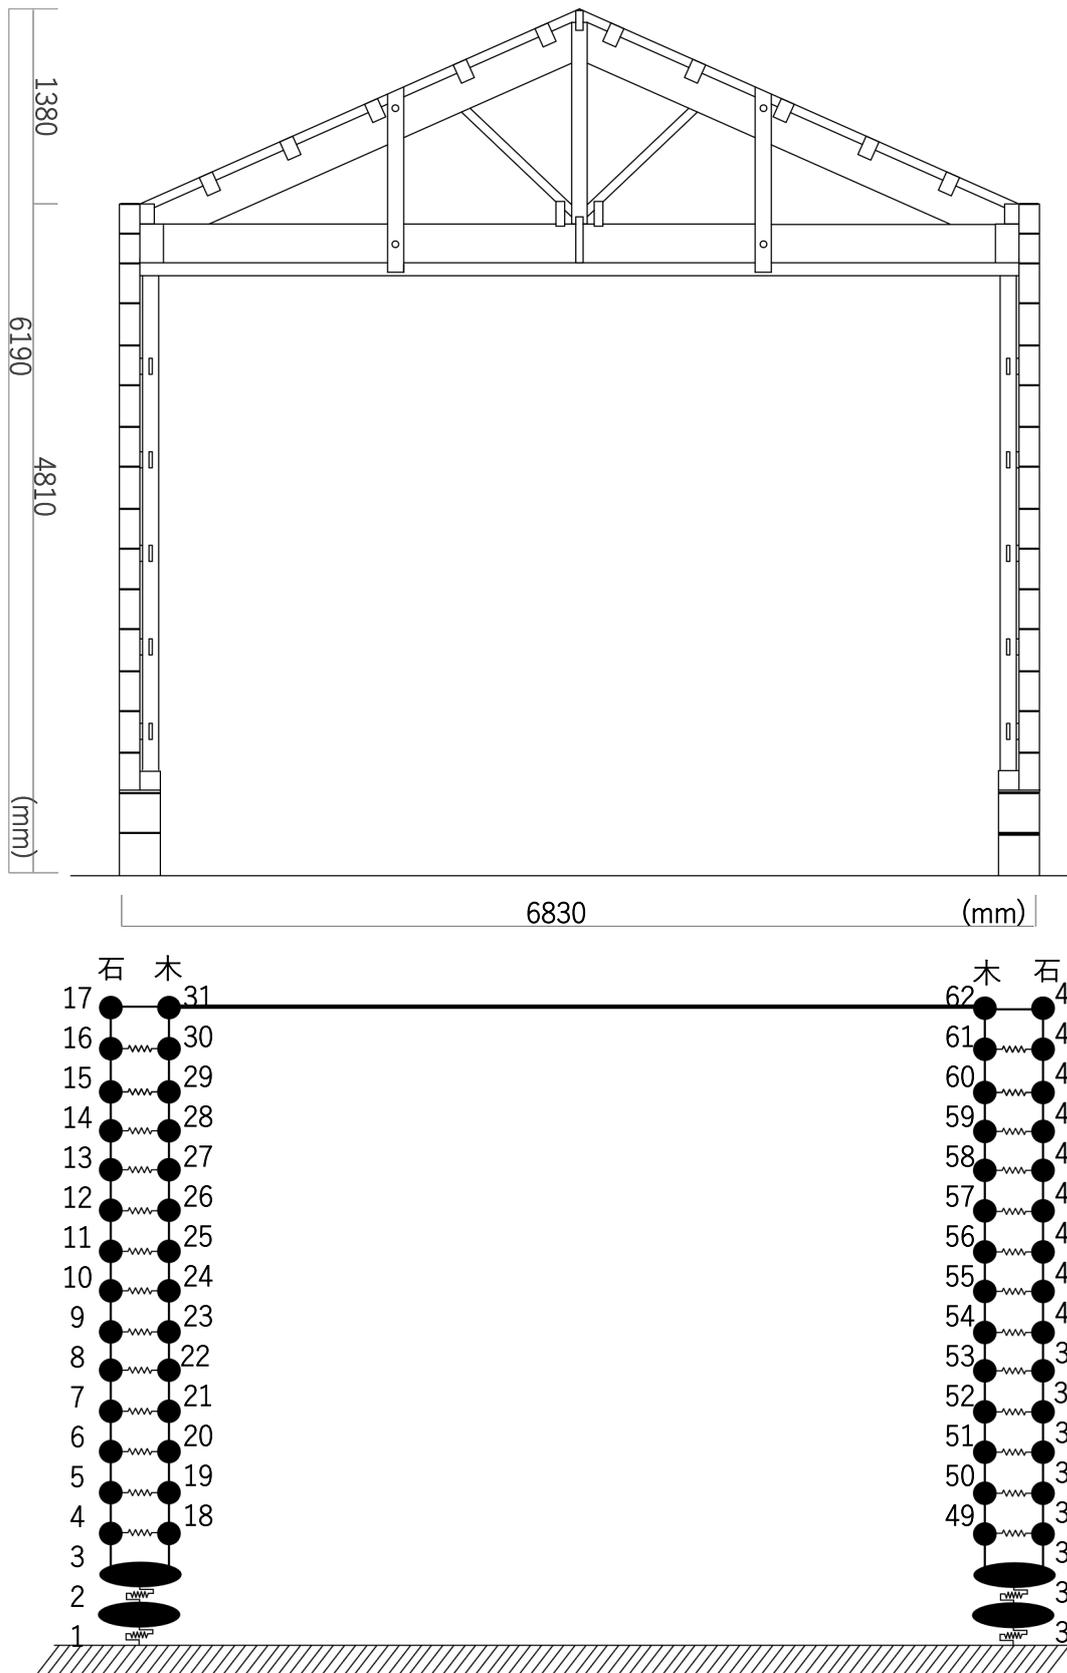
図 2.6.1 面外方向解析モデル

解析モデルは、石壁と木軸組をかすがい(ばね要素)で接合し、その多質点系モデルを梁でつないだフレームモデルとした(図 2.6.1)。石材1段ごとに分け、各層の重量を集約した16質点に分け、それに対応するように、基壇部を除き、木軸組も14質点に分割した。石壁の各質点は、面外に対してはせん断に比べ曲げが卓越するものとし、はり要素でつないだ。木軸組も同様にはり要素でつなぐものとした。基壇部分はばね要素、最上部の臥梁と木軸組ははり要素でつないだ。木軸組と石壁を繋ぐかすがいはばね要素とし、質点ごとに設けた。既往の接合部引張試験で得られたバイリニア型の復元力特性からばね定数を設定した。バネ定数については、2.3節で述べたかすがい接合部引張試験による復元力特性より、初期剛性 2000kN/m とした。石材の材料特性は材料試験から得られた数値を、木材の材料特性については、文献 20)より算出した。なお、本解析では、組積造の耐震性として重要となる面外方向のみの応答解析を行うため、貫構造の回転剛性は考慮しないこととした。また、接合部ばね要素については上述のように非線形としたが、石壁および木軸組については非線形を考慮せず、解析を行った。

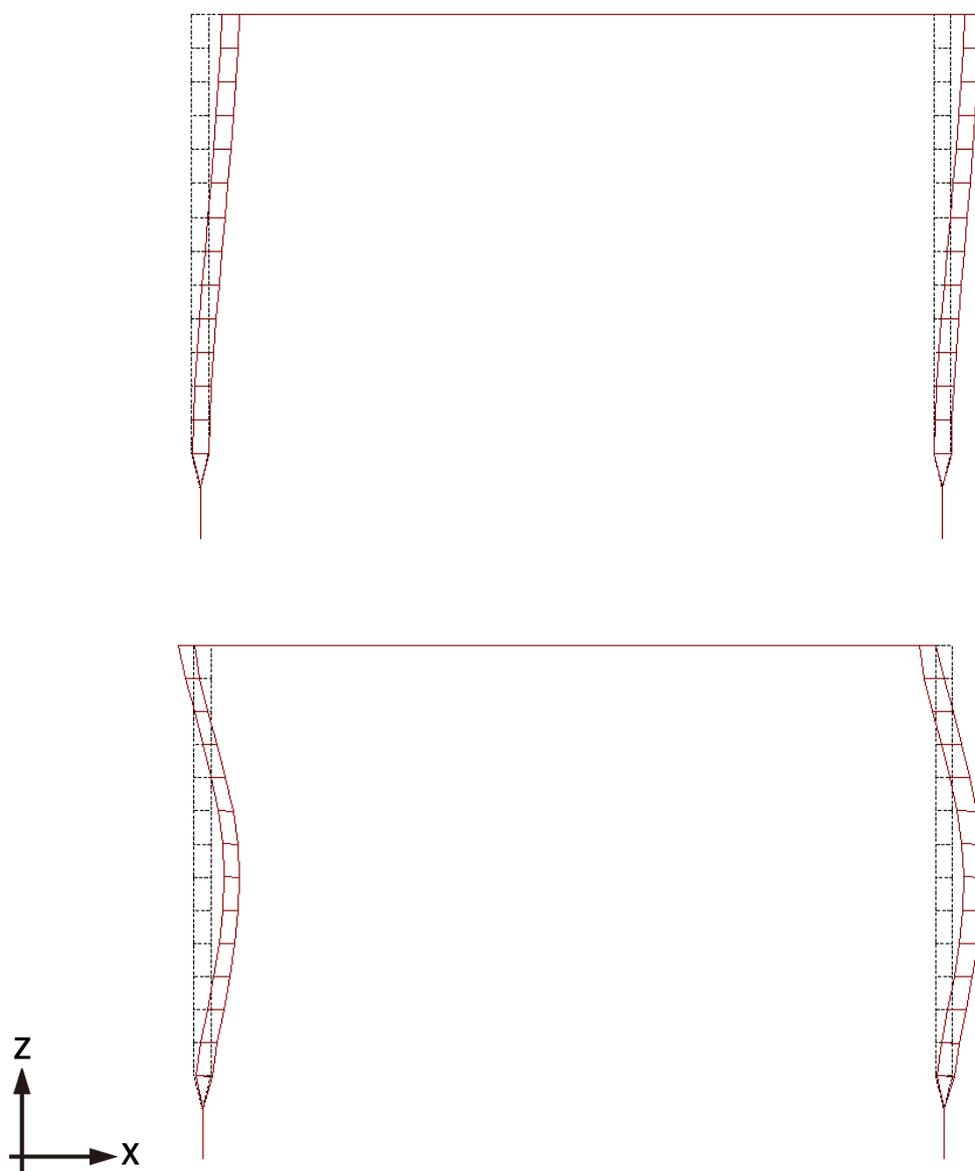
図 2.6.2 1次・2次振動モード(上:1次、下:2次)

固有振動数および振動モードを特定するため、固有値解析を行った。図2.6.2に、1次、2次の振動モードを示す。固有振動数は、1次で2.88Hz、2次で17.27Hz、有効質量はそれぞれ60.8%、10.6%であった。1次固有振動数は、2.2節の常時微動測定の固有振動数(2.73Hz)と比較して少し大きい値となった。しかし、解析モデルはひび割れによる剛性(振動数)の低下や直交壁の影響、開口部の影響を考慮していないことから、実構造物と比べ矛盾しない結果が得られたと考えられる。有効質量比95%に到達するまでに13の振動モードが確認できた。

固有値解析より、固有振動数は、1次で2.88Hz、2次で17.27Hzと求まった。1次固有振動数は、2.2節微動測定で求まった固有振動数(2.73Hz)と比べて、大きな値となった。しかし、解析モデルはひび割れによる剛性低下や直交壁および開口部の影響を考慮していないことから実構造物と比べて矛盾しないモデルと考えられる。

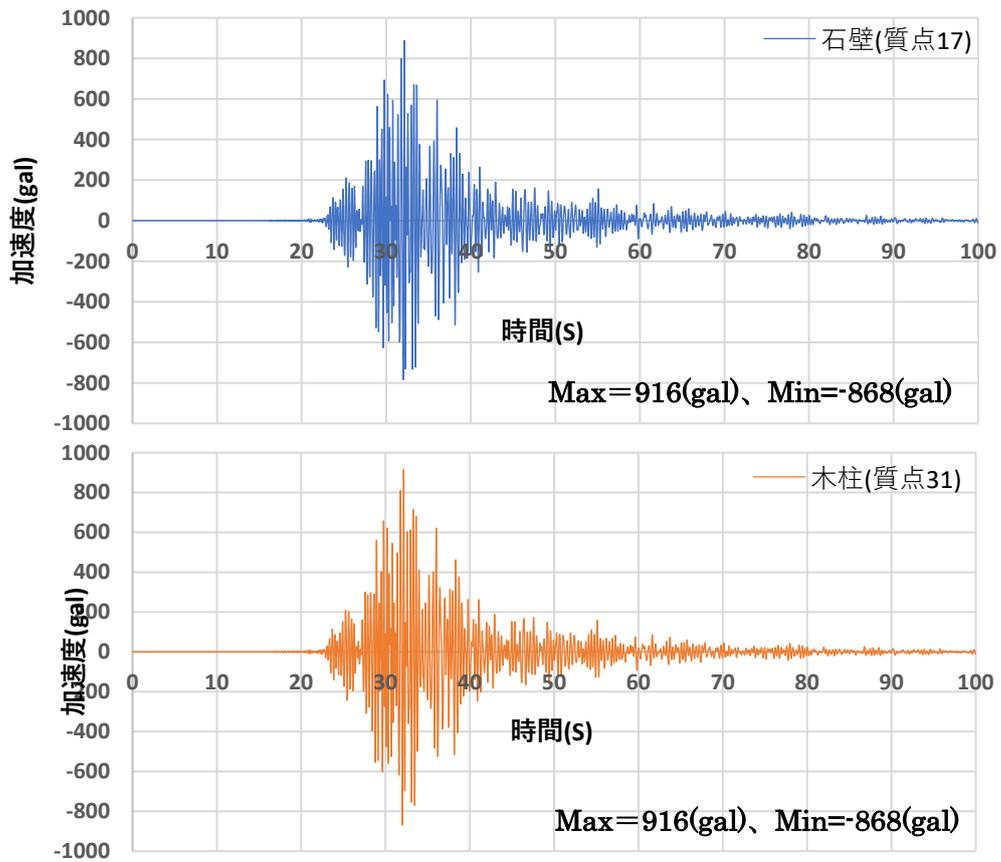
図 2.7.1 石壁および木軸組質点頂部の応答加速度

図 2.7.1 に木軸組と石壁の頂部質点(17、31)の応答加速度を示す。最大応答加速度は 916gal で木軸組と石壁の質点で同一となった。この時の最大変位は 26.5mm であり、層間変形角は $1/170\text{rad}$ であった。また、図 2.7.2 に質点ごとの曲げモーメント分布を示す。モデル石壁基壇部で大きな曲げモーメントが生じていることが確認できる。1 章の 1.6 節のひび割れ調査においても基壇部で面外方向の亀裂が生じていることから、実構造物と対応する結果となった。

図2.9に石壁頂部質点の応答加速度を示す。最大応答加速度は、916galで木軸組質点でも同一の値となった。

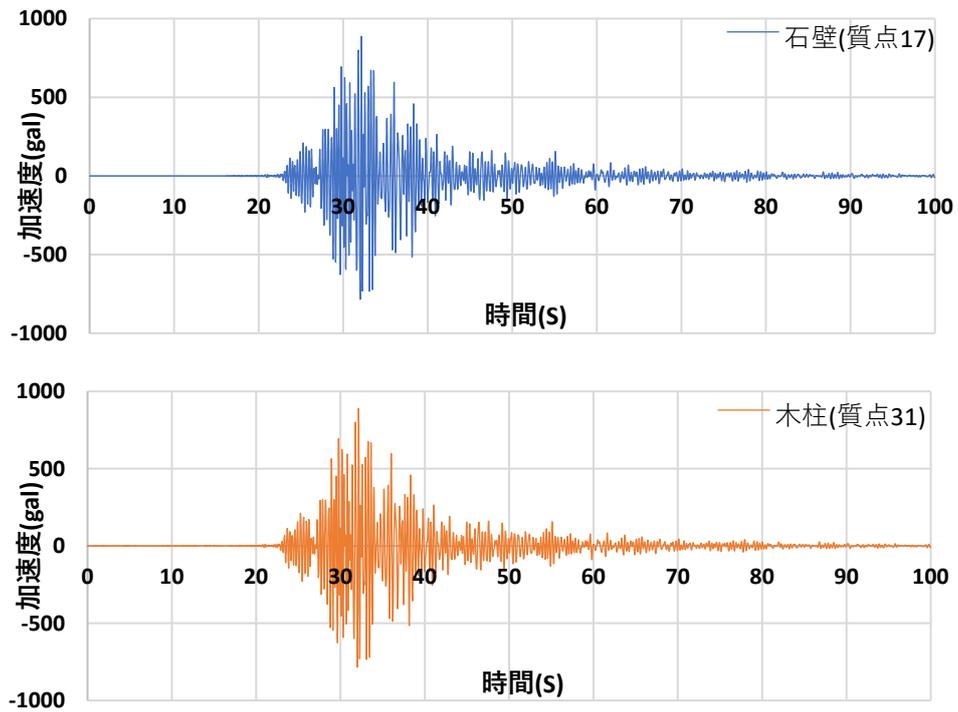
図 2.7.8 応答加速度

図 2.7.8 に再解析による頂部質点応答加速度を示す。最大応答加速度は石壁と木柱の頂部質点で同等であり、その値は 887gal であった。この時の応答変位は約 23.6mm であり、層間変形角にして 1/190 程度となった。**図 2.7.9** に接合部の荷重-変位関係、**図 2.7.10** 接合部にかかる高さ方向の荷重分布を示す。これより、かすがい接合部に作用する最大引張荷重は 0.6kN となり、2) の最大引張荷重(1.2kN)と比べて 1/2 倍となった。荷重分布からは、頂部 1 つ下の質点で引張荷重が最大となる傾向が見られた。

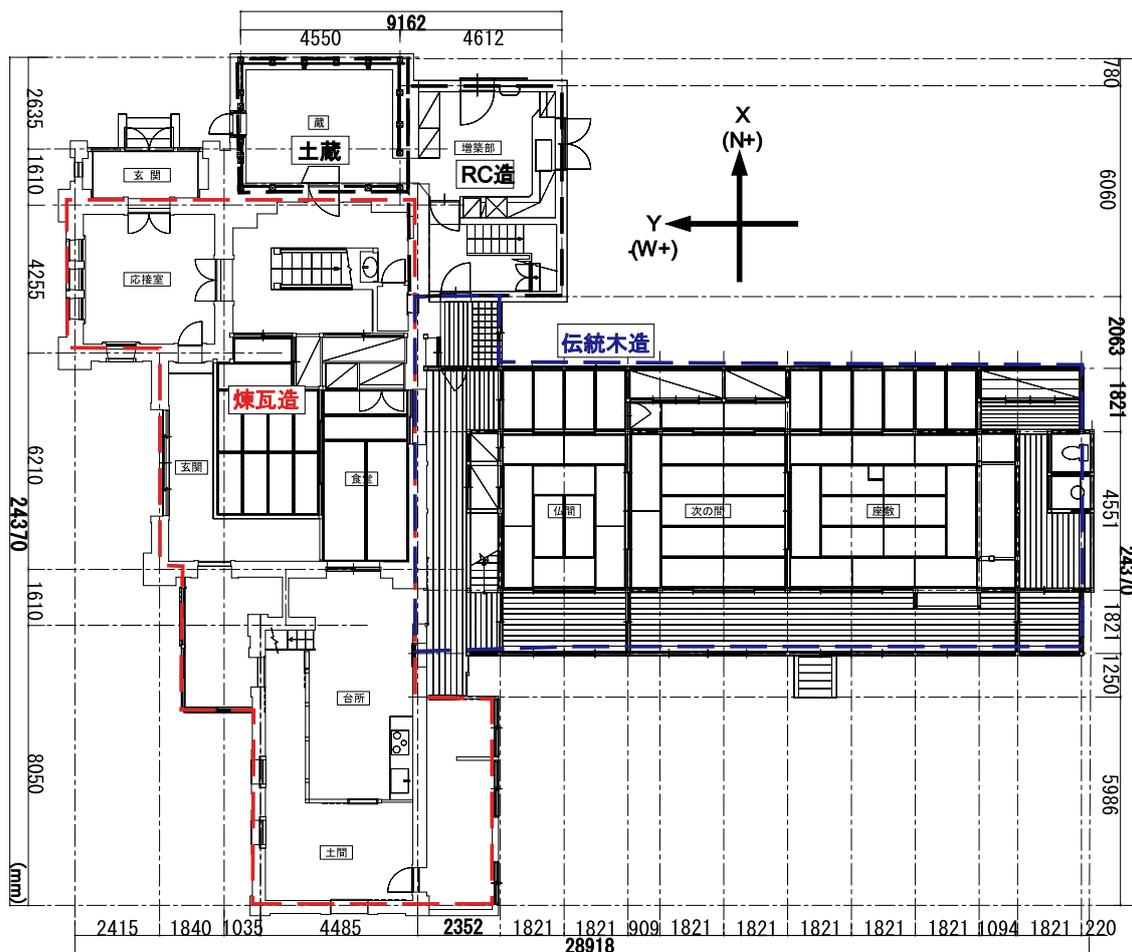
図 3.1.1 旧田中家住宅 1 階平面図

調査対象建物は、第1章で記載した旧田中家住宅であり、木造と煉瓦造、その他土蔵造、RC造が平面的に混合した建造物である（図3.1.1、3.1.2）。埼玉県川口市に位置し、国指定重要文化財として保存されている。写真3.1.1に建物外観を示す。大正12年（1923年）に煉瓦造3階建ての洋館、昭和9年（1934年）に煉瓦造東側に伝統木造2階建ての和館、昭和48年（1973年）にRC造の4階建ての増築棟が建設され、現在の姿となっている。なお、土蔵造りの蔵部（中2階を含む4階建て）については、建設年は不明であるが、煉瓦造洋館建設時に曳家して接続したとされている²¹⁾。煉瓦造洋館の外壁は、1、2階が煉瓦2枚積み、3階は1枚半積みとし、内壁、床組み、小屋は木造である。煉瓦造と木造の接合部は、木造和館の桁、棟木が煉瓦造東側外壁に対して直行方向に延びており、煉瓦半枚程に掛かっている程度であり、力学的検討は難しい。対象建物の地盤については、耐震診断報告書⁶⁾のスウェーデンサウンディング試験から、地盤の長期地耐力は15kN/mmと算出されている。この結果と、建築基準法に規定されている地盤種別より粘性土地盤と考えられる。

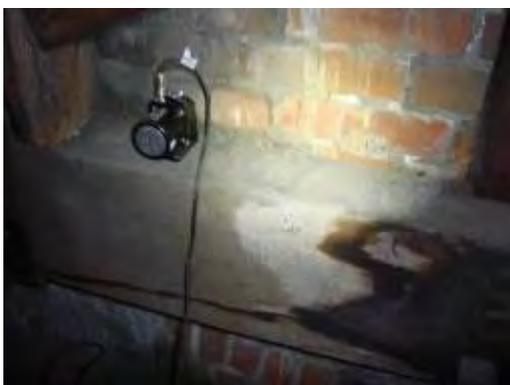
写真 3.2.1 センサーの設置状況(屋内)

CASE A と CASE B の測定結果より、固有振動数と動的相互作用の影響を検証する。CASE 2 の測定結果より、3 階床における煉瓦造、伝統木造の動的挙動の確認を行う。CASE 3 では地盤の H/V スペクトルを調査する。図 3.2.1～3.2.4 に各ケースのセンサー設置位置と測定方向を示す。センサーの向きは、南北方向は北+、東西方向は西+、上下方向は上+を基本とした。センサーの設置状況・測定の様子を写真 3.2.1・写真 3.2.2 に示す。各ケースで 20 分間ずつ計測を行った。煉瓦造 Y 方向突出部の各階の部屋には、3.3 節で述べる地震観測用の加速度計が 2 個ずつ設置されており、微動計は、この加速度計に隣接して設置した。なお、センサーの仕様、周波数特性等は、前章の微動測定と同様のものとする。サンプリング周波数は 200Hz とした。

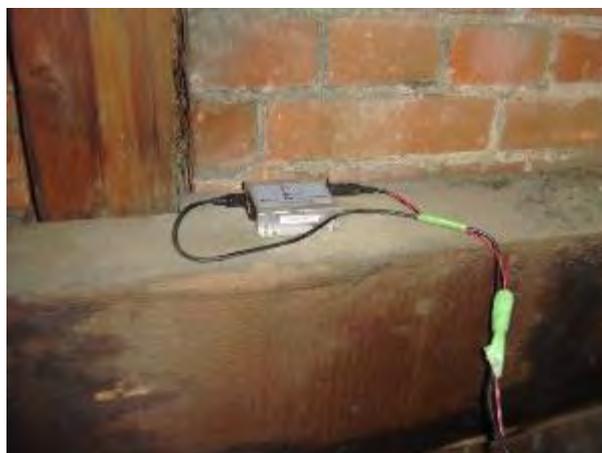
写真 3.4.1 加速度計設置状況

写真 3.4.1 に加速度計の設置状況を、図 3.4.1～4 に測定機器の設置位置を示す。煉瓦造洋館の各階床レベル(R 階は小屋組み位置)に 2 か所、伝統木造和館の各階床レベル(R 階は小屋組み位置)に 1 か所ずつ、また地盤レベルに 1 か所、計 12 か所設置した。3 成分測定機器により、南北方向は北、東西方向は西、上下方向は上を+とした。

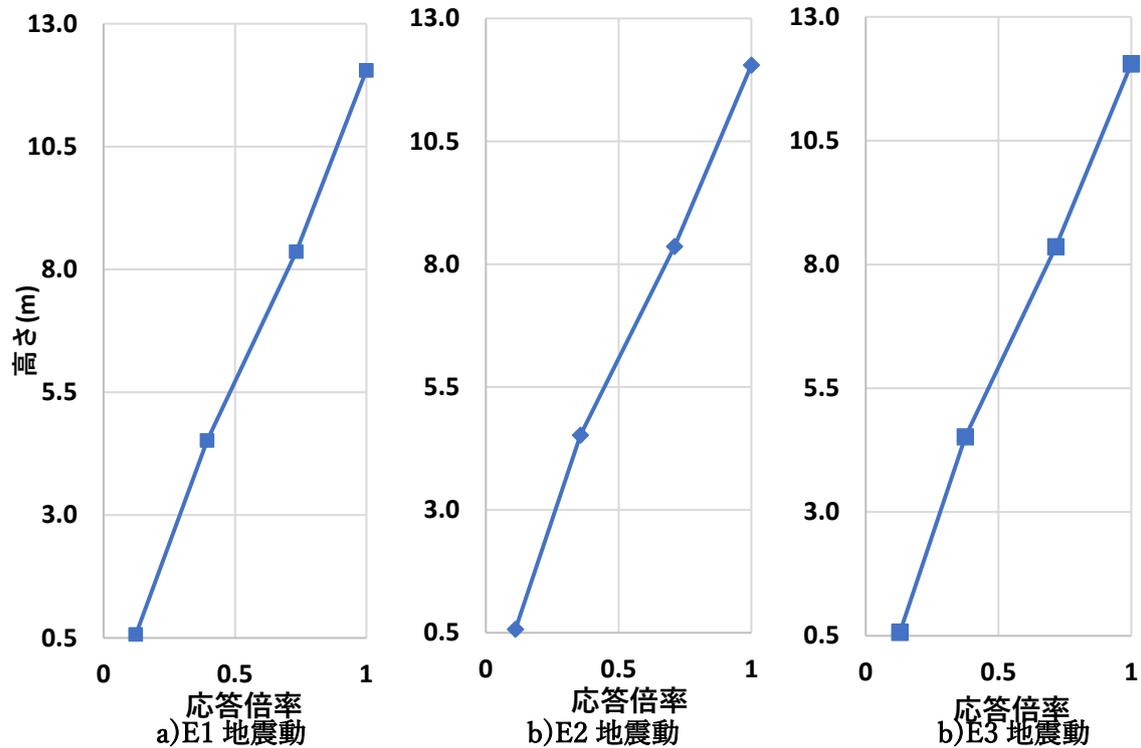
図 3.5.30 各地震動における建物高さ方向の応答倍率(Y方向)

図 3.5.30 に前項で得られた地盤および基礎に対する各階の伝達関数と 1 次固有振動数による一次振動モードをそれぞれ示す。算出の際に、RF の伝達関数の応答倍率を 1 に基準化している。

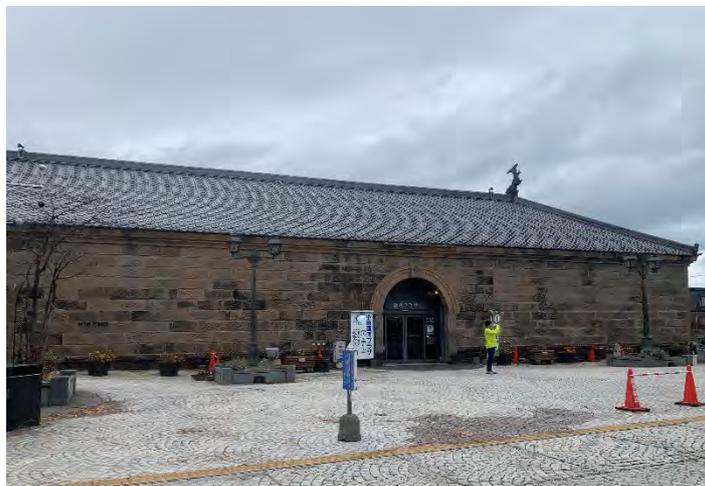
写真 4.1.1 旧小樽倉庫

木骨石造建造物の地震観測は、小樽市指定歴史的建造物の旧小樽倉庫にて 2019 年より行われている。旧小樽倉庫は、小林倉庫と同様の構造形式を有している。写真 4.1.1 および図 4.1.7 に旧小樽倉庫の外観および平面図を示す。3 番庫を対象として地震観測を実施しており、図 4.1.8 ように加速度計(前章と同様の仕様)を設置して、石壁と木柱の挙動を調査している。煉瓦造と木造の平面混構造建造物の地震観測は前章の通りである。表 4.1.1、4.1.2 にそれぞれの建物で観測された地震波の概要を示す。木骨石造建造物(旧小樽倉庫)では、表に示すような低震度の地震以外は観測されておらず、それに対応するように、煉瓦造と木造平面混構造建造物も低震度の地震波とし、それぞれの建物の組積造と伝統木造の動的特性の比較を行った。

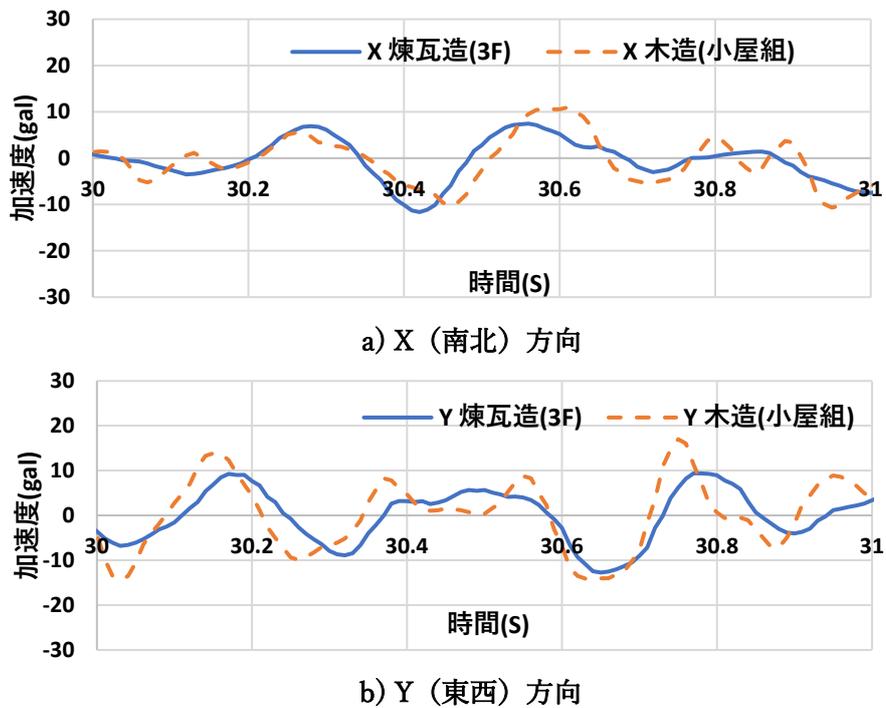
図 4.1.11 石壁と木柱の加速度波形 (煉瓦造・伝統木造平面混構造建造物の地震観)

一方、煉瓦造・伝統木造平面混構造建造物については、図 4.1.11 より、煉瓦造と伝統木造の応答に若干のずれが見られる。また、図 4.1.12 より、3～4 Hz 以降において煉瓦造と伝統木造の応答特性にずれが見られるだけでなく、X 方向と Y 方向でも異なる応答特性が確認できており、微動レベルと同様の傾向が見られた。

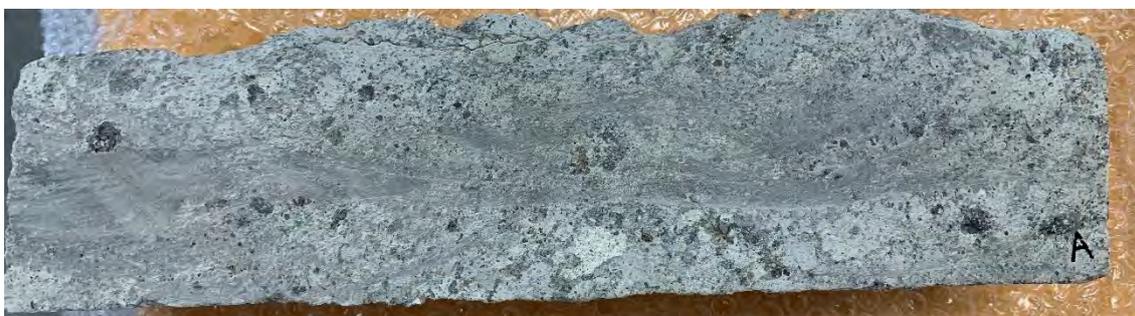
写真1 小樽産軟石試料A 長橋3丁目

写真1~5に各軟石の試料を示す。いずれも北海道小樽市の石造建造物の解体作業時に収集されたものである。それぞれ長橋3丁目、堺町、住ノ江1丁目、色内2丁目、花園4丁目に所在していた建造物から収集されている。以後、簡略化のため、長橋3丁目をA、堺町をB、住ノ江1丁目をC、色内2丁目をD、花園4丁目をEとして示す。AとCは全体的に白っぽく、所々に黒い砂が混じり斑点模様が見られる。AとCは比重もそれぞれ1.71、1.73で同程度の値となっている。Bは全体的に黄色っぽく、表面はざらざらとした手触りで砂岩のような特徴がみられる。Dは全体的に灰色で多孔質であり、表面は崩れやすく、凸凹としている。比重も1.12と、5種類の中で一番小さな値である。Eは、全体的黒っぽく、所々に白い礫が混じっている。鉱物同士の結合が強いと見える。

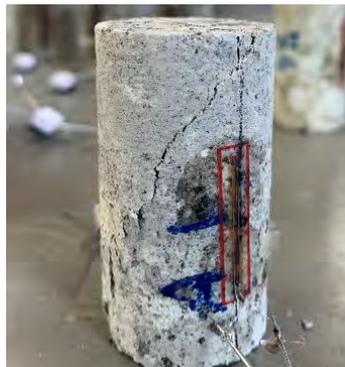
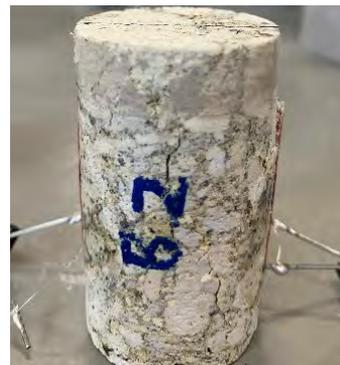
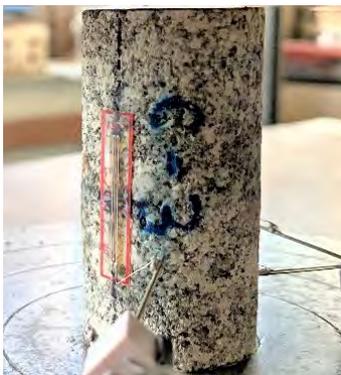
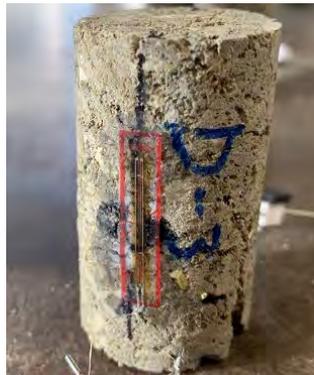
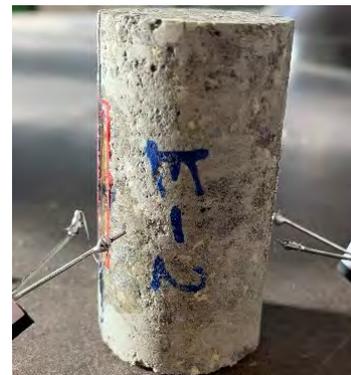
写真 6 圧縮試験後の各試験体(上段左から A,B 下段左から C,D,E)

図 1~5 に各試験体の応力-ひずみ関係を、表 2 に各試験体の強度諸元(過去の札幌軟石の圧縮試験の結果についても参考資料として示す)、写真 6 に試験後の試験体の写真を示す。どの試料においても試験体寸法が小さいことから応力やひずみの『ばらつき』が大きくなっている。グラフとしては、コンクリートの応力-ひずみ曲線のような非線形グラフとなったが、試験体寸法が小さいことから数値のばらつきやひずみの変動がみられる。特に B、D の試験体については、グラフからこれらの影響が大きくみられる。参考として、強度の『ばらつき』度合いを図 6 のグラフにまとめた。また D については、試験体の作成の過程で水の侵食により亀裂が生じていたが、やむなく試験を実施している。そのため、他の試験体と比べて載荷後から急速にひずみが上昇している。その後も試験体 D の強度は伸びず、平均圧縮強度 1.73N/mm^2 となり、5 種類の中で最も低い値となった。C は最も強度が高く、平均圧縮強度 7.3N/mm^2 となった。強度の大きさの順番としては、 $C \rightarrow E \rightarrow B \rightarrow A \rightarrow D$ となった。割線剛性についても、C が一番大きく $1.99 \times 10^3\text{N/mm}^2$ 、D が一番小さく $0.39 \times 10^3\text{N/mm}^2$ となった。剛性の大きさの順番は $C \rightarrow A \rightarrow E \rightarrow B \rightarrow D$ となった。強度と剛性の大きさの順番から、試験体 A は、強度の割に剛性が大きいことが分かった。なお割線剛性については、圧縮強度の $1/3$ の点と原点を結ぶ直線の傾きとして算出した(図 7)。また、5 種類の試験体の中で強度、剛性共に一番大きかった試験体 C と、過去に行った札幌軟石材料試験の結果を比較した。札幌軟石の強度は 23.46N/mm^2 、剛性は $3.13 \times 10^3\text{N/mm}^2$ であった。これより、試験体 C の強度は、札幌軟石に比べて約 $1/3$ 倍、剛性は、 $2/3$ 倍の大きさとなった。

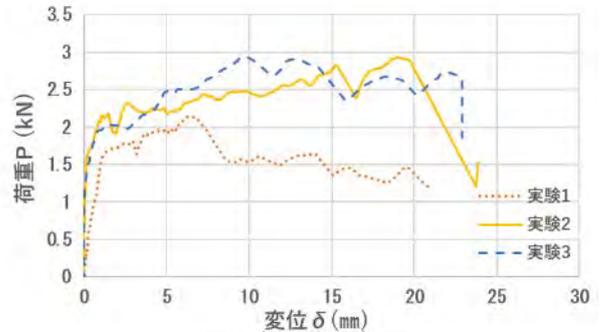
図8 各実験比較図

図 8 に、接合部引張試験による荷重・変形関係を示す。弾塑性型の荷重変形関係を示し、約 $1.7\sim 2.1\text{kN}$ で降伏後、変形が進行している。この降伏点荷重は錠 2 本分を合計したものであり、錠 1 本あたりに換算すると、約 0.96kN となり、錠の引張試験による降伏荷重の 10 分の 1 程度となった。また、石材や目地の变形および破壊もみられなかったことから、図 8 に示す荷重変形関係は錠と木材間の挙動が主たる要因である。降伏点までは、錠が木材にめり込み、その後、木材の繊維直交方向に、繊維を引裂くように破壊が進行している。

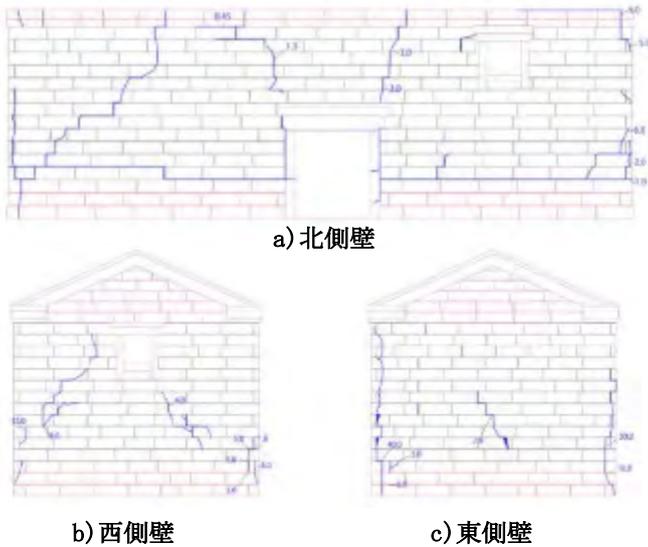
図 1.2 小林倉庫ひび割れ調査²⁾

前節の通り2018年北海道胆振東部地震により、歴史的木骨石造建造物が被害を受けた。安平町指定有形文化財小林倉庫では、外壁にひび割れが生じた。このような組積造建造物の被害を受け、2018年より花里らをはじめとする研究チームにより、木骨石造建造物の耐震性能に関する研究が行われてきた。その一部として、小林倉庫の地震被害調査によるひび割れ分布を図1.2に示す。図より、どの面においても開口部周辺でのせん断ひび割れや隅角部での目地のひび割れが多くみられた。南側壁では、基壇部での目地の面外ひび割れが確認できる。また、建物の道路側(西側)では、地盤の変状も見られ、それに伴った基礎の亀裂も見られた。なお、木造軸組やか

すがいの顕著な損傷は見られなかった。

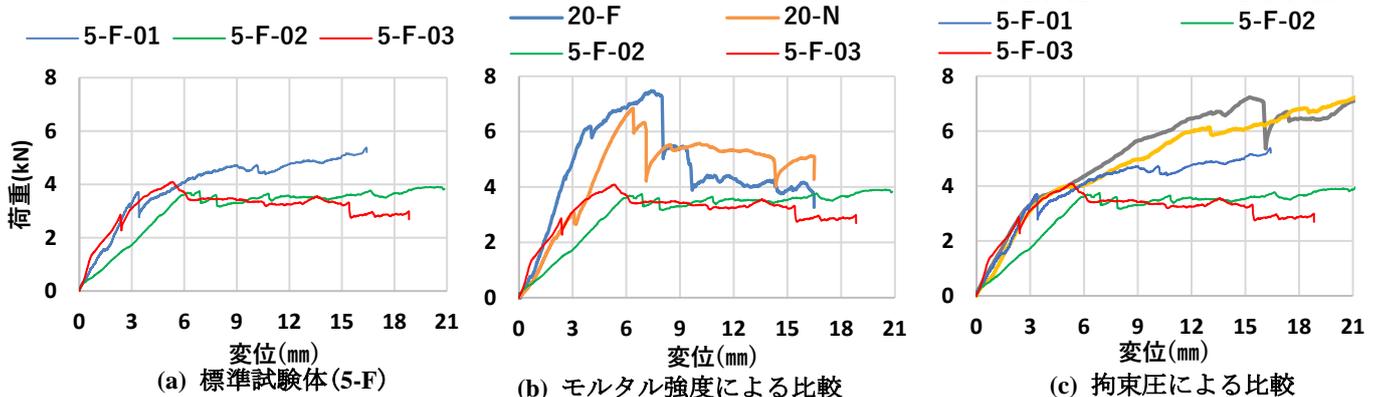
図 2.5 荷重変位関係

図 2.5 (a)にモルタル強度 5N/mm²で、固定拘束とした試験体(5-F シリーズ)を標準とし、荷重-変位関係を示す。いずれの試験体においても荷重約 4kN で降伏後、変位が増加していく弾塑性型の復元力特性が得られた。局所的にみられる荷重の低下は、上側かすがいの抜けが原因と考えられる(写真 2.2)。写真 2.3～2.5 に試験体の破壊性状を示す。主な破壊性状として木材とかすがいの接地部での木材のめりこみ変形、それに伴ったかすがいの曲げ変形が見られ、これが高い変形性能を持つ要因と考えられる。

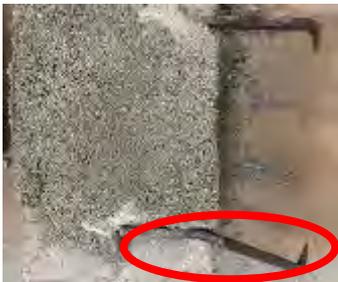
写真 2.2

下側かすがいの曲げ変形

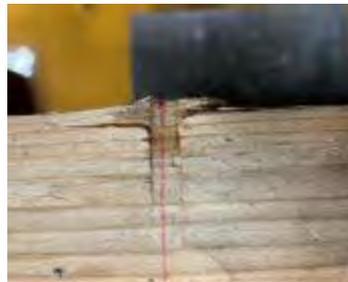
写真 2.3

木材のめりこみ変形

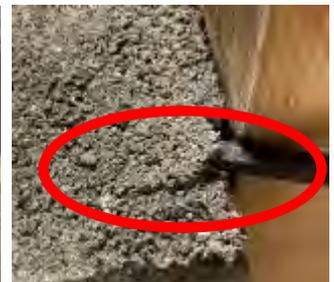
写真 2.5

目地モルタルの亀裂

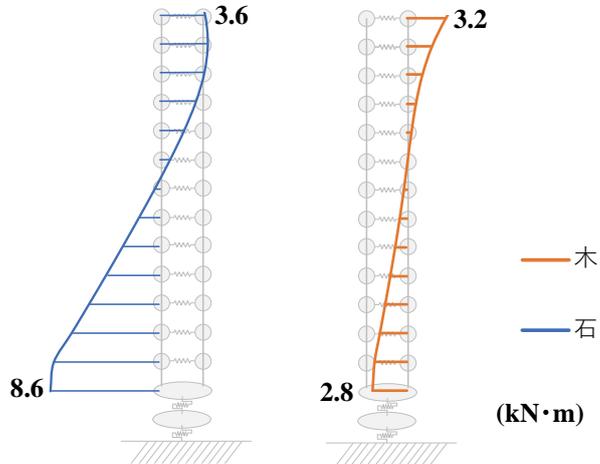
図 2.10 曲げモーメント分布

また、図2.10に質点ごとの曲げモーメント分布を示す。図より、モデル石壁基壇部で大きな曲げモーメントが生じていることが確認できる。1.4節のひび割れ調査においても、石壁基壇で面外方向の亀裂が生じており、実現象との対応が見られた。

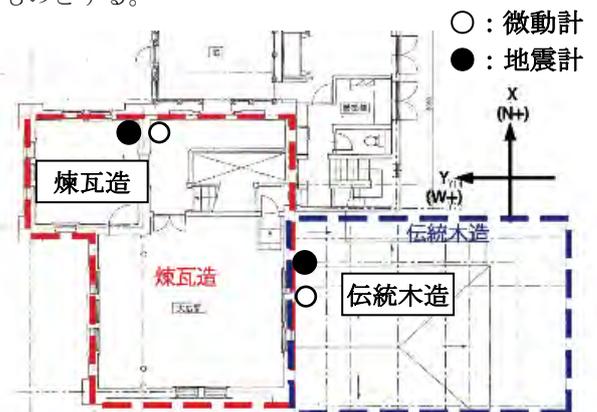
図 3.2 センサー位置(3階)

建物の基本的振動特性および煉瓦造と木造の動的挙動を把握することを目的として測定を行った。図3.2に測定位置を示す。微動計に隣接して加速度計を設置しており、次節の地震観測でも同様の測定を行った。なお、センサーの仕様、周波数特性等は、前章の微動測定と同様のものとする。
