修士論文

CFRP 加工穴周辺性状がピン式引張試験中 の破壊進展挙動に及ぼす影響

三重大学 大学院工学研究科

博士前期課程 機械工学専攻

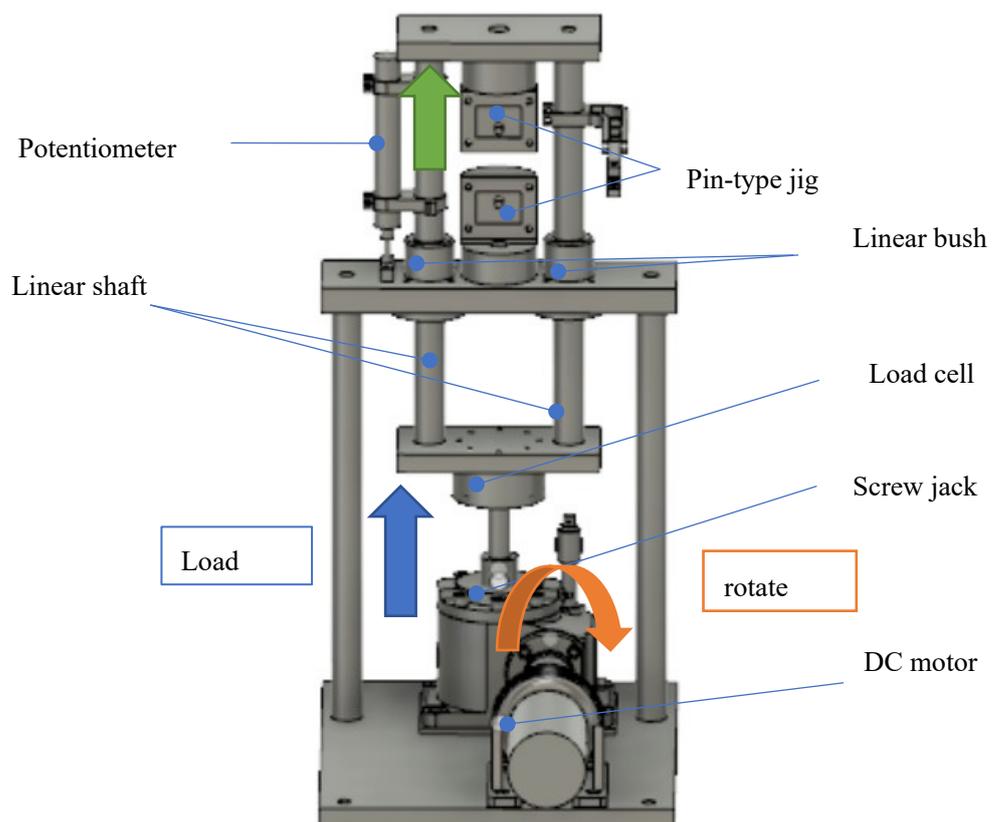
Fig.1 Principle of operation

減速機付き DC モーター SS40E4-L2-300-DC100V(澤村電機工業株式会社製)を動力源として、スクリージャッキ JA025UCL100SK(株式会社マキシコー製)で図 1 のように板を押し上げることで引張試験を行える機構となっている。ストロークは想定している試験片の場合 40 mm である。また、最大荷重は 19800 N まで可能となっている。

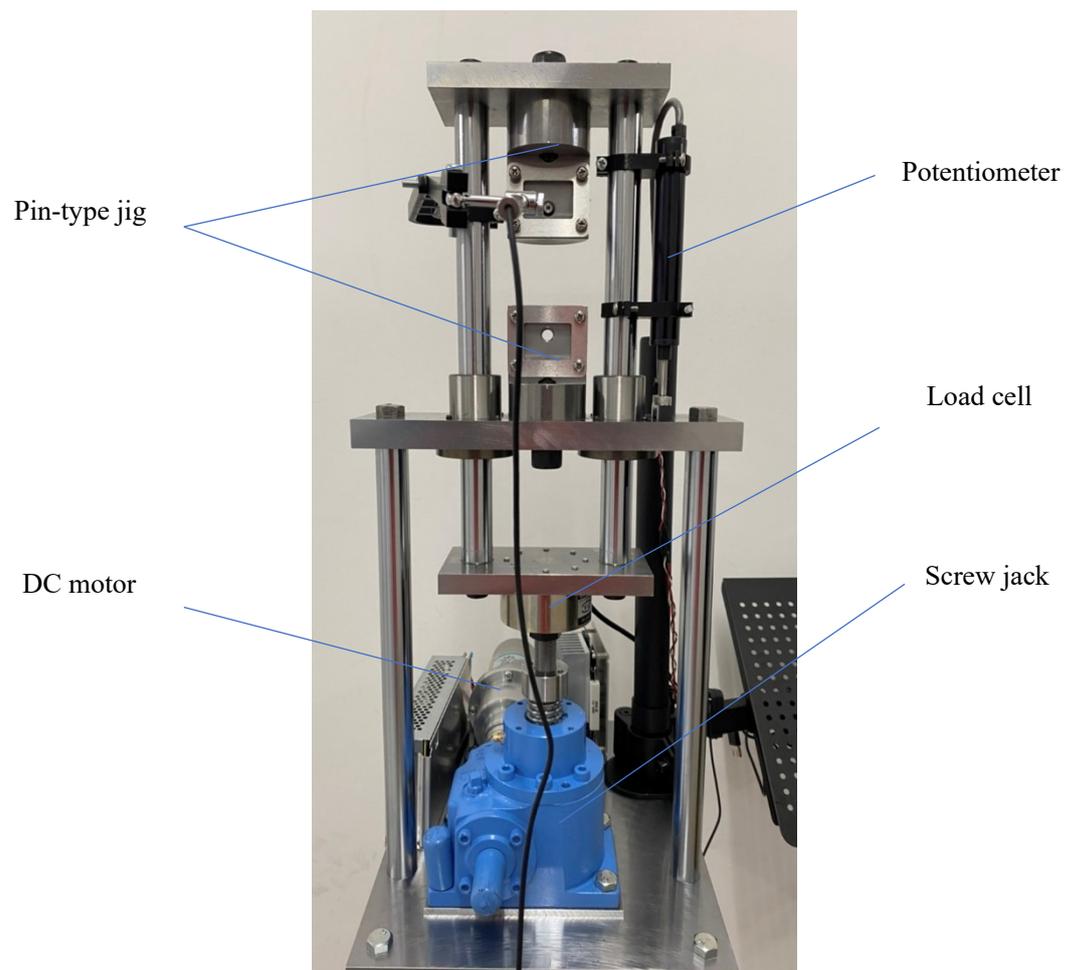
Fig.2 Tensile testing machine

変位の測定装置としてポテンシオメーターの LP-100FJ(緑測器製)を用いた。荷重の測定装置としてロードセルの DYLF-102(Shanghai qiyi electrical & mechanical equipment co. ltd 製)を用いた。実際に完成した装置を図 2 に示した。

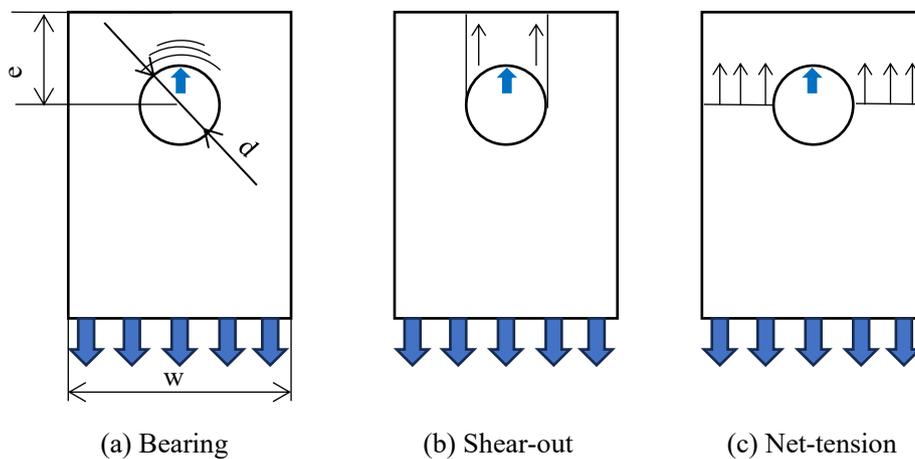
Fig.3 Typical failure modes of mechanically fastening joints.

CFRP 積層材のボルト接合継手における主要な破壊モードはそれぞれ面圧破壊モード (bearing failure mode),せん断破壊モード (shear-out failure mode),引張破壊モード (net-tension failure mode)があるとされている。これらの破壊モードは,ボルト孔径 d と板縁距離 (ボルト孔中心から板端までの距離) e の比率 e/d ,及びボルト孔径 d と板幅 w の比率 w/d に応じて変化する。 e/d , w/d が十分に大きい場合,図 3(a)のように面圧破壊モードが起こり,破棄挙動が安定となる。一方, e/d が小さい場合は図 3(b)に示すせん断破壊モードに, w/d が小さい場合は図 3(c)に示す引張破壊モードになるが,このとき破壊挙動は不安定となる。一般に面圧破壊モードが望ましく,せん断及び引張破壊モードは避けるべきだとされている。⁶⁾ピン負荷を受ける CFRP 積層板の面圧破壊モードとなる条件は $w/d \geq 4, e/d \geq 3$ となっている。⁶⁾

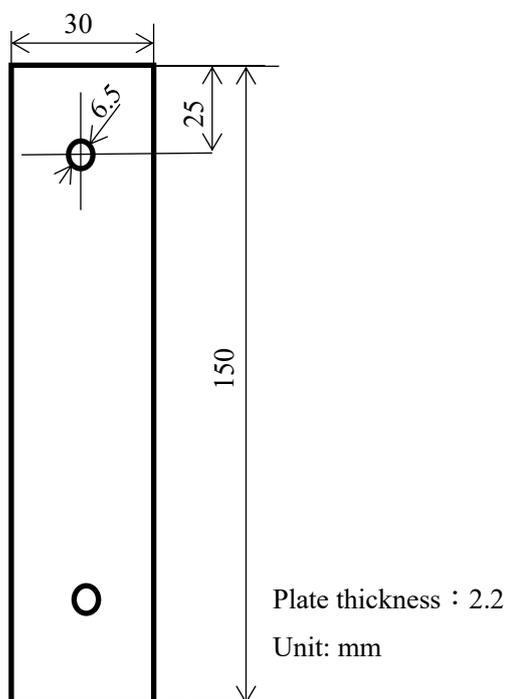
Fig.4 CFRP-test

本試験を行うにあたって、試験片の寸法による強度や破壊形態に影響を与えてはならない。そのため、破壊モードが一定となる面圧破壊のみが生じる試験片にする必要がある。以上のことから下記のせん断破壊モードと引張破壊モードにならない条件を満たし、

$$e/d=25/6.5=3.84\dots$$

$$w/d=30/6.5=4.61\dots$$

図4のように試験片を決定した。

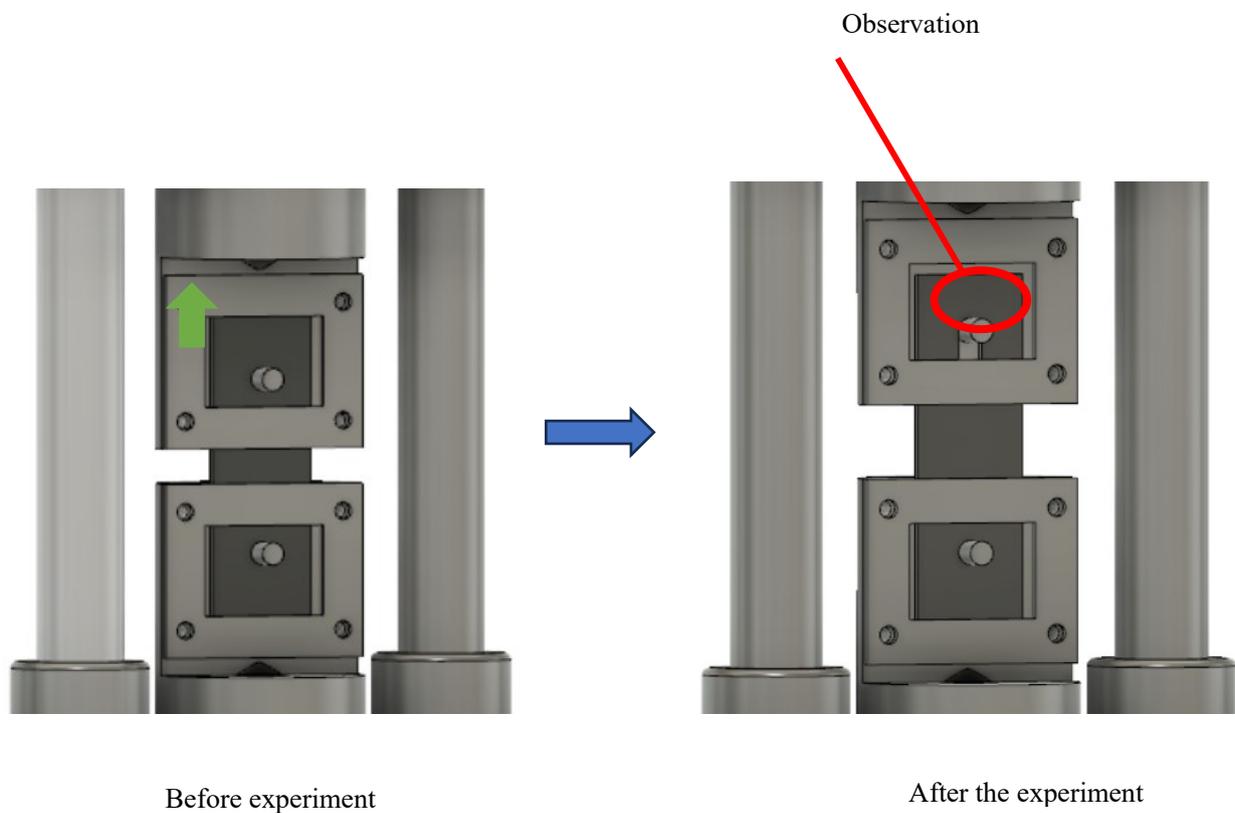
Fig.5 Tensile test

図5のような治具に試験片を取り付け、面外拘束のない引張試験を行った。ピンの直径は6.5mmで奥行き方向に試験片が動くのを防ぐために締め付けないように当て板を取り付けた。また、試験片下側のみ当て板の締め付けを強くすることで、上側のピンでのみ破壊するようにした。上側のピンのみを上昇させることで、引張破壊を行った。

本試験での試験片は、面圧破壊が生じる想定で設定されているため、ピン直上部分にカメラを設置し、観察を行った。

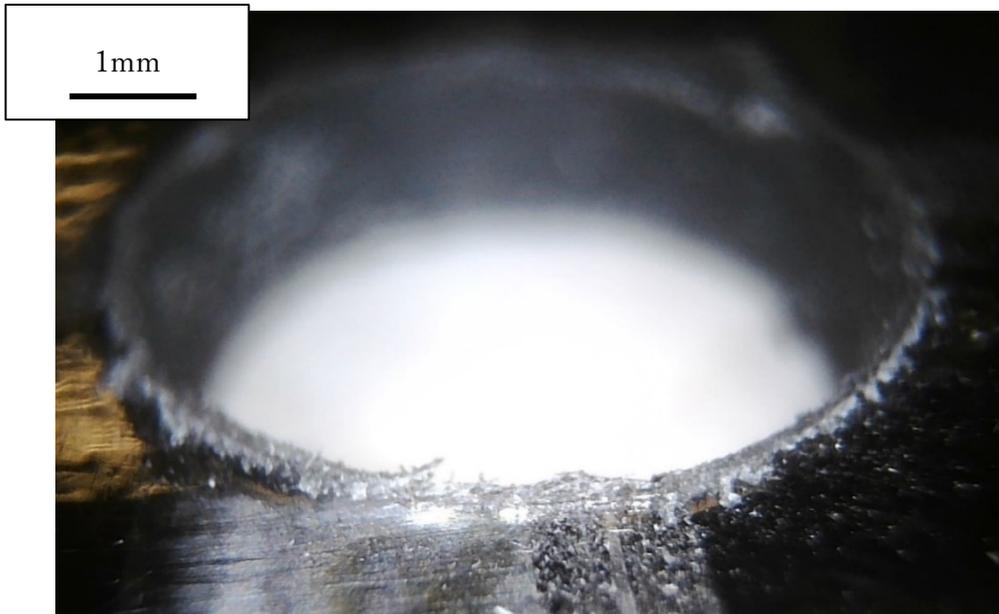
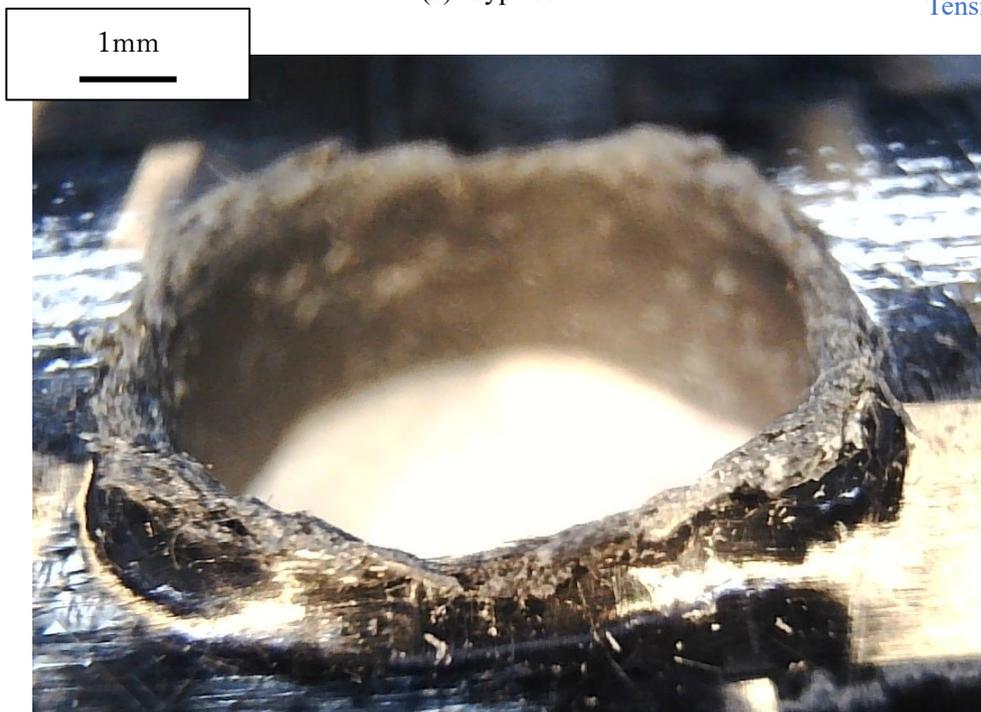
Fig.6 Around the processing hole

摩耗度の異なるドリルを用いて加工した試験片を用いて引張試験を行った結果、2種類の破壊進展挙動と荷重変位線図が得られた。それぞれ代表的なものを Type-A, Type-B とする。図 6 に引張前の加工穴の様子を示す。Type-A はエッジ部分にバリが確認できるが、エッジ部分近傍には加工影響は確認できなかった。Type-B は加工穴エッジ部分にバリがあり、層間剥離が起きていることが確認できる。それぞれの荷重変位線図を図 7 に示す。Type-A は約 4500 N まで荷重が上がった後、3000 N まで低下し、3000 N から 3500 N ほどで引張試験が進行していった。変位約 19.5 mm の場所で CFRP が破断し、荷重が大幅に低下した。Type-B は約 3000 N まで上昇した後に、約 3000 N~約 3500 N で引張試験が進行した。変位約 19.5 mm の場所で荷重が大幅に低下した。強度に違いが見られたのが変位 0~約 2 mm の部分のみであるため、その箇所について観察したものを図 8 に示す。Type-A は引張開始から(a)にかけてピン直上の樹脂が耐えている様子が確認できた。その後、ピン直上で面圧破壊を起こし、荷重が低下した後に、ピン直上を割っていくように破壊が進行していった。Type-B はピン直上の樹脂が耐える様子は確認できず、(b)から Type-A 同様割っていくように破壊が進行していった。

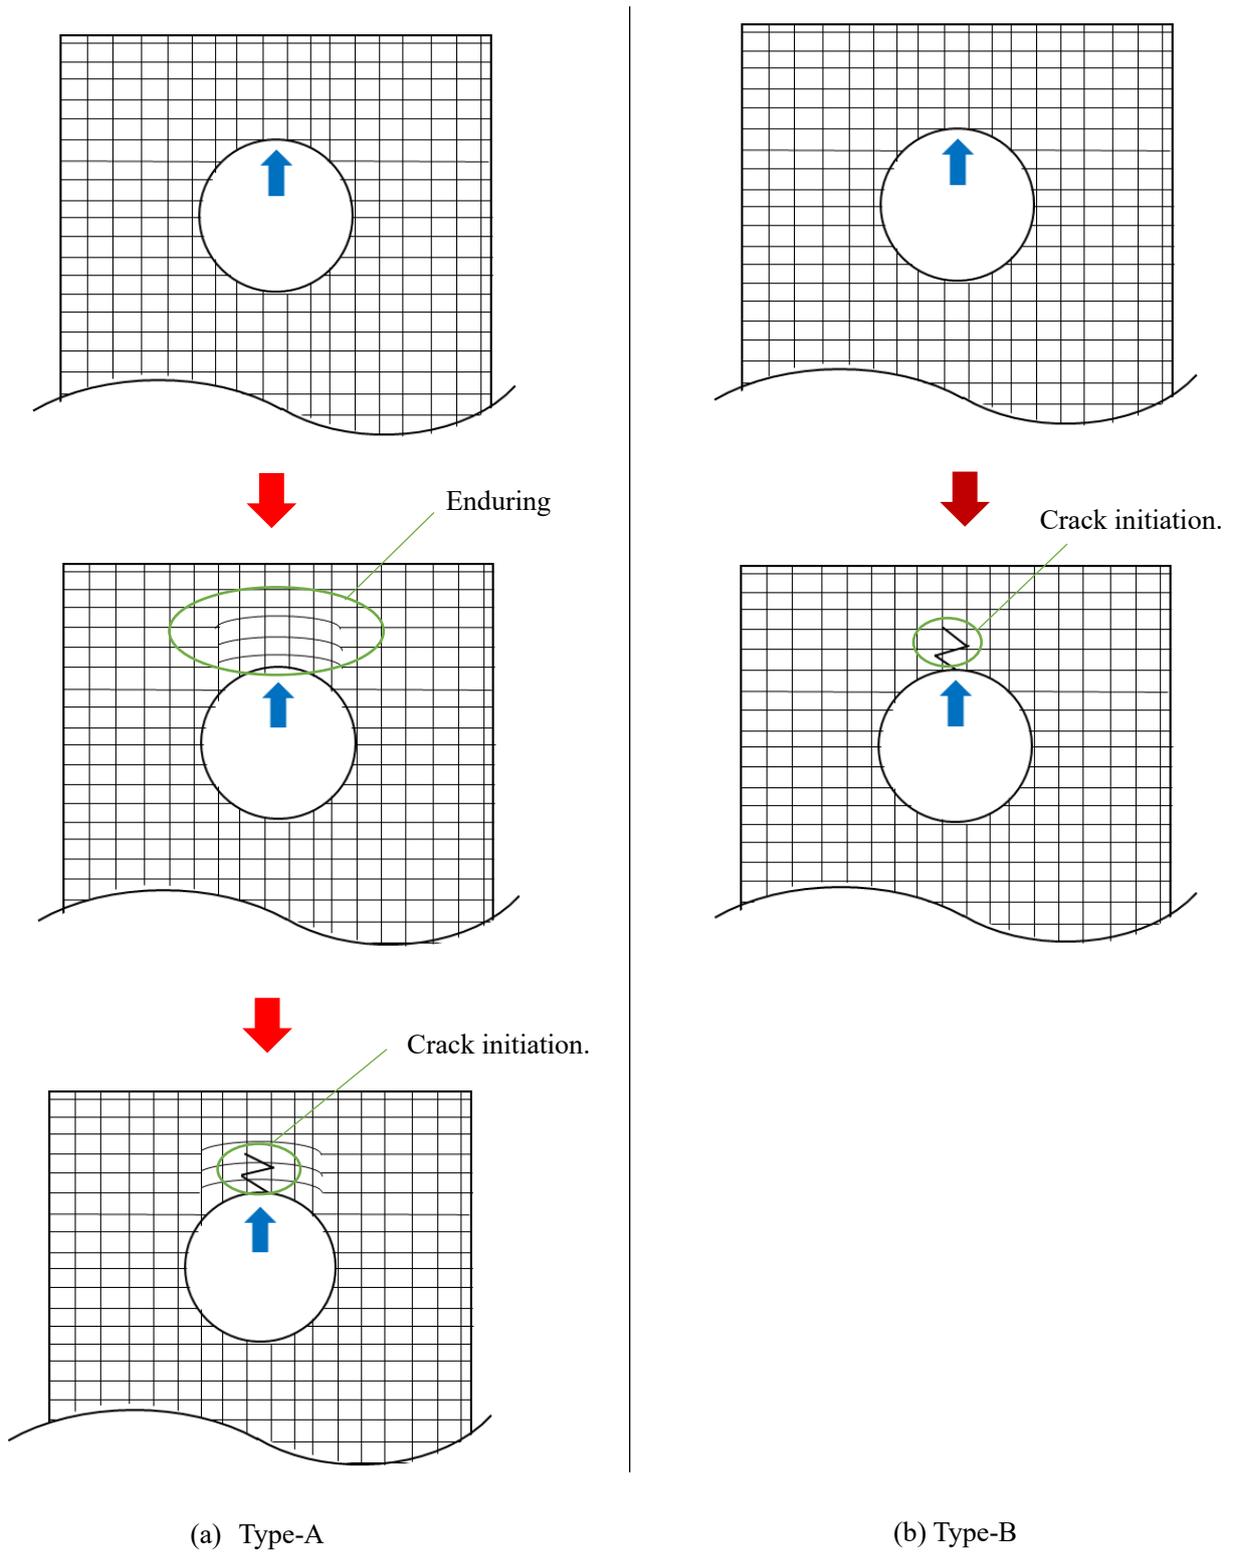
Fig.9 Fracture Morphology around a Machined hole

試験を通して、図9に示すような2種類の破壊形態が得られたため、加工穴の性状によって、強度や破壊進展挙動に影響を及ぼすこと可能性があることが分かった。Type-Aの破壊は、CFRPが開始から(a)の破断に至るまでの間に材料が引張方向に押し上げられている様子が確認できる。また、(b)点で荷重が急激に低下することが確認されたが、(c)(f)点付近でのピン直上を裂いていく際にかかる荷重と酷似していたことから、材料として目指す破壊形態はType-Aだと考える。

Type-A、Type-Bのピン直上を割いていく際の破壊形態は同じであると考えられる。これは、ドリル加工の場合、(a)と(d)の破壊以降、加工穴の精度が影響していないからではないかと考える。

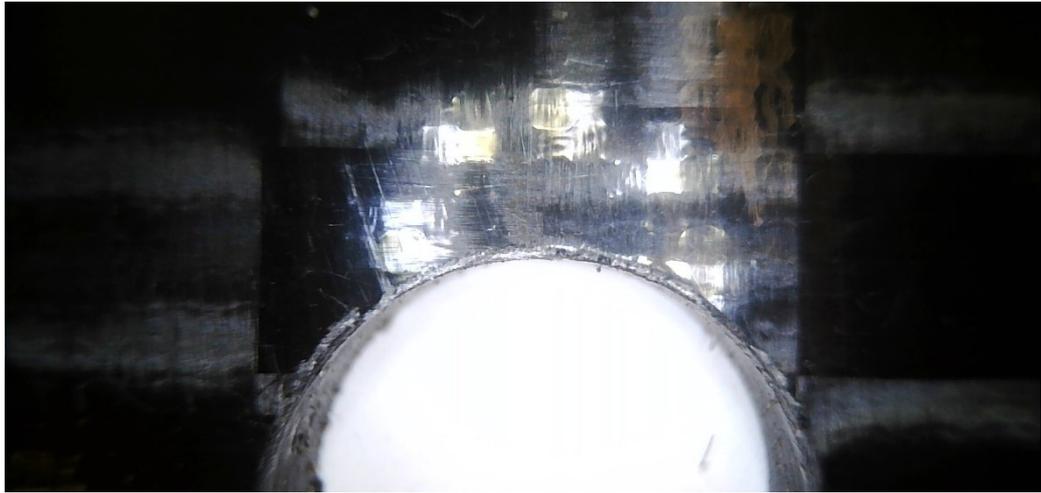
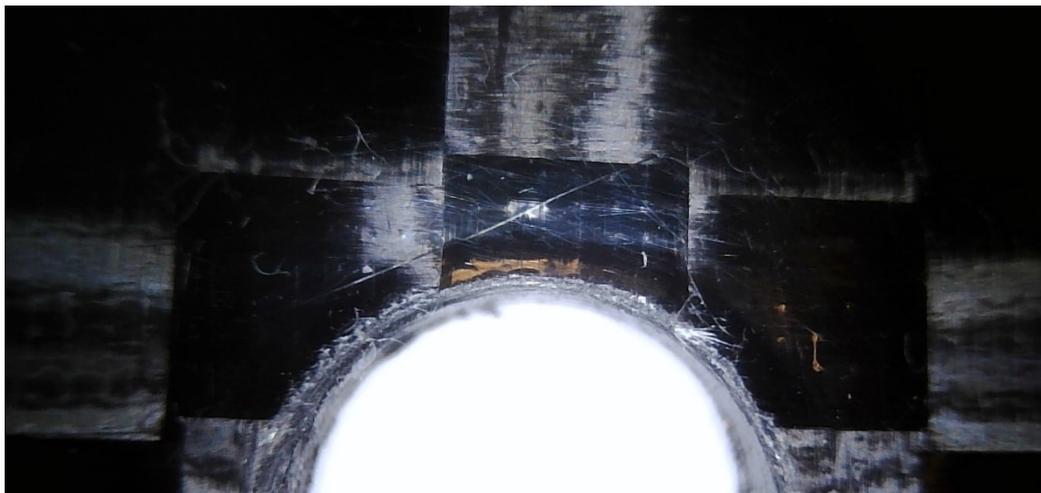
Fig.10 Around the processing hole

図1のType-AとType-Bの破壊形態が得られた試験片で比較を行う.それぞれの試験片をType-I type-IIとする.引張前の加工穴の様子を図10に示す.また,得られた荷重変位線図を11に,各点での破壊を図12に示す.Type-Iは,(a)から(b)にかけて材料が引張方向に押し上げられていく様子が確認できた.その後,ピン直上で破断し,荷重が低下した.その地点で引張試験を終了した.Type-IIは,(d)から(e)にかけてピン直上で樹脂が押し上げられる様子は確認されなかった.その後,(e)から裂けるように破壊が進行し,(f)にて試験を終了した.

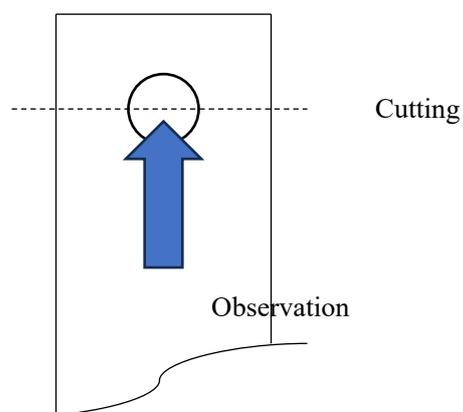
Fig.13 Direction of observation of machined hole wall surface

破壊が終了した後に,CFRP試験片を図13のように切断し,デジタルマイクロスコープを用いて観察した.図14の加工穴壁面を観察したことにより,Type-A, Type-B どちらの破壊形態においてもピン直上の加工穴エッジ部から破壊が始まっていることが確認できた.また,図15に引張方向の逆から撮影したものを添付した.

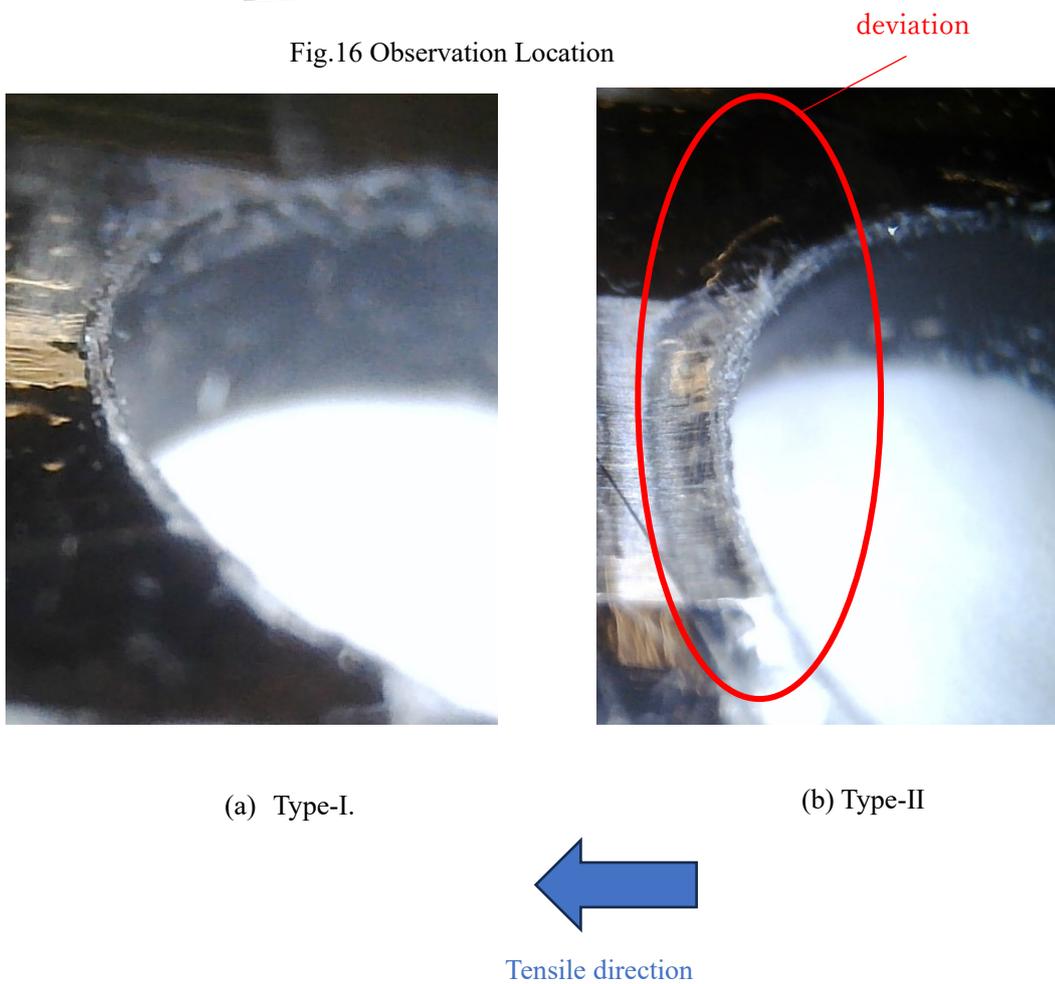
Fig.17 Around the processing hole

図 17 に Type-1、Type-2 の加工穴性状を示す。Type-2 のエッジ部近傍には、乖離のようなものが生じている様子が確認できたが、Type-1 には確認できなかった。また、図 18 のように Type-A と Type-B のそれぞれの破壊が生じた際の加工穴性状を観察したところ、エッジ部近傍に層間剥離が生じている場合、Type-B になりやすいという傾向が得られた。

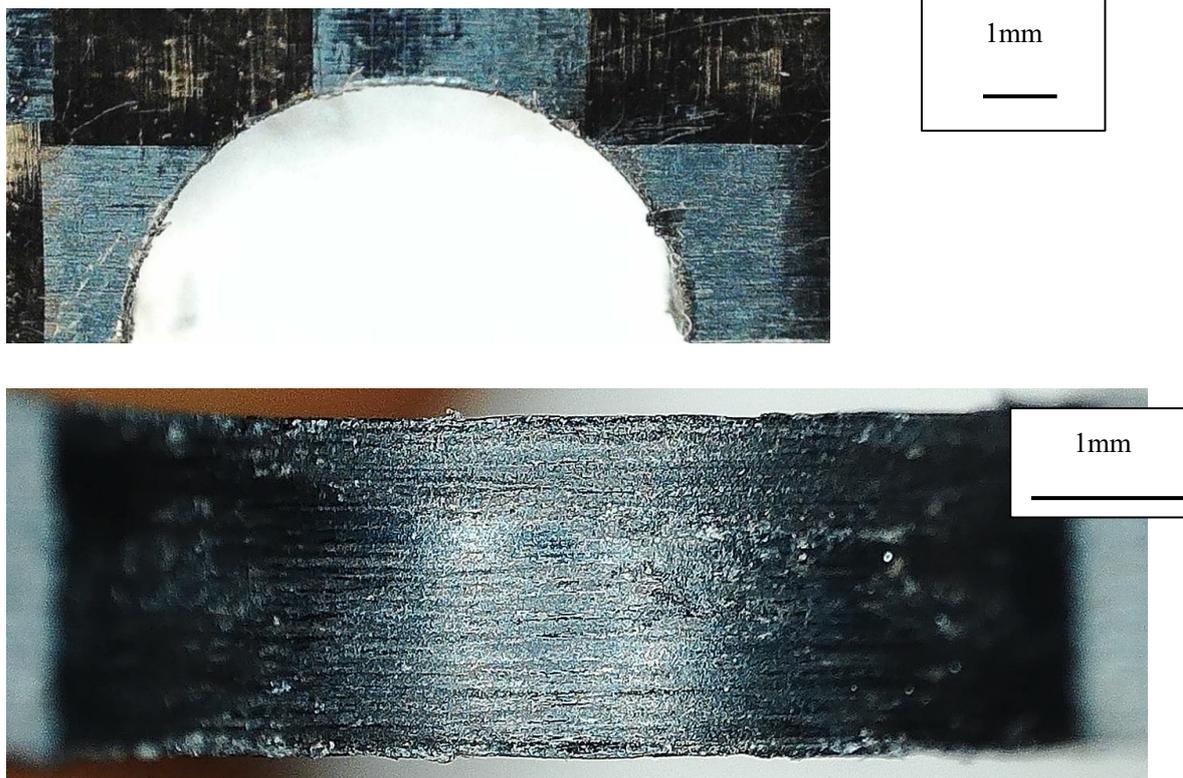
Fig.19 Processed hole wall surface.

次に、エッジ部に剥離が生じていない加工穴の性状と壁面を図 19 に示し、エッジ部に剥離が生じているものを図 20 に示した。エッジ部に剥離が生じている加工穴の壁面を観察したところ、エッジ部近傍壁面に層間剥離が生じていることが確認された。先述したように、加工穴エッジ部近傍壁面が強度や破壊形態に影響を及ぼすと考えている。そのため、図 18 のようにエッジ部に剥離がある場合、Type-B のような破壊が生じる傾向があったのだと考える。
