水産養殖施設の防災対策の向上に向けての方策

Policies for the Improvement of Disaster Prevention Measures in Aquaculture Facilities

常 清秀¹⁾
Qingxiu Chang¹⁾

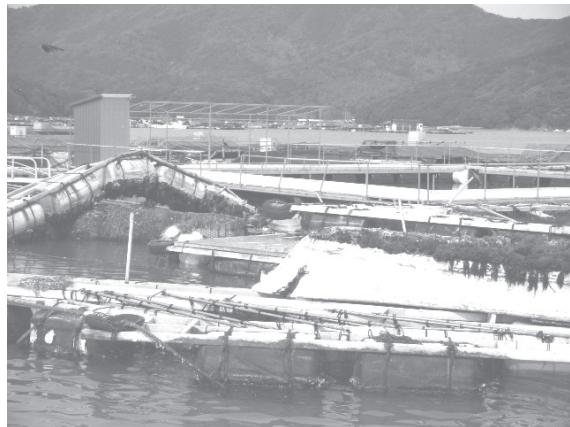
写真 1. 養殖施設の破損状況（撮影：県）

今回の東北大震災の津波による養殖施設の損傷箇所および損傷規模を調べたところ、損傷箇所は筏の枠、係留ロープ、係留アンカーに集中している。損傷規模は、レベル b（専門業者による修復が必要なレベル）と、レベル c（修復できないレベル）が圧倒的に多い。レベル a（個人で修復可能なレベル）と答えた方は 1 業者のみであった。

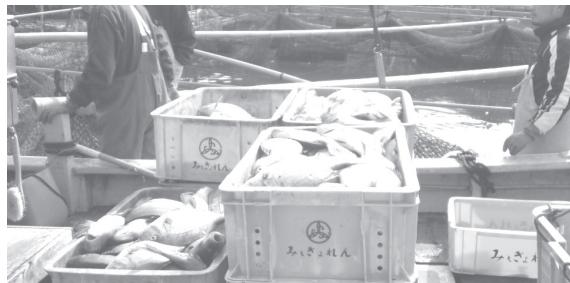
写真 2. 疣死した養殖マダイ（撮影：県）

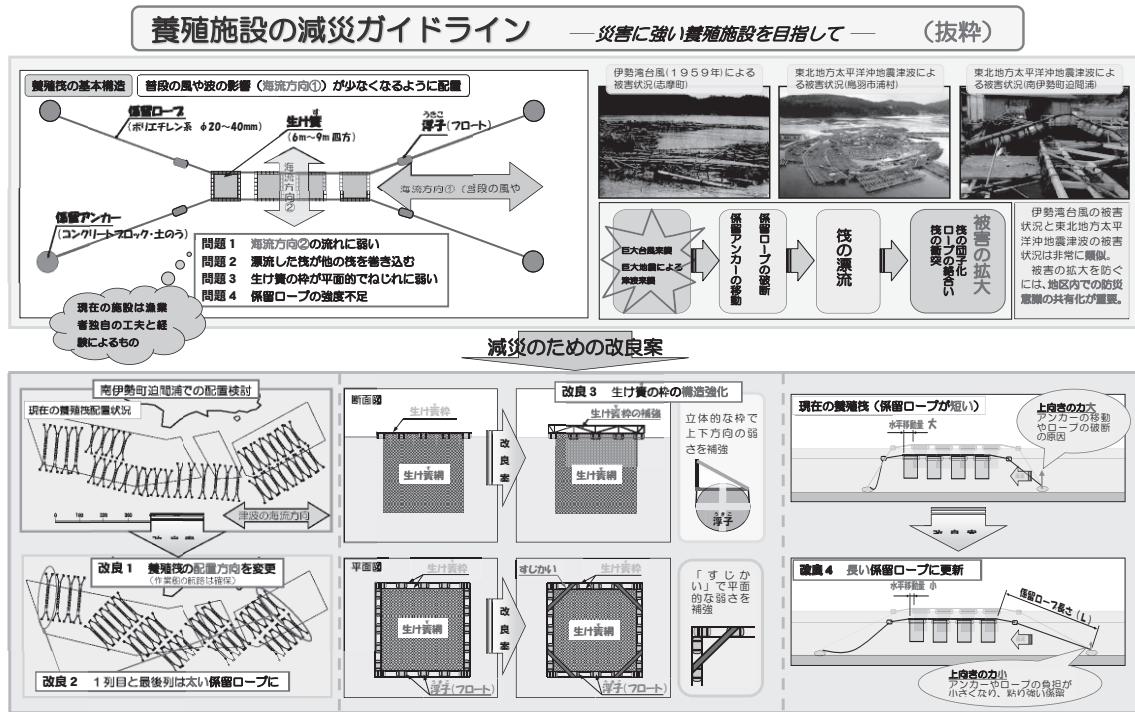
図1. 養殖施設の減災ガイドライン

果が確認された案を現地に持ち込んで、漁業者の皆様に直接、その有効性と施行性について最終的に確認出来たのは、図1の養殖施設減災ガイドラインである²⁾。

特徴①「自然現象の緩和」については、養殖筏の配置方向を変更することにより、養殖筏にかかる海流の力に対し、力で対応するのではなく、かかる力を減らし、後方へ安全に通過させることができる。こうした工夫により、防災・減災への投下コストの最小化の実現が可能になる。

特徴②「現存施設の有効利用」については、生け簀枠に「すじかい」を追加して入れることによって補強する。この補強作業は使用中の養殖施設を活かしたまま行われる。生け簀枠の補強による対応は、使用中の施設を生かしたままで補強作業を加えるだけでコストの最小化の実現も可能となる。

特徴③「自然環境への備え」については、係留ロープの長さを調整し、係留ロープに作用する張力を減らすことができる。係留ロープの長さの調整による対応は、養殖施設の中でコスト的に最も安価なものと、作業的に比較的簡単であるため、コストを最小に抑えることが可能である。
