修士論文

Adobe および Adobe 壁のセメントによる  
品質改善と強度特性に関する基礎的研究

三重大学大学院工学研究科

高橋宏幸

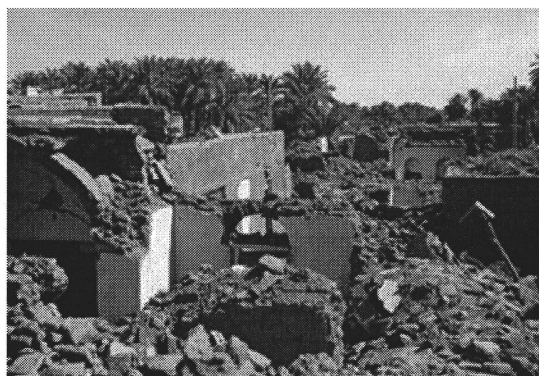
写真 1.2 バム地震における Adobe 建造物の被害 <sup>1-4)</sup>

Adobe が現在も多くの途上国で用いられていることは既に述べた。しかし、2000 年以降、2002 年のアフガニスタン北部地震、2003 年のイラン・バム地震など、巨大地震による甚大な被害を出していることから、Adobe の材料としての脆弱性や非工学的材料であることなどの問題点が改めて取りざたされてきている。また、非工学的材料で形成した脆弱な構造体も問題とされている。写真 1.2 に 2003 年バム地震における Adobe 建造物の被害を示す。

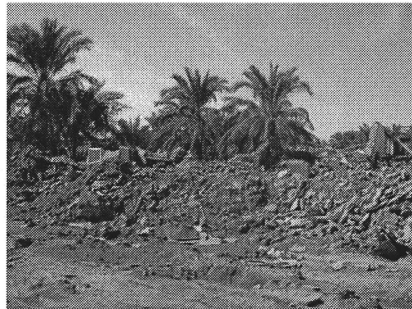
写真 2.7 Adobe 建築物の完全崩壊状況

バム市街内の建物形式は Adobe 構造物、煉瓦造、タイ付組積造、鉄骨造の4つであり、中でも Adobe 構造物の被害は、その耐震性能の低さを改めて確認する結果となっている。写真2.7は Adobe 構造物の完全崩壊状況である。

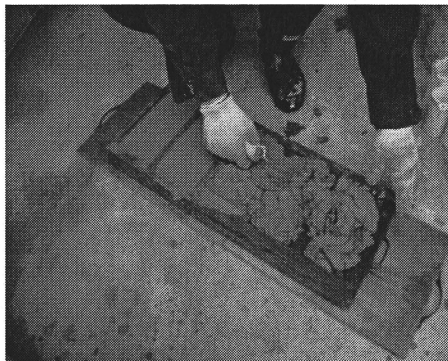
写真 3.3 打設状況

試験体は実験室で作製した。揺動攪拌型ミキサで材料を混練し、練り上がった材料を型枠に打ち込んだ。写真 3.3 に打設状況を示す。尚、ばらつきを減らすため、打ち込みを2層に分けて、それぞれ突き棒で10回ずつ突いた。

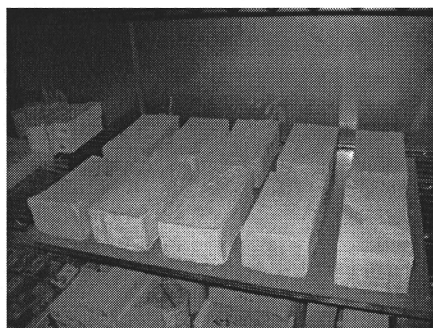
写真 3.4 養生状況

写真 3.4 に養生状況を示す。養生は実際に Adobe が作られている環境に近づけるため、Adobe が実際に用いられているアフガニスタンの環境を参考に、温度 20℃、相対湿度 60% の恒温恒湿室内で気中養生を行った。
