セメント硬化体およびポーラスコンクリートの
凍結防止剤による塩類劣化に関する研究

三重大学博士学位論文

2015年3月

内田 寿久

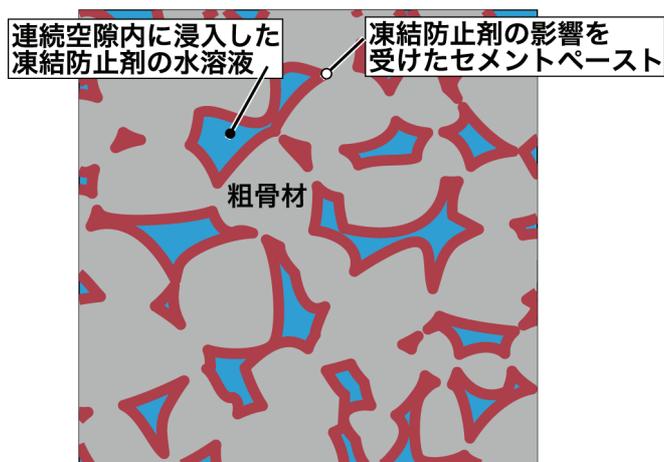
図1.3 凍結防止剤が浸入したポーラスコンクリートの断面イメージ

ポーラスコンクリートは、普通コンクリートによって施工されている道路床版や舗装コンクリートと比較すると、水セメント比を低く設定する 경우가多く、必然的に化学抵抗性は高くなる傾向にある。一方で、図1.3に示すように、ポーラスコンクリートの特性である連続空隙および透水性、保水性によって、凍結防止剤およびその水溶液が内部まで浸入しやすく、かつ骨材を覆うセメントペーストの膜厚が薄いことによって劣化の影響を受けやすいと考えられる。

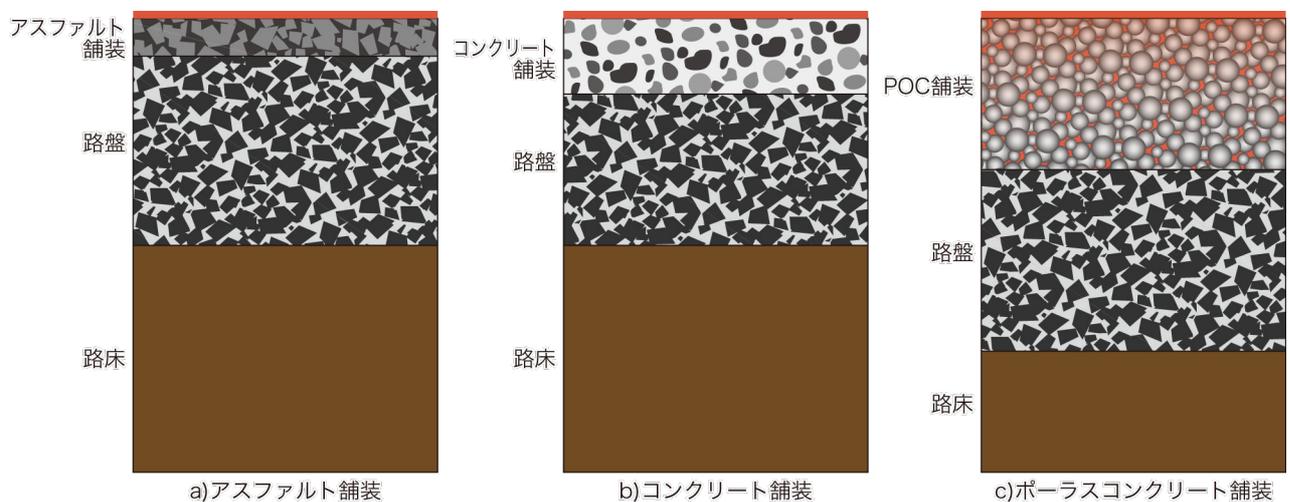
図2.1 各種舗装と凍結防止剤との接触イメージ（オレンジ色が凍結防止剤溶液）

第1章でも述べたように、ポーラスコンクリートを透水性舗装とした場合には、摩耗やすり減り^{1,2)}や凍害^{1,3,4,5,6)}などの物理的劣化に加えて、凍結防止剤による化学的劣化に関しても検討する必要がある。

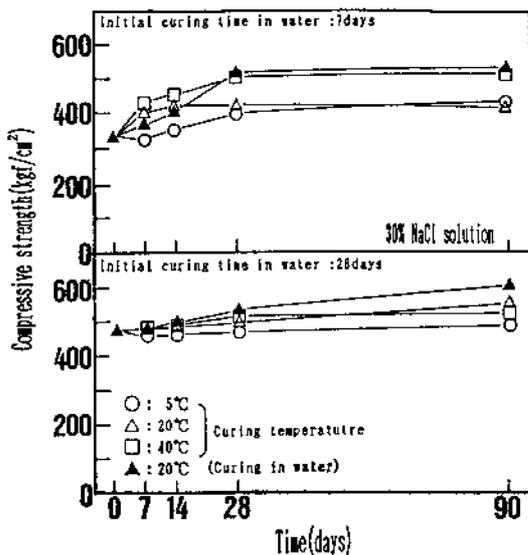
図2.2 30%のNaCl溶液に浸漬したモルタルの強度²⁶⁾

鳥居ら²⁶⁾は、溶液の温度を5℃、20℃および40℃、濃度を5%、15%および30%としたNaCl溶液およびCaCl₂溶液に、W/C = 50%の1:2モルタルを浸漬したところ、NaClでは、溶液の温度および濃度による外観の変化はなかったが、高い濃度のNaCl溶液に浸漬した供試体の圧縮強度は、図2.2に示すように、長期における強度発現がわずかに抑制される傾向にあった。一方CaCl₂では、濃度30%の溶液に浸漬した供試体には顕著な劣化が生じた。また、図2.3に示すように、濃度30%、溶液温度5℃および20℃のCaCl₂溶液に浸漬した供試体の圧縮強度は、著しく強度が低下したと報告している。

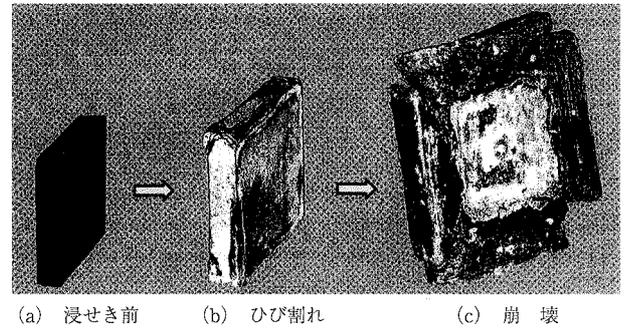
図2.5 セメントペーストの劣化形態 (CaCl₂/5°C)²⁷⁾

Monosiら²⁷⁾は、7日間の水中養生後、30%のCaCl₂水溶液(水溶液温度5℃、20℃、30℃)に水セメント比32%のセメントペーストを浸漬したところ、図2.4に示すように、圧縮強度は低下し、図2.5に示すようにセメントペーストが劣化した。劣化は、水溶液温度が低いほど早く強度低下し、最終的には浸漬前の約35%まで強度低下したと報告している。

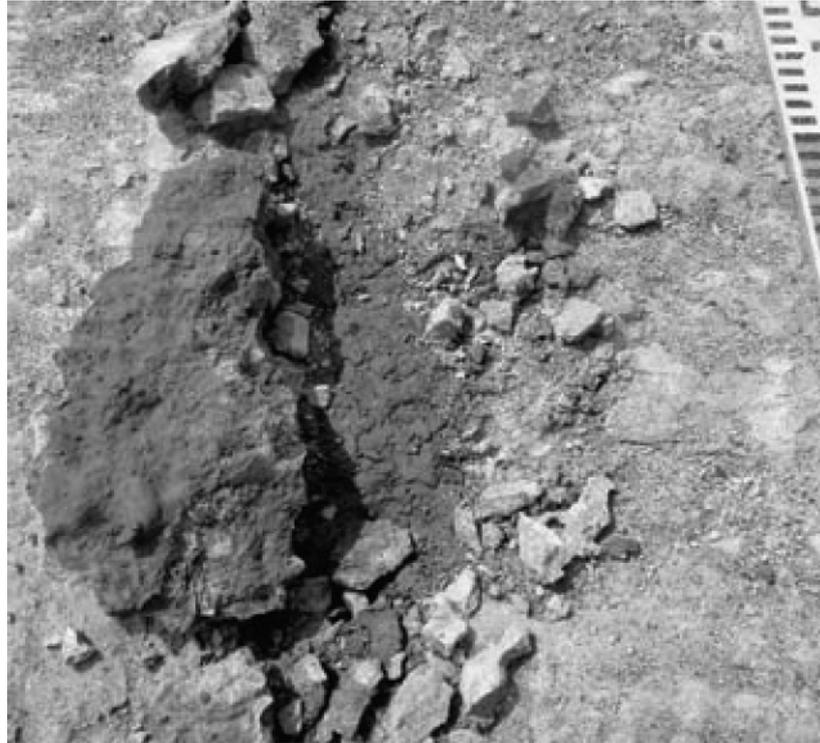
写真2.1 寒冷地で供用されたRC床版が砂利化した状況¹⁸⁾

森ら¹⁸⁾は、凍結防止剤が散布された寒冷地で供用されたRC床版のコンクリートが、写真2.1に示すように、砂利を含んだコンクリートの塊と泥状の物質に分離していたこと、この砂利化した部分は、中性化していないにもかかわらず、水酸化カルシウムが完全に消失していたことから、凍結防止剤成分がコンクリートを化学的に劣化させたのではないかと推察している。

ここで、凍結防止剤が散布された寒冷地のコンクリート道路床版では、アスファルト舗装直下の床版上縁側のコンクリートが、砂利を含むコンクリートの塊と泥状の物質に分離したような状態（以下、砂利化）となった箇所があり、その砂利化した試料を分析すると、中性化していないにもかかわらず、水酸化カルシウムが消失しており、凍結防止剤の成分による化学的劣化の関与が示唆される旨の報告⁷⁾がある。

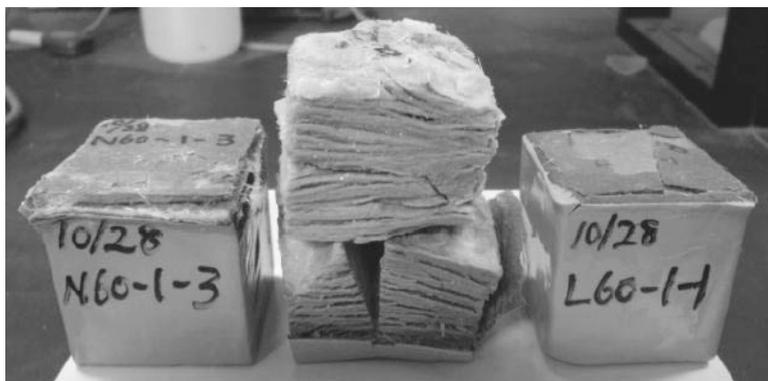
写真2.2 1年間塩化カルシウム水溶液に浸漬した各種セメント硬化体の劣化状況²⁰⁾
(左から普通ポルトランドセメント，早強ポルトランドセメント，
低熱ポルトランドセメントで作製したセメント硬化体
いずれも水セメント比60%)

森ら¹⁹⁾は、普通ポルトランドセメントを用い、水セメント比35, 45, 60%としたセメントペースト、並びに早強ポルトランドセメント、低熱ポルトランドセメントおよび高炉スラグやシリカフェームで置換したセメントを用い、水セメント比60%としたセメントペーストを作製し、塩化カルシウム水溶液に浸漬したところ、写真2.2に示すように、セメントの種類によって劣化状況が異なること、水セメント比を小さくすると劣化抵抗性は向上したが、長期間浸漬すると水セメント比の大きいセメント硬化体と変わらず劣化したこと、劣化したセメント硬化体をXRD測定したところ、複塩 $3\text{CaO}\cdot\text{CaCl}_2\cdot 15\text{H}_2\text{O}$ が生成していたことなどを報告している。

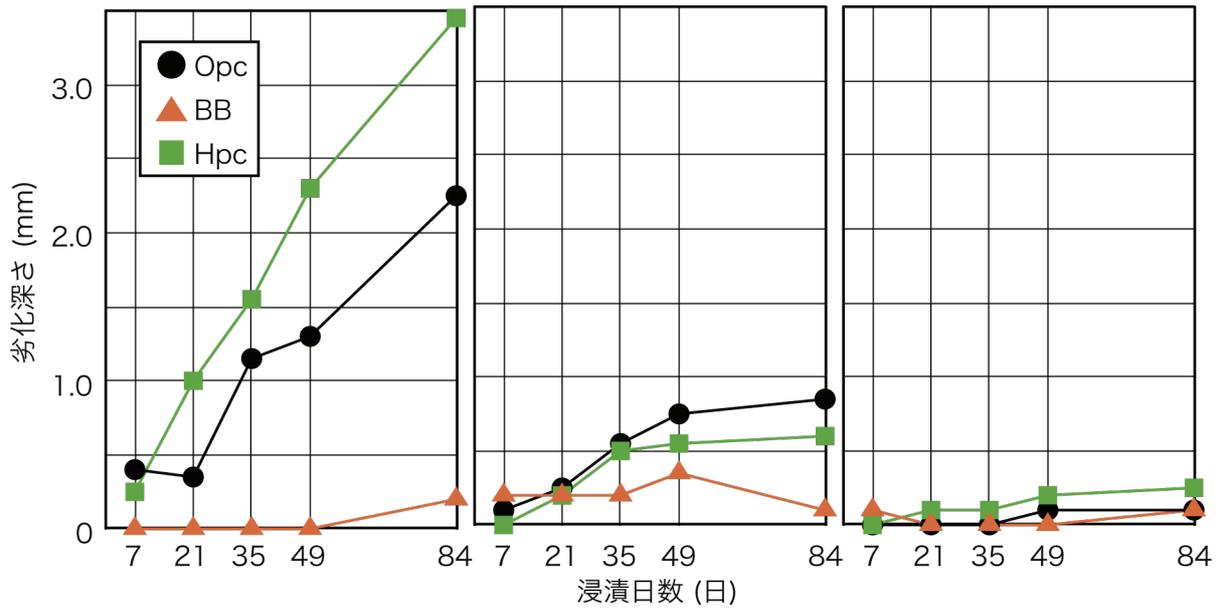
(a) W/C = 50% (b) W/C = 35% (c) W/C = 20%
 図4.4 塩化カルシウム水溶液に浸漬した日数と劣化深さの関係

図4.4(a)～(c)に、塩化カルシウム水溶液に浸漬した日数と削孔試験による底面の劣化深さの関係を示す。

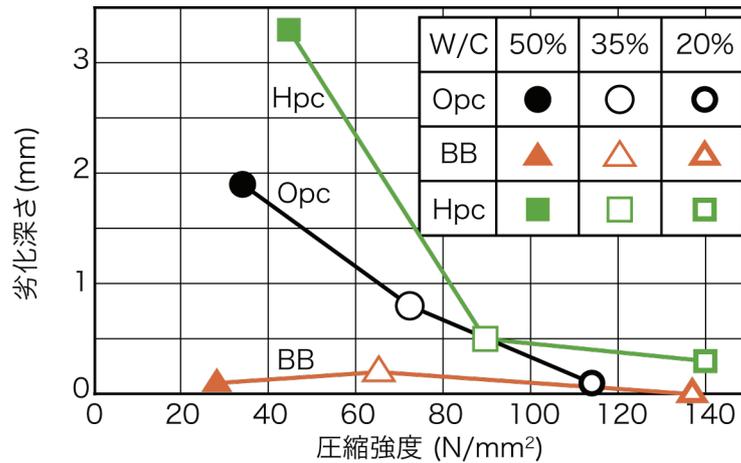
図4.6 7日間標準養生した円柱供試体の圧縮強度とその後84日間塩化カルシウム水溶液に浸漬した供試体の劣化深さの関係

セメントの種類がBBのセメントペーストは、圧縮強度に関係なく劣化しにくく、セメントの種類がOpcまたはHpcの場合は、材齢7日まで標準養生した供試体の圧縮強度が100N/mm²を超えると劣化しにくくなる傾向がある。

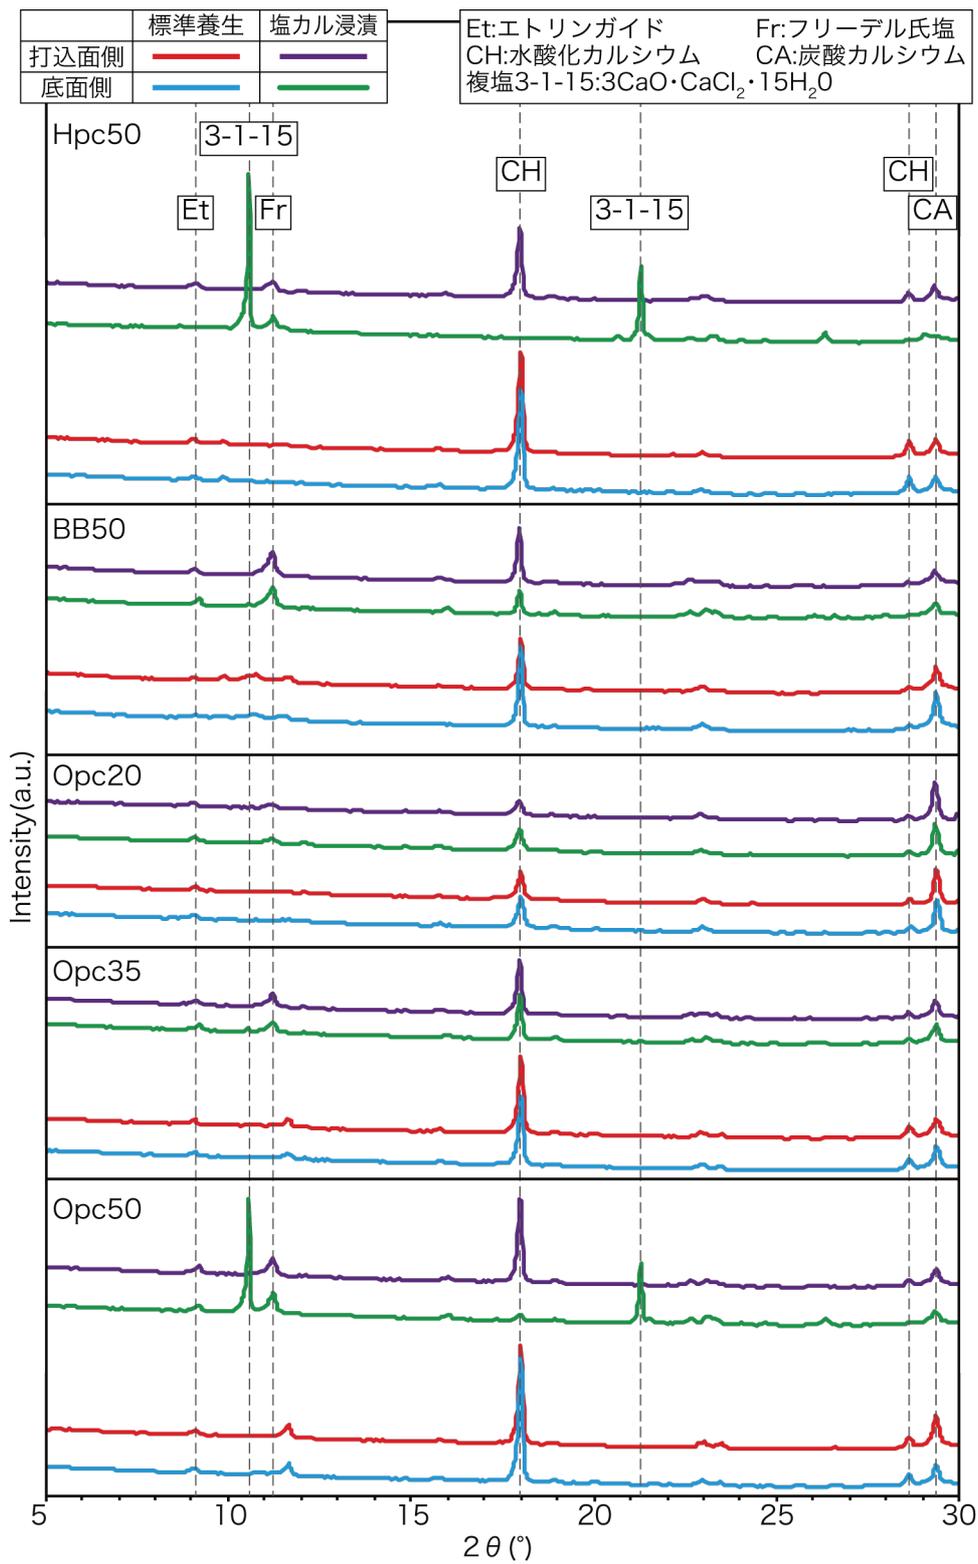
図4.7 XRD測定の結果(材齢91日)

また複塩3-1-15の生成に伴い水酸化カルシウムのピーク強度が低下していることから、複塩3-1-15の生成には水酸化カルシウムが関与していることがわかる。一方、標準養生を行った角柱供試体の打込面と底面には、明確な組成の違いを見いだすことはできず、塩化カルシウム水溶液への浸漬による劣化を抑制する因子を特定できなかったため、今後の検討課題となった。

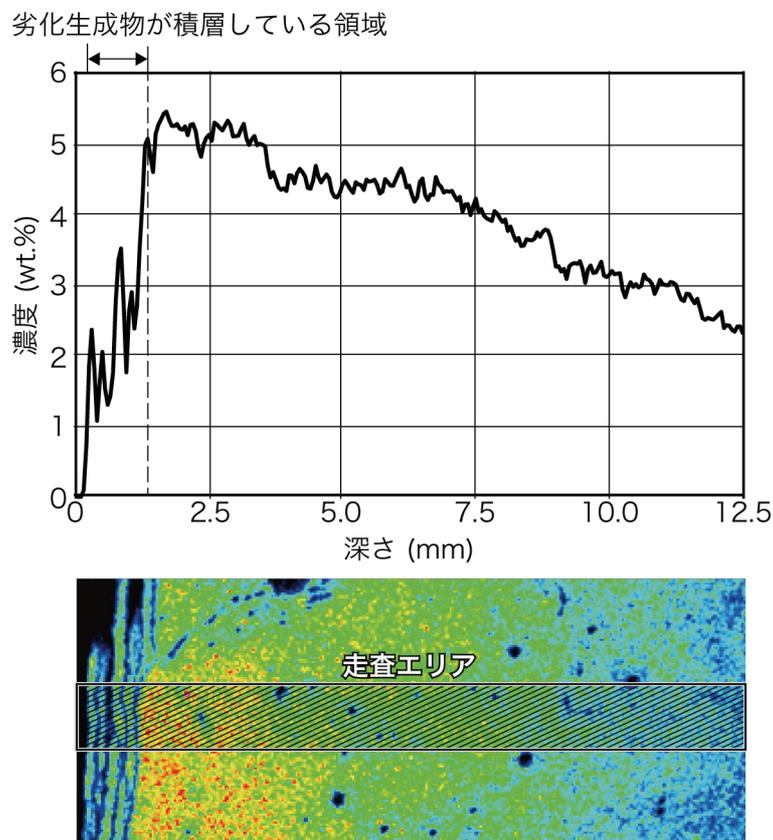
図4.9 EPMAの走査エリアと塩素濃度の分布状況
(Opc50底面側、塩化カルシウム水溶液に浸漬、材齢91日)

XRD分析およびEPMA分析の結果から、セメントペースト中の塩素濃度がある値以上になると、セメントペースト中の水酸化カルシウムと反応して、複塩3-1-15が生成し、セメントペースト組織を膨張・脆弱化させることによって、更に内部に塩素が浸入しやすい状況を生み出しているのではないかと推察できる。

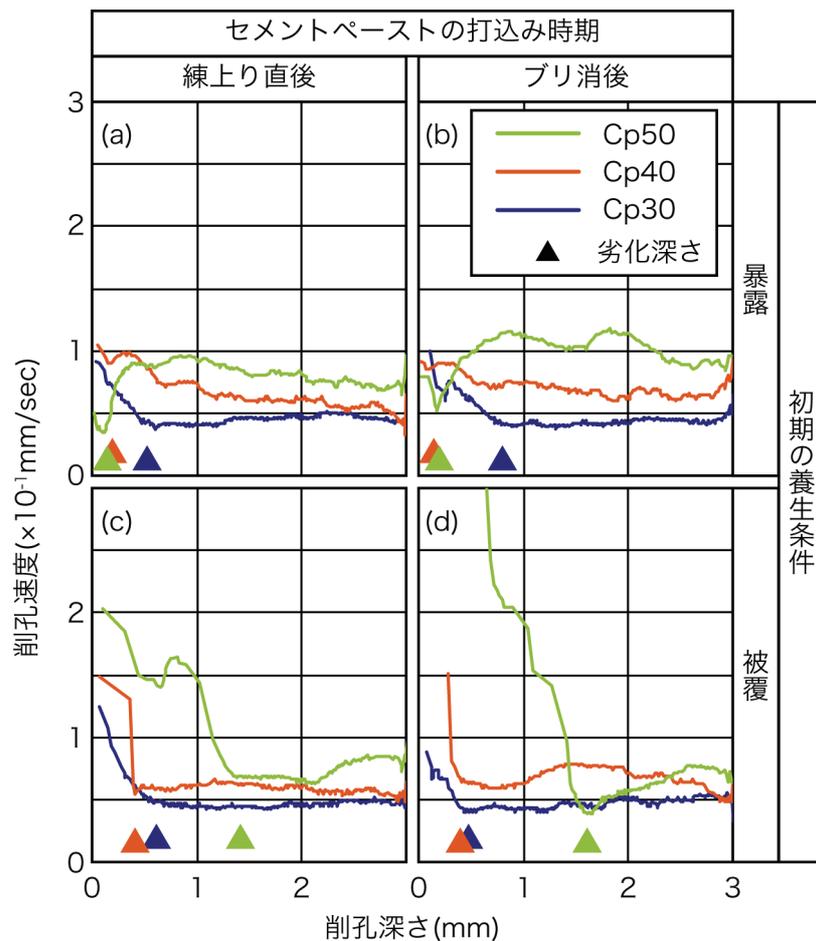
図4.11 打込み時期および初期の養生条件が84日間塩化カルシウム水溶液に浸漬したセメントペーストの劣化に及ぼす影響

また，初期の養生条件の影響，すなわち，被覆部分と暴露部分（図4.11(a)と図4.11(c)との比較，並びに図4.11(b)と図4.11(d)との比較）について注目すると，Cp30は，ほぼ同じ劣化深さとなっている。一方で，Cp50では，被覆部分の劣化深さが1.5mm程度まで進行しているのに対し，暴露部分は0.3mm程度と，全く異なる傾向を示している。Cp50と同様にCp40でも，わずかに被覆部分よりも暴露部分の方が，劣化抵抗性が高くなっている。

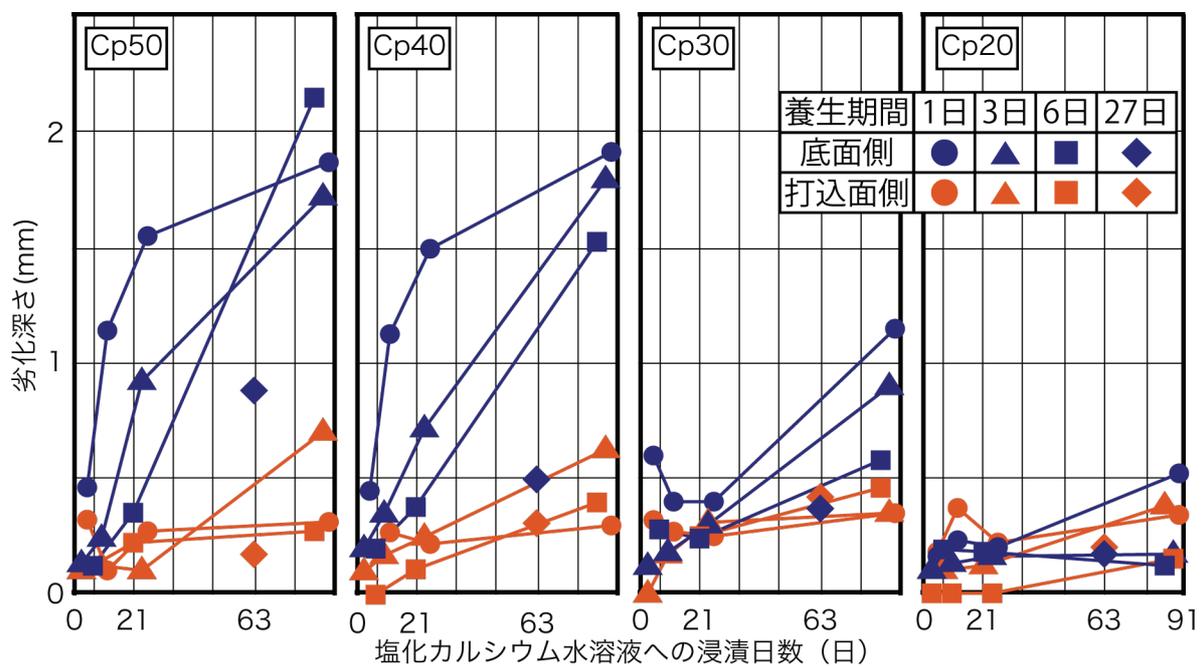
図4.12 塩化カルシウムに浸漬した日数と劣化深さの関係

図より、劣化抵抗性は底面より打込面の方が高いこと、底面の劣化深さは浸漬日数に比例して増大すること、および水セメント比が大きいほど劣化抵抗性が低いことが明らかとなり、これらは4.2節のOp_cを用いたセメントペーストの劣化の傾向と一致している。また、標準養生の期間を長くすることによって、底面側は、概ね劣化抵抗性が向上することがわかる。これは、標準養生の長期化によってセメントペースト組織が密実となり、塩化カルシウム水溶液の浸入を抑制したためと考えられる。一方、打込面では、標準養生期間の影響を確認することはできず、劣化抵抗性に対しては、標準養生期間よりも炭酸化の影響が大きいことがわかる。

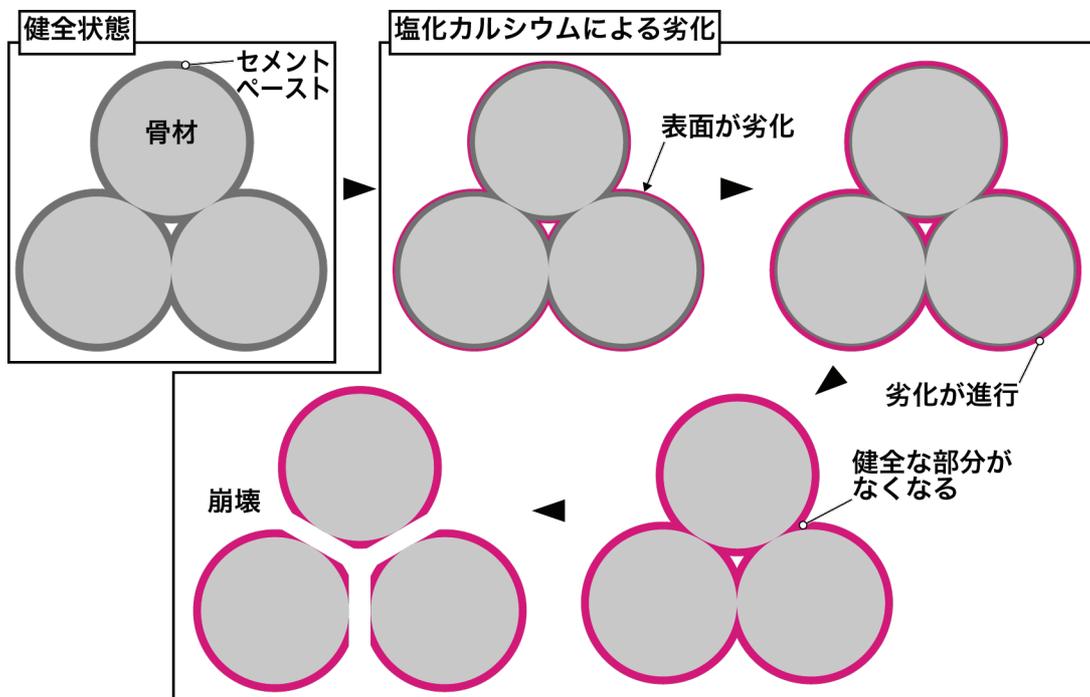
図5.1 塩化カルシウム水溶液によるポーラスコンクリートの劣化モデルの予測

そこで、本章では、塩化カルシウム水溶液によるポーラスコンクリートの塩類劣化とそのメカニズムについて検討する。

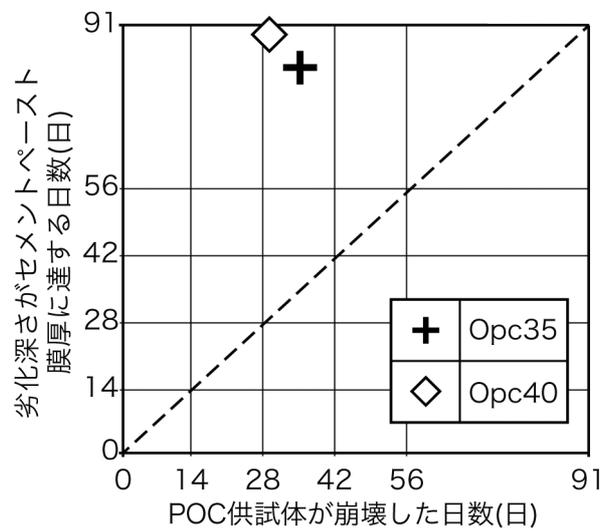
図5.8 POC供試体の崩壊日数と削孔試験によって推定される崩壊日数の関係

ここで、図5.8に、実際にOpc40およびOpc35のPOC供試体が崩壊した日数と、図5.6によって劣化深さが0.6mmに達し、供試体が崩壊すると推定される日数の関係を示すと(Opc20やOpc25は崩壊しておらず、Opc30は崩壊したが、削孔試験による劣化深さが0.6mmに達していないため、打点しない)、必ずしも劣化の進行が定量的に一致しているとは言いがたい。すなわち、削孔試験によって劣化を検出する材齢が、実際に供試体が崩壊する時期と比べて遅くなる傾向が顕著となっている。

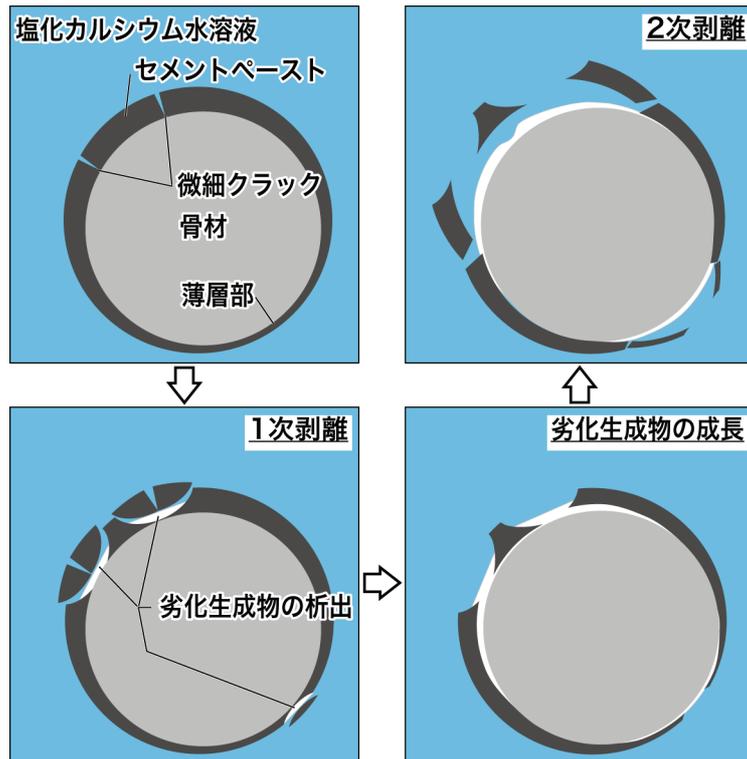
図5.9 塩化カルシウム水溶液によるポーラスコンクリートの劣化モデル

この原因の一つとして、第4章のセメントペーストのみを塩化カルシウム水溶液に浸漬させた場合は、写真5.5に示すように表面から劣化が進行しているのに対し、写真5.1、写真5.2および写真5.4に示した観察結果から、ポーラスコンクリートでは、図5.9に示すようにセメントペースト膜と骨材の界面の部分に塩化カルシウム水溶液が早期に浸入し、塩化物系反応生成物の析出または CaCl_2 の再結晶化などの劣化生成物の析出により、セメントペースト膜が剥離し、これが強度低下の原因となったと推察される。

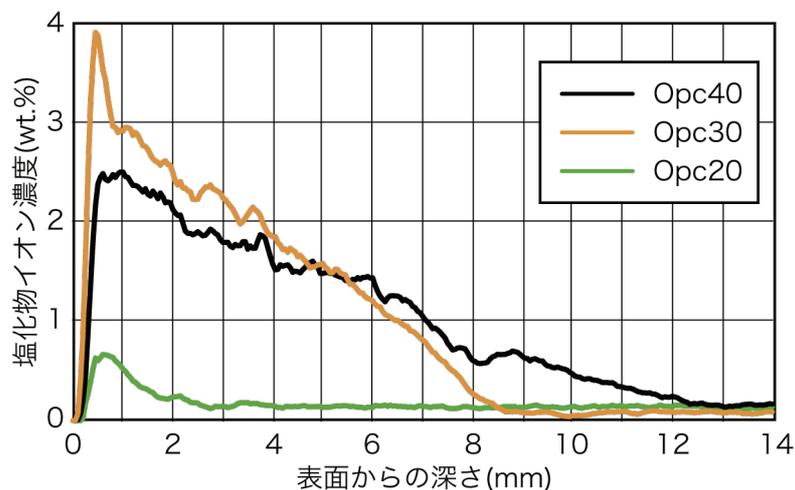
図5.10 EPMAによる塩素の浸入深さの測定結果（浸漬91日）

前述したように、今回用いたポーラスコンクリートの骨材を覆うセメントペースト膜の平均厚さは、0.6mm程度と算出できるので、いずれのセメントペースト膜にも塩素は浸入していると考えられるが、Opc20で作製したポーラスコンクリートの強度が低下していないことから、セメントペーストの劣化は、ある濃度以上の塩素が浸入しないと起こらないと考えられる。

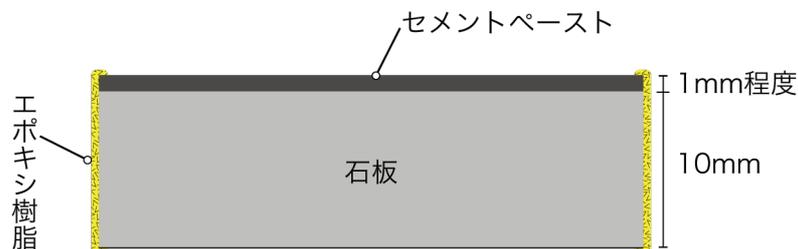
図5.11 模擬ポーラスコンクリート試験体の概要（断面）

模擬ポーラスコンクリート試験体の概要を図5.11に示す。5.2節で粗骨材として使用した単粒度碎石の原石（硬質砂岩・密度 2.73g/cm^3 ）をW:200×H:10×D:100mm程度に切断し、水中に24時間以上浸漬した。セメントペーストを塗布する直前に水中から取り出し、紙ウエスで水膜をぬぐい取り、表乾状態にした石板に、練上り直後のセメントペーストを塗布し、振動を加えて厚さ1mm程度に調整した。

本節では、ポーラスコンクリートの粗骨材とセメントペースト膜の界面に着目し、これを模した試験体{以下、模擬ポーラスコンクリート試験体(後掲の図5.11参照)}を用い、ポーラスコンクリートの塩類劣化を再現するとともに、界面の劣化生成物の分析を行い、ポーラスコンクリートの塩類劣化のメカニズムについて検討した。

コンクリート用精密カッターで、厚さ5～10mm程度に切断した模擬ポーラスコンクリート試験体の断面を光学顕微鏡で観察した。残った模擬ポーラスコンクリート試験体の断面は、エポキシ樹脂で再被覆した後に、再度塩化カルシウム水溶液に浸漬した。なお、断面観察を行った材齢は、塩化カルシウム水溶液に浸漬後7, 14, 21, 28, 35, 49, 91, 119日とした。

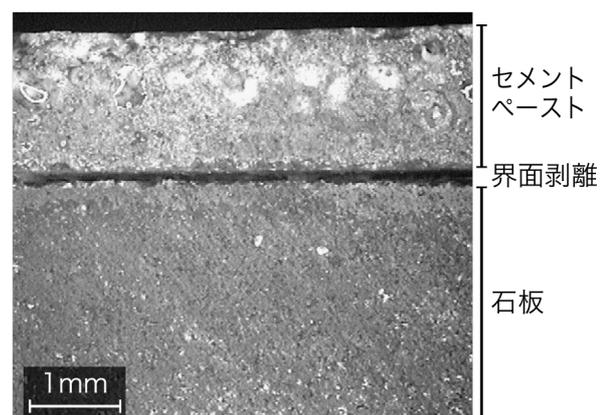
(d)界面劣化の例(Cp40_浸漬91日)

また、写真5.8(d)は、Cp40を塩化カルシウム水溶液に91日間浸漬した時の状態で、セメントペースト膜の表面および断面に劣化が生じていないにもかかわらず、セメントペースト膜が石板との界面から剥離していた（以下、界面劣化）。

なお、Cp30よりも水セメント比が大きく、相対的に耐久性に劣ると考えられるCp40が、層状劣化することなく、界面劣化のみを呈した理由としては、材料分離を防ぐ目的で混和したVtの化学的成分または粘性の増大に伴う連行空気増大の影響⁶⁾が考えられるが、本件の検証については、今後の課題としたい。

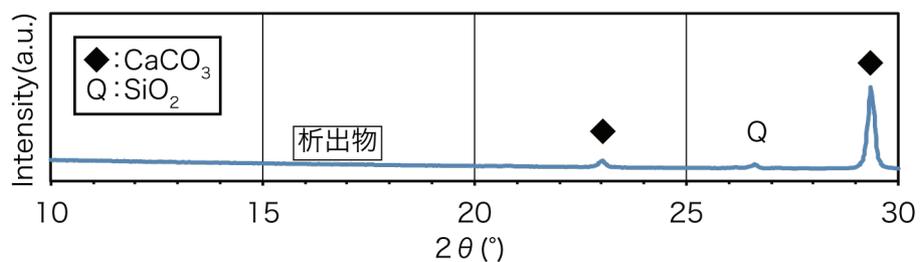
図5.13 セメントペースト膜と石板との界面の析出物のXRD測定結果

石英は、石板から析出物を削り落としたことによって混入したと考えられる。一方、塩化カルシウム水溶液中に浸漬したセメントペースト膜から、劣化反応によって炭酸カルシウムが生成するとは考えられないこと、並びに既往の研究^{7,8)}においても、複塩3-1-15が不安定であり、乾燥した環境下では存在できないと記述されていることから、劣化した模擬ポーラスコンクリート試験体を大気中で自然乾燥させたことによって、劣化生成物が炭酸化したのではないかと考えられる。

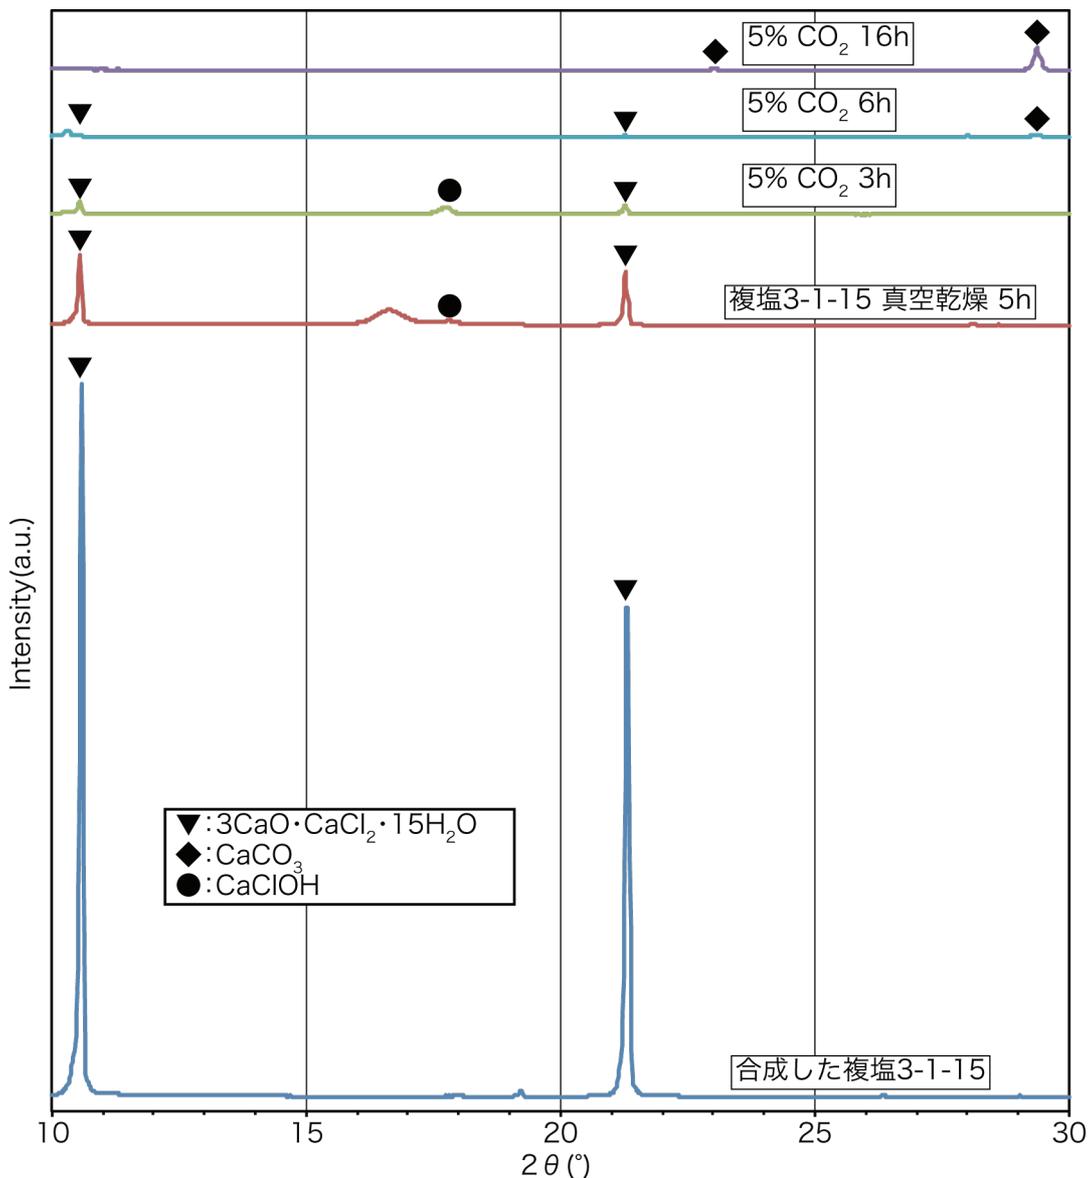
図5.14 合成した複塩3-1-15⁸⁾およびそれを5%炭酸ガス雰囲気中に暴露したもののXRD測定結果

図から、炭酸ガス雰囲気下では、暴露時間の経過とともに複塩3-1-15のピークは減衰し、炭酸カルシウムのピークが強くなる傾向が見られる。この結果から、劣化生成物が複塩3-1-15の場合には、大気中で自然乾燥させると、炭酸ガスと反応し、炭酸カルシウムが生成することが明らかとなった。

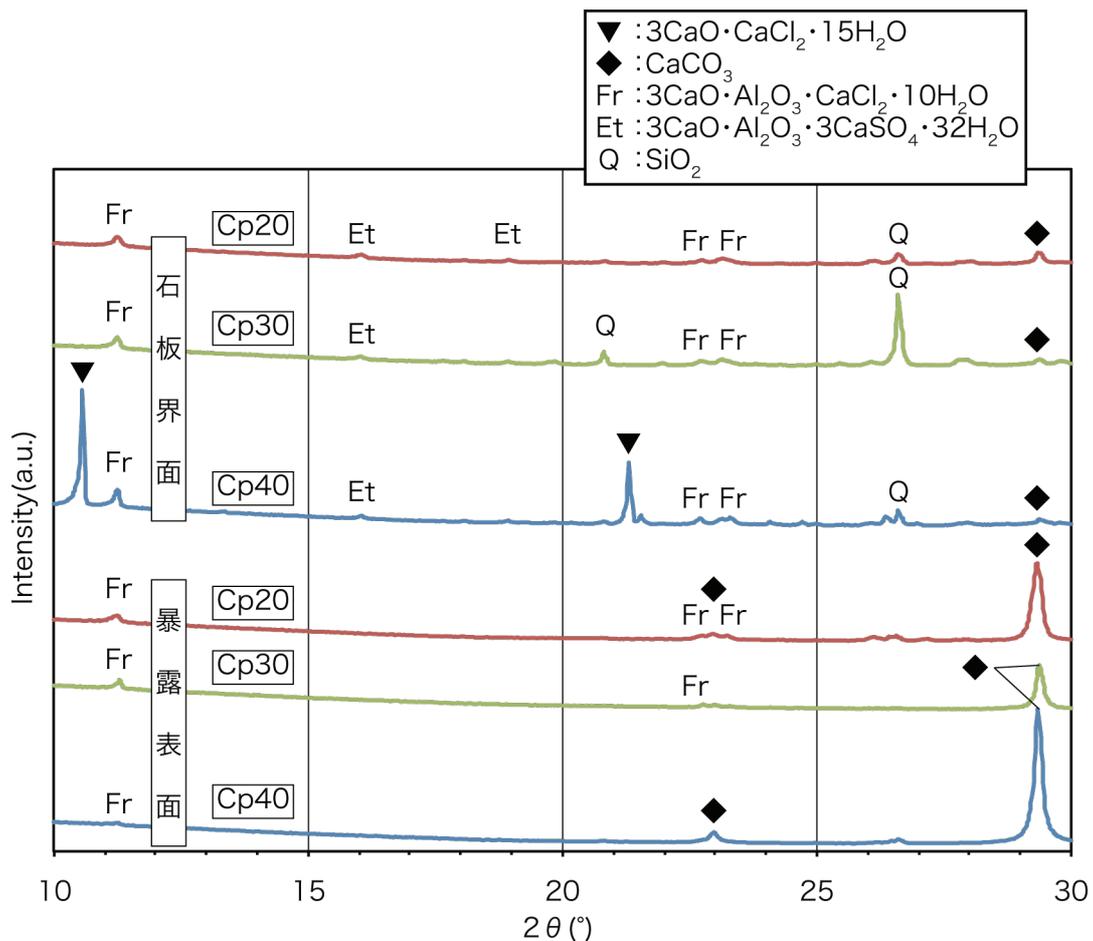
図5.15 劣化したセメントペースト膜の暴露表面および石板界面のXRD測定結果

暴露表面における炭酸カルシウムの検出については、練上り直後からの24時間外気に暴露した際に、暴露表面の水酸化カルシウムが炭酸化し、表面が化学的に安定な炭酸カルシウムに覆われたと考えられる。また、既往の研究^{5,10)}によれば、複塩3-1-15の生成には、 $\text{Ca}(\text{OH})_2$ が必要であるとされており、炭酸化により水酸化カルシウムが消費されたことによって、暴露表面での劣化が抑制され、表面劣化が生じなかったと考えられる。

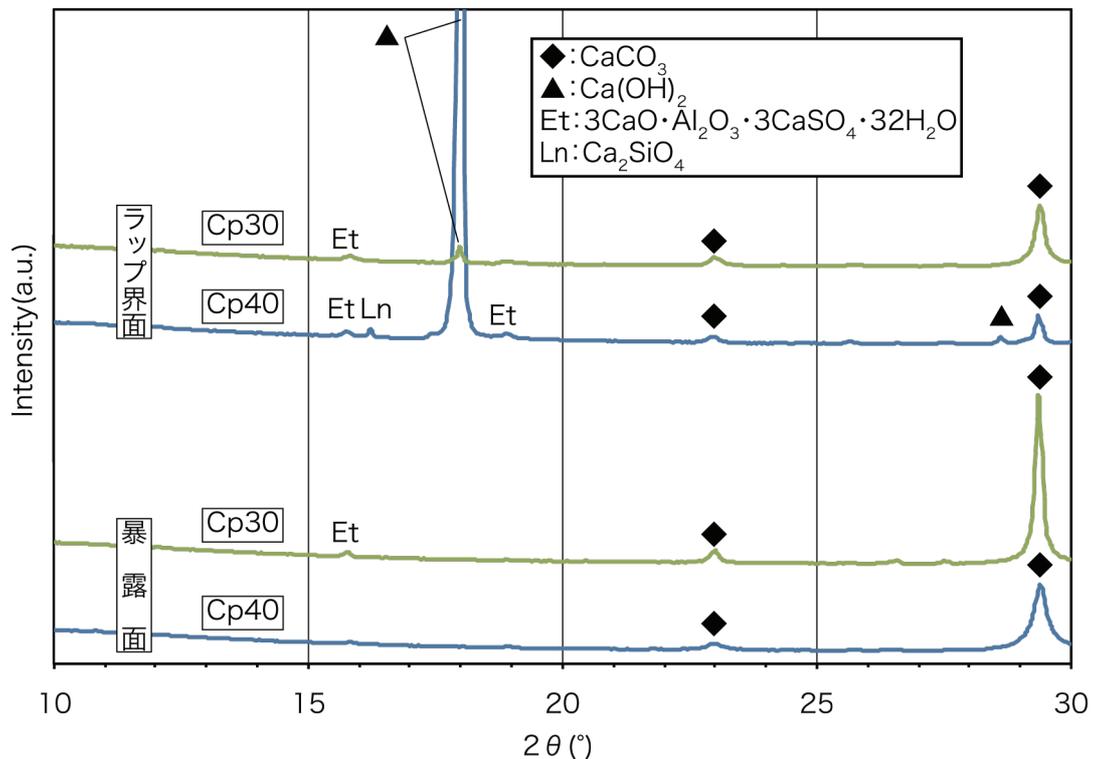
図5.16 打込みから24時間外気に暴露した試料の暴露面とラップ界面のXRD測定結果

そこで、この現象の原因を確認するため、練上り直後のCp30およびCp40を、ポリエチレン製ラップフィルム上に塗布し、振動によって厚さ1mm程度として、24時間放置し、硬化した各試料を、材齢7日まで標準養生した後、外気に暴露した表面（以下、暴露面）と、ラップフィルムとの界面（以下、ラップ界面）のXRD測定を行った。その結果、図5.16に示すように、Cp40およびCp30の暴露面の試料には、水酸化カルシウムのピークは検出されず、ラップ界面にのみ検出されたことから、セメントペースト表面の水酸化カルシウムは、初期の24時間で炭酸化することが確認できた。この結果および4.3節の実験結果から、暴露表面は、初期の24時間に水酸化カルシウムが炭酸化することによって、劣化抵抗性が向上することが明らかとなった。

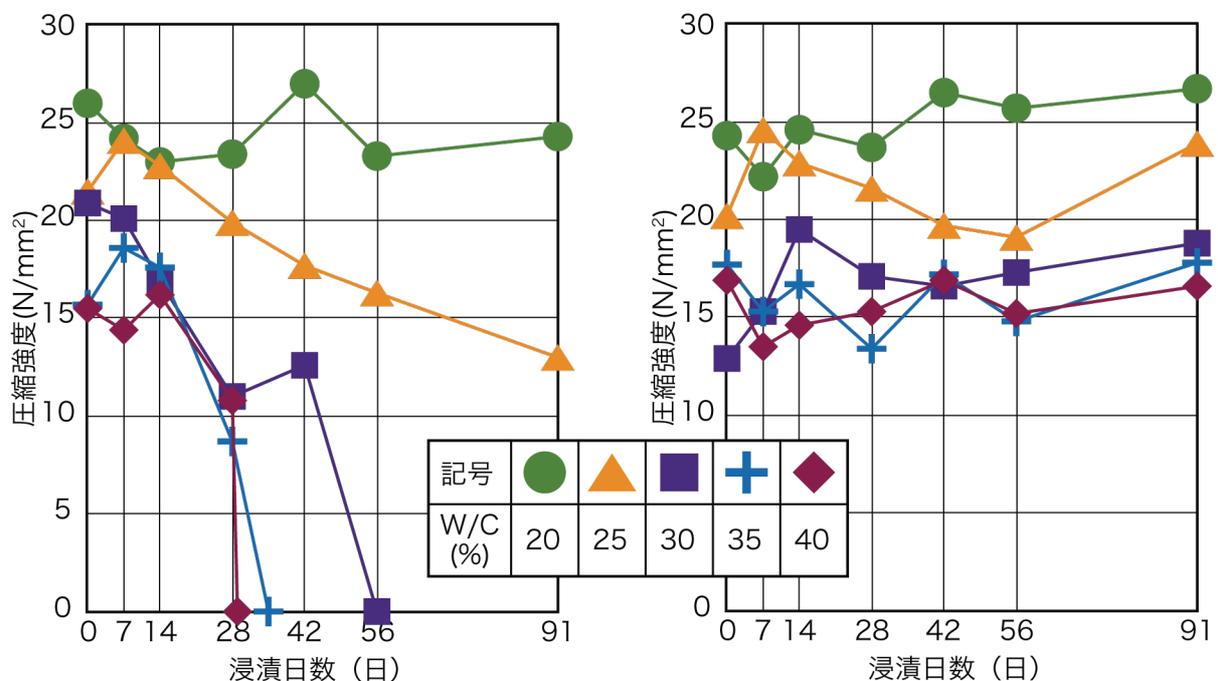
(a) Opcで作製したポーラスコンクリート (b) BBで作製したポーラスコンクリート
 図6.4 セメントの種類がポーラスコンクリートの圧縮強度に及ぼす影響（実験2）

また、実験1で30wt.%の塩化カルシウム水溶液に浸漬したConc20と、本節の実験2のOpc20は、同一調合でPOC供試体を作製し、かつ同一濃度の塩化カルシウム水溶液に浸漬したところ、塩化カルシウム水溶液浸漬91日の時点で、Conc20（実験1）は強度低下を呈しているのに対し、Opc20（実験2）は強度低下していない。実験1と実験2では、初期の湿潤養生期間が異なる（実験1：7日、実験2：28日）ことから、耐久性を向上させるために、水セメント比を低くしても、湿潤養生条件や塩化カルシウム水溶液への浸漬日数などによっては、ポーラスコンクリートは劣化し、崩壊する可能性があることがわかった。

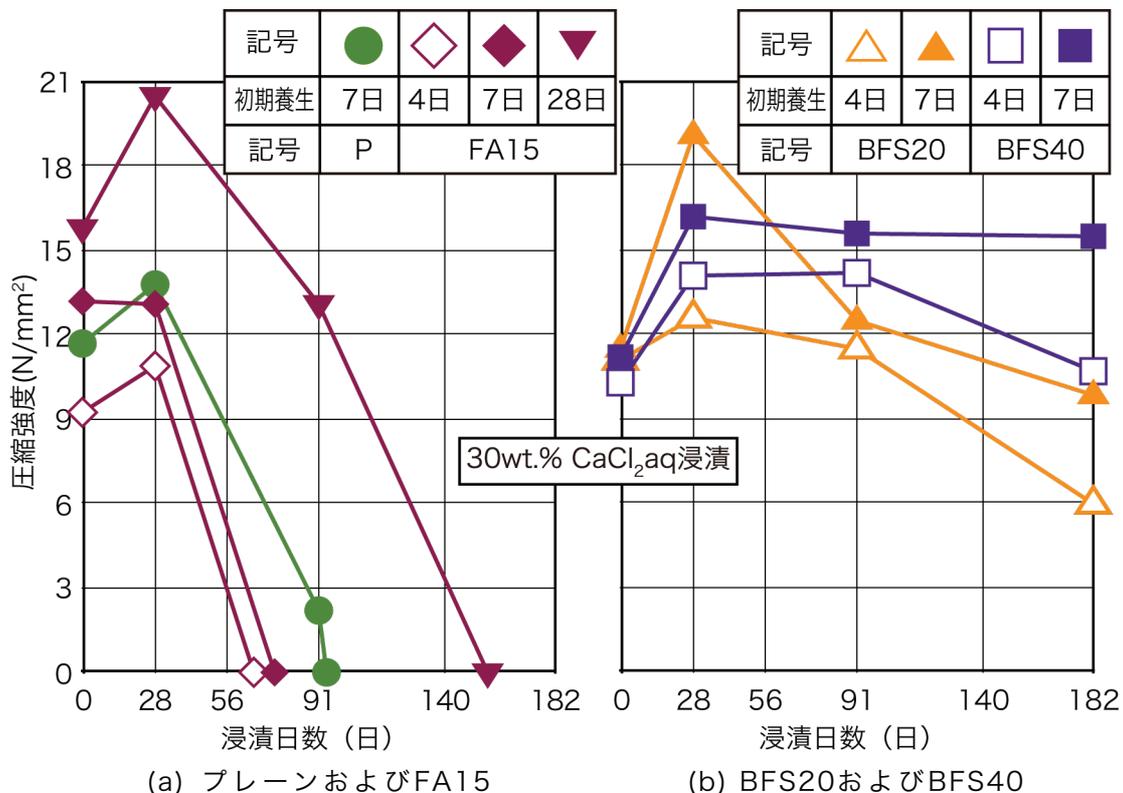
(a) プレーンおよびFA15 (b) BFS20およびBFS40
 図6.5 混和材料の置換がポーラスコンクリートの圧縮強度に及ぼす影響
 （普通ポルトランドセメントの一部を混和材料で内割置換した場合）

一方図6.5(b)より、BFS置換した供試体では、置換率および湿潤養生期間によって劣化抑制効果が異なる結果となった。すなわち、BFS20では、湿潤養生期間にかかわらず、長期的には圧縮強度が低下した。これは、水酸化カルシウムの生成量が、潜在水硬性による消費量を超えたためと考えられる。また、湿潤養生を材齢4日までとしたBFS40でも、長期間塩化カルシウム水溶液に浸漬すると圧縮強度が低下した。一方、材齢7日まで湿潤養生を行ったBFS40は、強度低下していないが、実験1の結果と同様に、強度増進もしていないことから、塩化カルシウム水溶液に浸漬し続けると、長期の強度増進が望めないと考えられる。

以上の結果から、塩化カルシウムによるポーラスコンクリートの劣化抑制対策として、セメントの40%以上をBFSで置換すること、同時に材齢7日程度まで湿潤養生を行うことが必要であると考えられる。

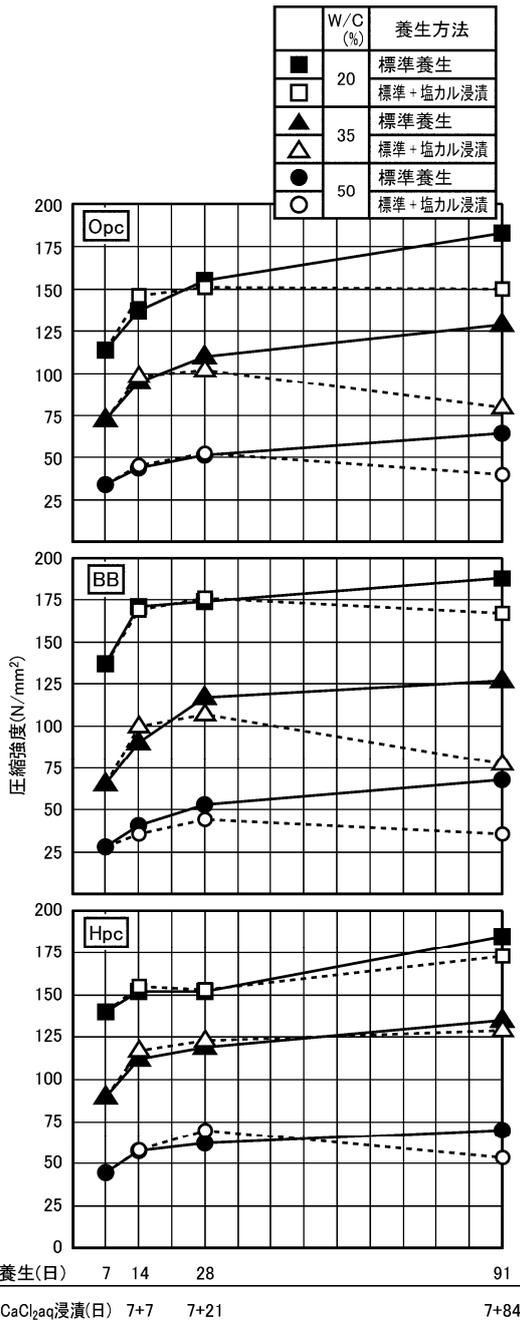
図-5 標準養生した供試体とCaCl₂aq浸漬した供試体の圧縮強度の推移

図-5に、標準養生した供試体とCaCl₂aqに浸漬した供試体の圧縮強度と材齢の関係を示す。通算材齢28日までは、標準養生した供試体の圧縮強度と、CaCl₂aqに浸漬した供試体の圧縮強度とは、ほとんど強度差がないのに対し、材齢91日では、いずれの調合においてもCaCl₂aqに浸漬させると強度が低下するという結果となった。原因の一つとして劣化による断面欠損が考えられるが、セメントの種類がOpcやHpcで水セメント比が20%の場合や、セ
