2001年9月11日 ～WTCはなぜ倒壊したのか？～

川口 淳（工学部 建築学科）

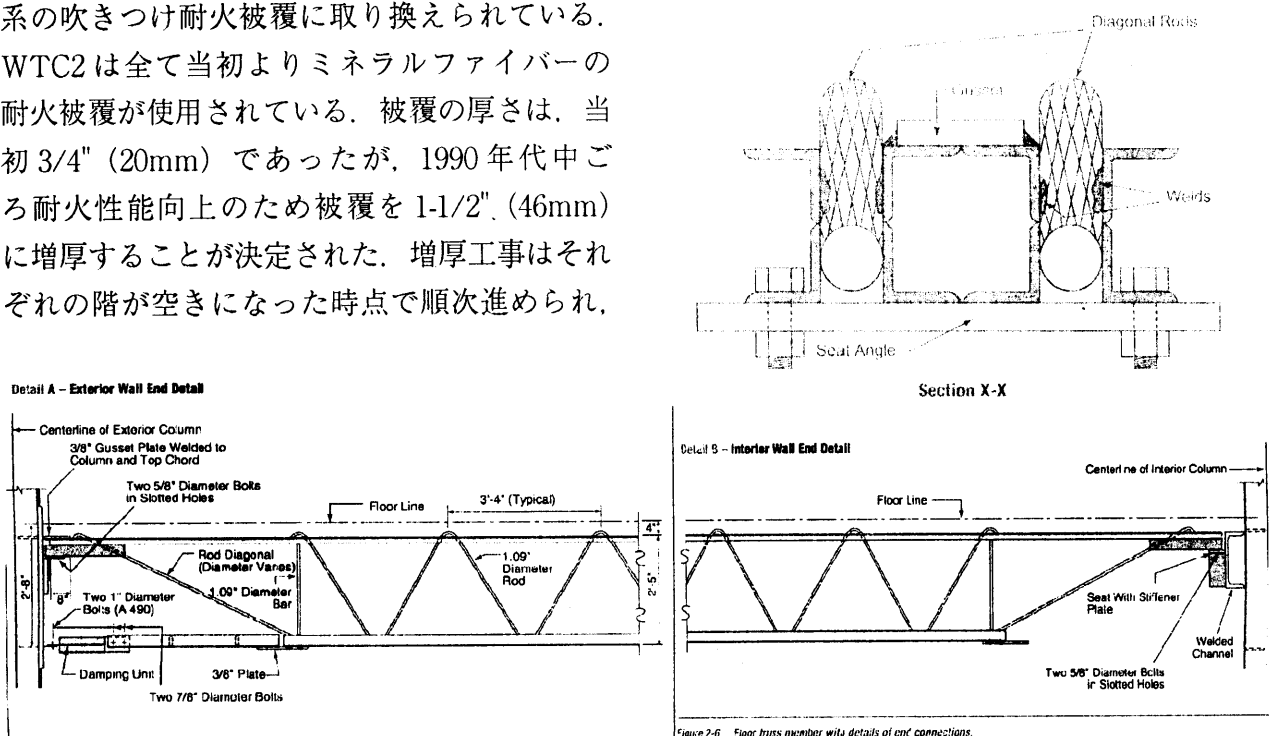
図 6 床トラスのディテール (左：外周柱側、右：サービスコア柱側、右上：外周柱側上弦材断面)

- 1) 床スラブを支持するトラス、柱が熱により膨張し、柱に面外変形を生じさせる。(図 11)
- 2) 床スラブを支持するトラス、柱が熱により強度低下を起こし、床が垂れ下がる。そのカテナリアクションでスラブの端部の接合部が破断。(図 12)
- 3) 下階の床スラブに過荷重がかかると同時に床の補剛効果を失った柱が座屈。(図 13)
