タイ国アユタヤー遺跡の劣化調査と修復方法の提案

○長谷川哲也¹・畑中重光²・PRINYA Chindapasirt³・THANUDKIJ Chareerat⁴

The deterioration investigation of the Ayutthaya remains, Thailand

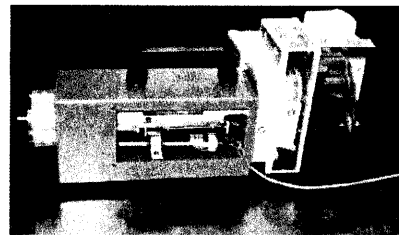
写真7 表層強度試験器

写真7に筆者らの考案した表層強度試験器¹⁷⁾を示す。この試験器は、構造体の表面から内部に向かって強度分布を測定するもので、煉瓦やモルタルがどの深さまで、かつどの程度劣化しているかを表層から連続的に把握できる（2005年大会研究発表論文集1637参照）。

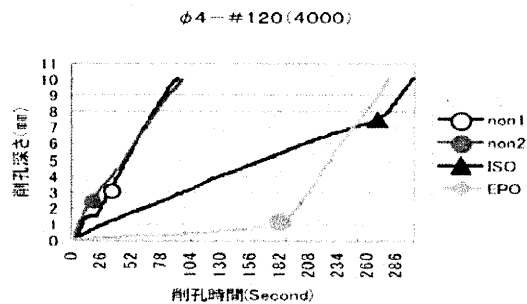
図1 表層強度試験器による結果の例(砂岩)

3.1(2) に示した表層強度試験器で、高含浸性強化剤による補修効果の確認を行った。図1は砂岩に対する補修効果の確認例³⁾である。図中の記号 non1 と non2 は薬剤無塗布であり、EPO はエポキシ樹脂を含浸し易くするために分子量を小さくしたもの、ISO は著者らが開発した新型の薬剤である。図中のグラフの折れ曲がり点で判断すると、塗布した薬剤は表層から 7.5 mm 内部まで浸透している。この薬剤は配合を変えることによって強度を変えることもモルタル中により深く浸透させることも可能である。当該材料の状況と補修目標に応じて材料設計できるところに大きな利点がある。
