令和2年度  
修士論文

歴史的組積造建築物の耐震性に関わる  
モニタリング調査

三重大学大学院工学研究科

張 燁

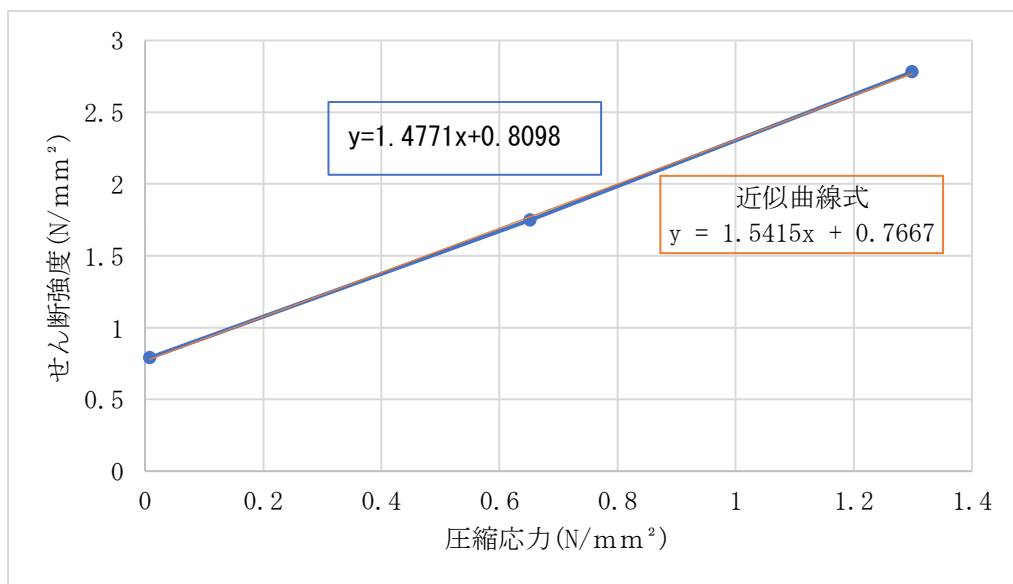
図 4-4-2 せん断試験結果

上記結果より、せん断強度と側圧の間には良好な比例関係がみられ、側圧(軸力)が大きいほどせん断強度も大きくなっている。なお、破壊は目地と煉瓦の境界面において確認された。また、試験体によるばらつきもほとんど見られない。

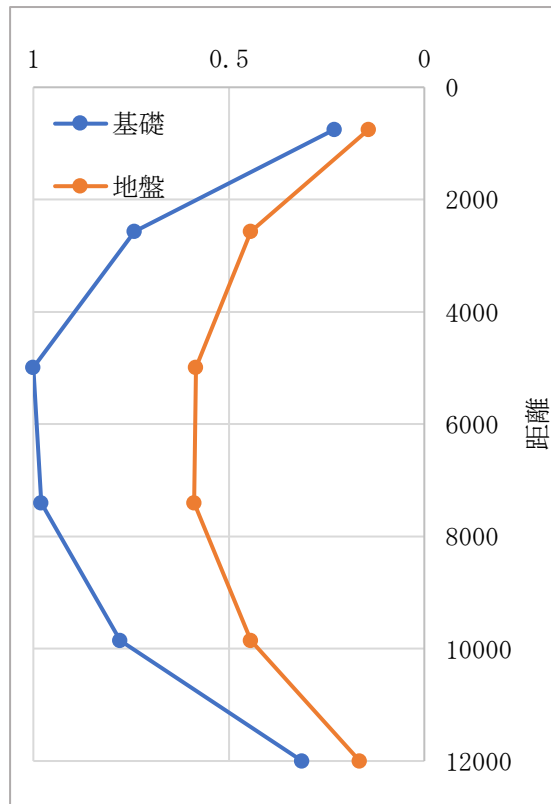
図 4-7-1 CASE1 における振動モード

さらに、常時微動の伝達関数算定において、8Hz 程度で大きな応答が表れている。図 4-7-1, 2 に示した振動モード図において、壁の面外変形が顕著に確認されたこととあわせて考えると外壁が 8Hz 程度の高い振動数で面外変形したためだと考えられる。

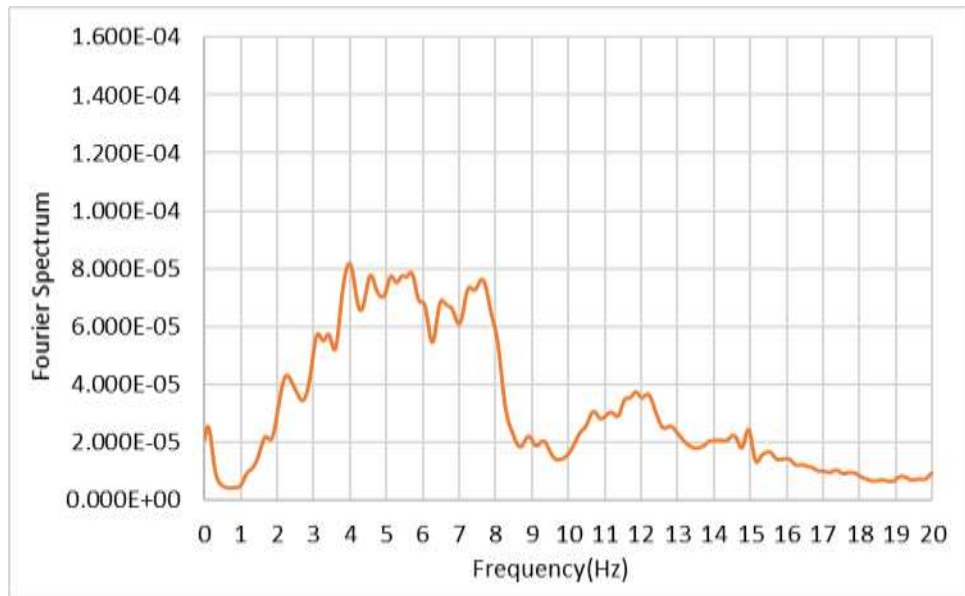
図4-9-4 応答速度差のフーリエスペクト

また、CASE2 におけるねじれ動の検討を行った。図 4-9-4 および図 4-9-8 に注目すると、東西・南北ともに固有振動数前後で速度差のフーリエスペクトルのピークが確認でき、固有振動数時にねじれ動による影響が存在すると推測される。さらに、東西・南北両方向において、測定時刻歴波および固有振動数前後の時刻歴波で逆位相の波形が確認された。よって、固有振動数付近において回転運動の影響があると推測できる。

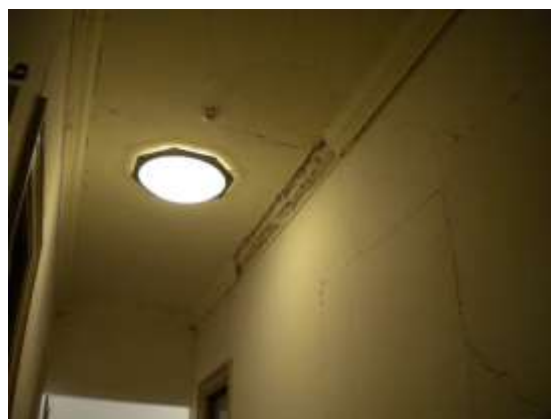
図 5-2-4 内壁被害

2011 年 3 月 11 日の東北地方太平洋沖地震では、福島市では震度 5 強を観測した。地震によって福島写真美術館では、正面玄関上のペディメントの傾斜・亀裂、内壁の崩落などにより全面的な使用中止を余儀なくされた。図 5-2-1, 2, 3, 4 に当時の被害状況を示す。

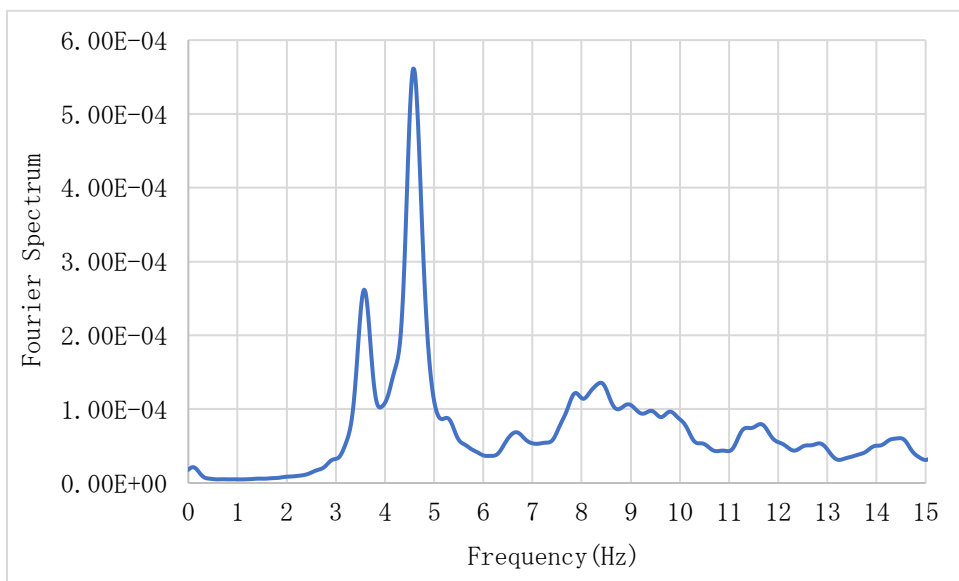
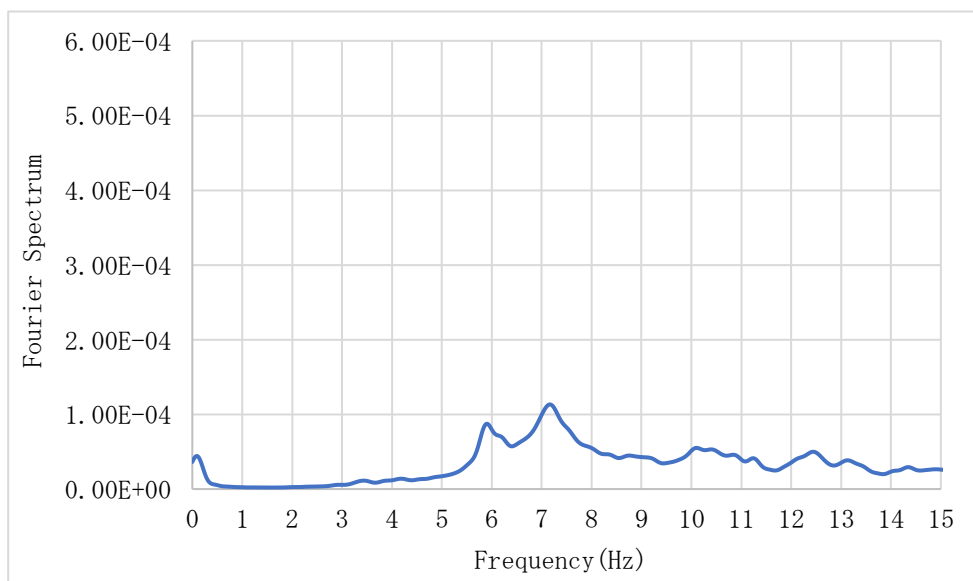
CASE1において、修理工事前後の西側(CH4)と東側(Ch6)の応答速度差のフーリエスペクトルを図5-7-1,2に示す。また、時刻歴波形の比較を図5-7-3,4に示す。

また、Ch4 では複数のピークが確認されているが、これは図 5-7-1, 2 に示す CH4 と CH6 の速度差のフーリエスペクトルとピークが概ね一致している。これは、CH4 をはさむ石の壁の影響により、固有振動数よりも高い振動数で卓越したと考えられる。

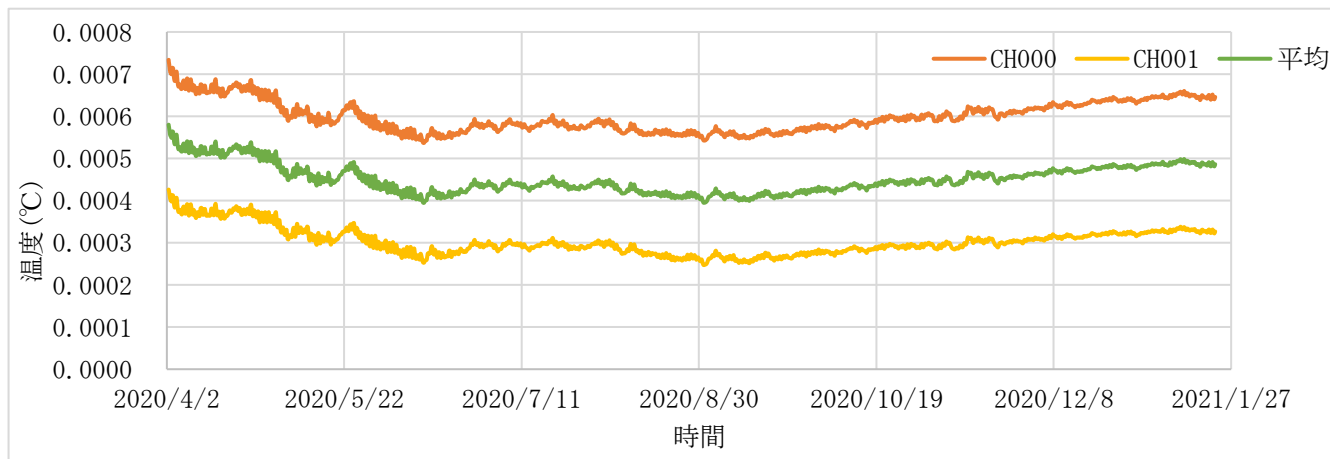
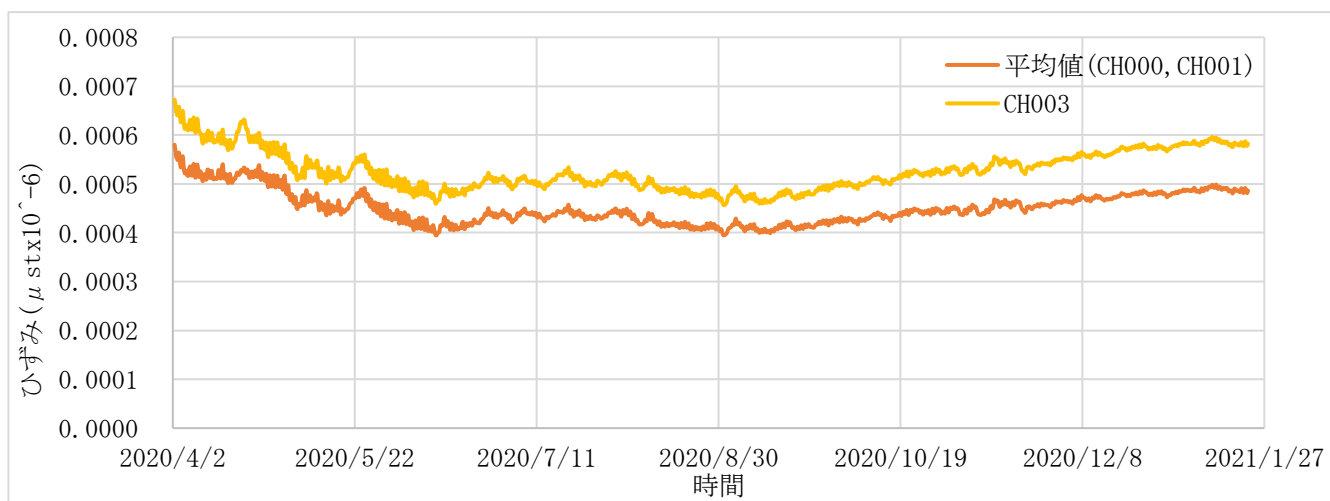
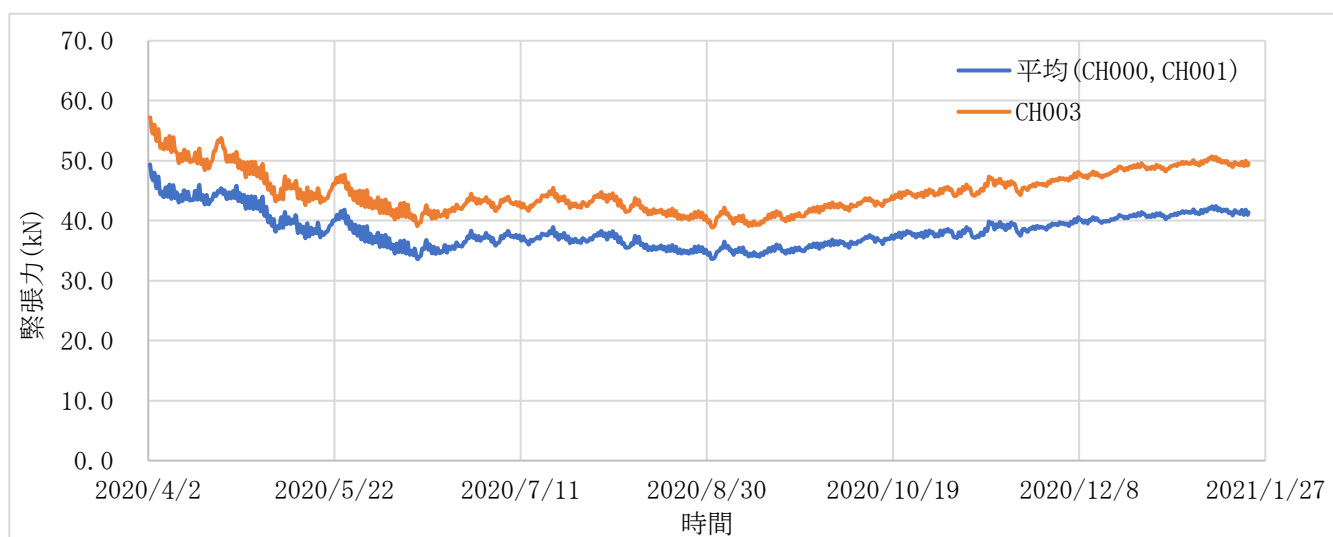
また、PC 鋼における緊張力モニタリングも行った。時間の変化に伴う温度変化より、室温と試験体内部の温度の推移はおおむね一致しており、一時は上昇したものの 12/8 ごろに測定開始時の温度と同水準まで低下しているとわかる。図 5-9-2 より、鋼材の上端と下端に貼付した CH000 と CH001 のひずみの大きさに差があり、緊張力のかけ方が均一でないと推測できる。また、図 5-9-3, 4 より、ひずみおよび緊張力の変化は、温度と一定の相関関係にあるとわかる。しかし、測定開始時と 12/8 時点の緊張力を比較すると、2 割程度低下していることが確認できた。
