修士論文

断面修復したコンクリート角柱供試体の圧縮特性

に関する実験的研究

- 断面修復材の力学特性、付着状況および修復形状の影響-

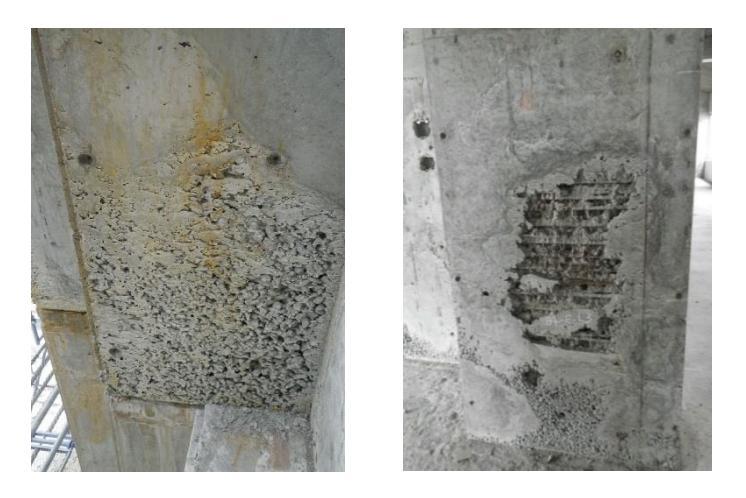
図-1.1 RC 柱の柱脚部に発生した豆板の様子

鉄筋コンクリート(以下、RC)構造物の施工段階におけるコンクリート工事では、締固 め不足の場合やコンクリートが材料分離した場合、また、型枠の部分的変形などによりモル タルやペーストが著しく漏れ出たなどの場合に、図-1.1に示すような豆板と呼ばれている 初期欠陥が発生することがある^{1),2)}。このような欠陥部は、健全なコンクリートに比べ耐久 性に劣るため、時間の経過による劣化や変状の進行を加速させ、構造物の耐久性や使用性に 影響を与える可能性がある。コンクリート診断技術により、表-1.1に示すような欠陥が一 旦発見された際に、欠陥および欠陥近傍のコンクリートを取り除き、断面修復材を用いて断 面修復を行うのが一般的である³⁾。

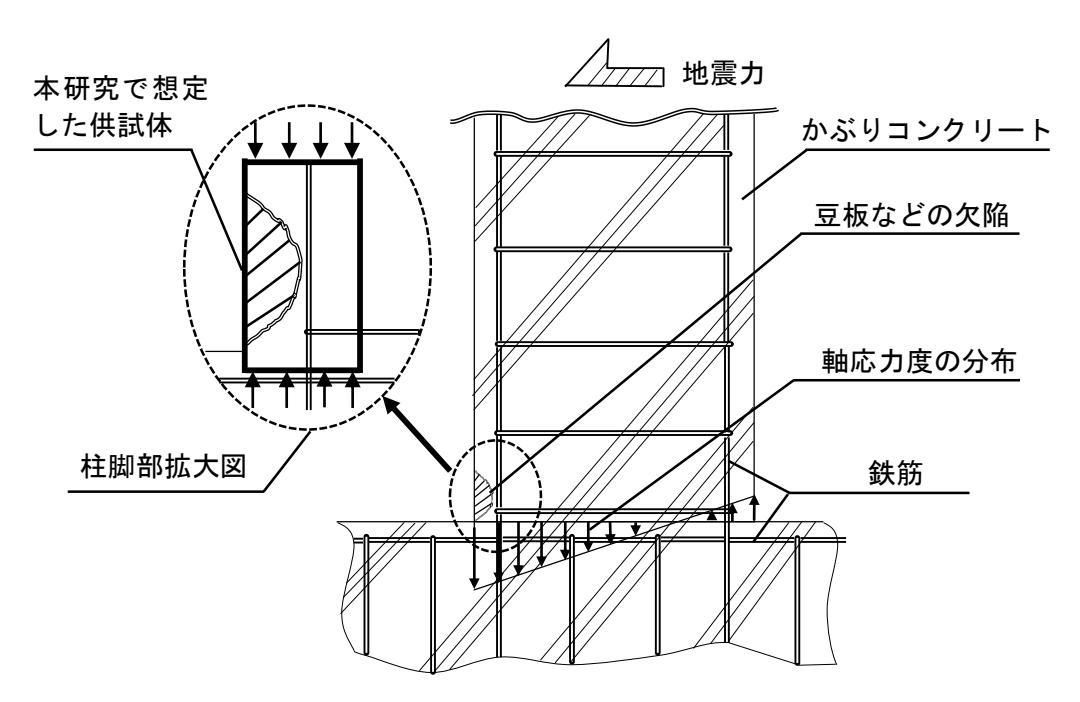
図-1.2 RC 柱脚部に発生する欠陥と軸応力度分布のイメージ図

- 1) 単純化のために供試体に鉄筋は含まない。
- 2) 供試体は、RC 柱脚の表面から 100mm の深さの範囲を想定する。
- 3) 応力は、断面修復材の力学特性が重要となる圧縮側のみを想定する。
- 4) 曲げモーメントによる応力勾配およびせん断応力は無視する。
- 5) 欠陥は、コンクリート未充填部の発生しやすいかぶりコンクリート部に発生したもの と想定する。

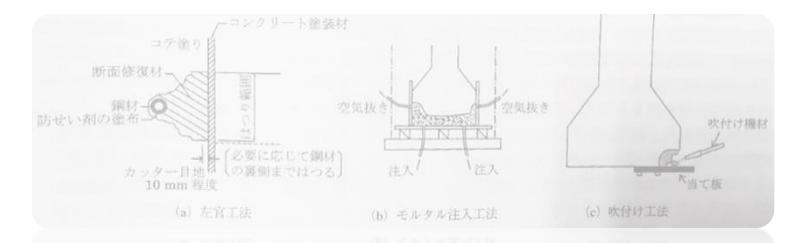
図-2.1 断面修復による補修事例(鋼材が腐食している場合)

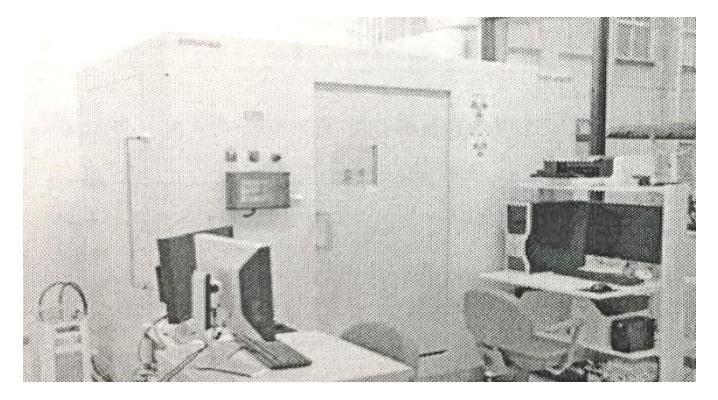
図-2.3 マイクロフォーカス X線 CT スキャナの外観

X線 CT は、X線透過法を用いており、被検体に X線を照射し、物体透過前後の X線エネ ルギー減衰比から、透過した物体内部の X線吸収率の空間分布を数値的に求め、これを画像 化するという逆解析手法である。この研究で使用した装置は、マイクロフォーカス X線 CT スキャナであった。装置の外観を図-2.3に、内部の様子の模式図を図-2.4に、コンクリ ートの X線 CT 画像を図-2.5に示す。はつり手法としては、ブレーカを使用してコンクリ ートブロックを作製し、はつり後のブロックから、コア供試体を採取し分析を行った。

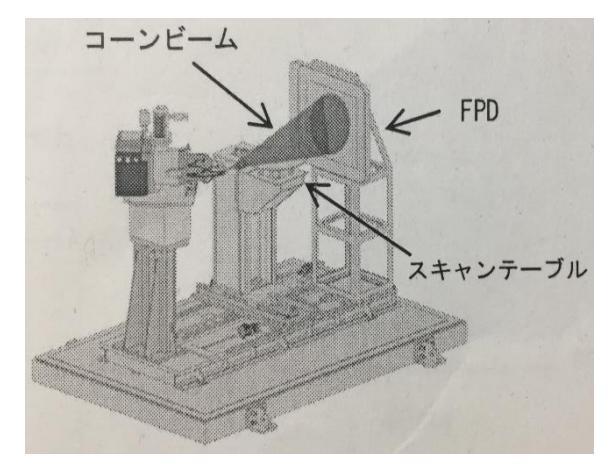
図-2.4 マイクロフォーカス X 線 CT スキャ ナの構造

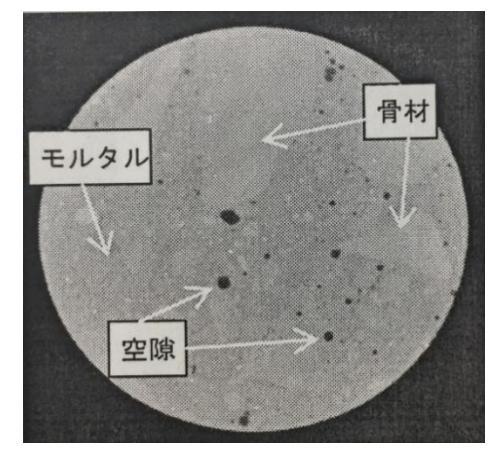
図-2.5 コンクリートのX線CT画 像

その結果、ブレーカによるはつりは、はつり面より深いコンクリートにも損傷を与えてい ることが確認された。損傷が発生しやすい部位としてコンクリート打設時から存在する空 隙の周りや骨材とモルタルの境界部分であると報告されている。しかし、その損傷が修復さ れたコンクリートの力学性能に及ぼす影響は確認されていないため、この点については、今 後検討する必要がある。

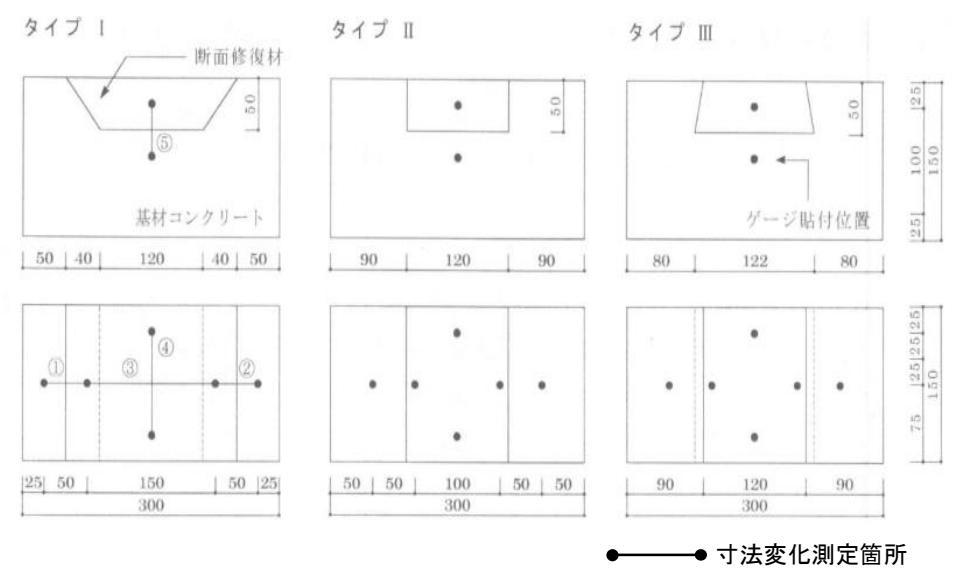
図-2.6 試験体の形状・寸法

実験で対象とした断面修復材は、表-2.2 に示すセメント系 11 種類、樹脂系 3 種類の計 14 種類であった。試験項目および試験方法を表-2.3 に、補修試験体は、図-2.6 に示す。 ひび割れ耐久性試験の促進条件を図-2.7 に示す。

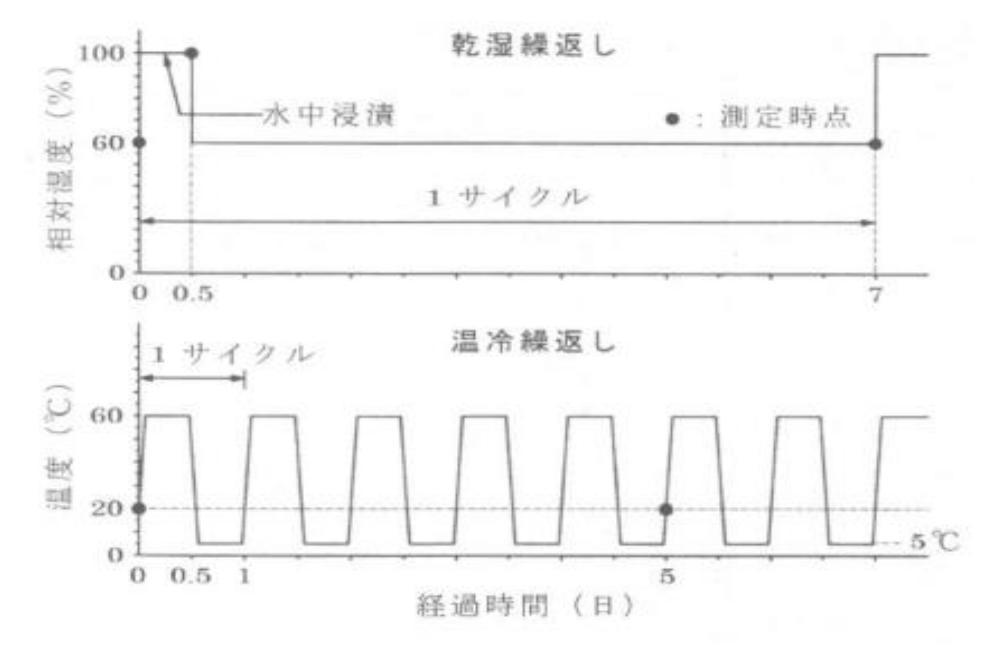
図-2.7 促進試験サイクル

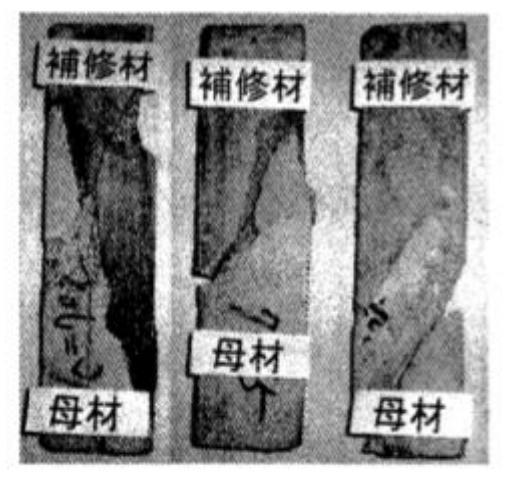
写真-2.1 割裂付着界面に対し補 修を施した場合の圧縮-せ ん断試験の破壊状況

朴ら⁹は、ポリマーセメントモルタルの化学的および物理的な付着特性を評価するため、 躯体の水セメント比および補修材のポリマー含有率を水準とした一連の付着実験を行った。 実験においては、補修材と躯体の界面で発生するすべての応力状態での付着特性を把握す るために、様々な界面角度を持つ圧縮-せん断付着などの実験を行った。表-2.4 に実験水 準および測定項目を示す。写真-2.1 に割裂付着界面に対し補修を施した場合の圧縮-せん 断試験の破壊状況を示す。

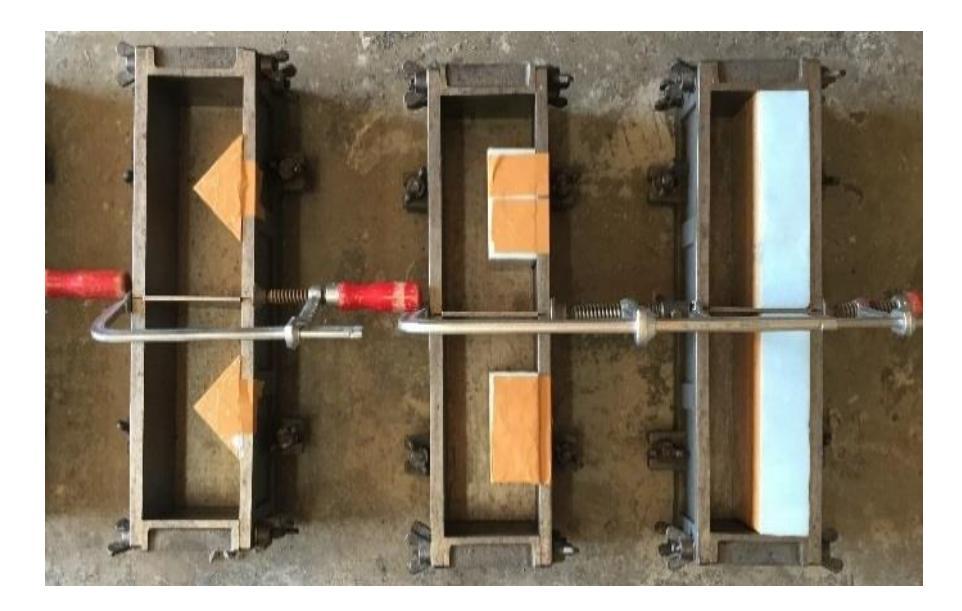
写真-3.1 欠損のある角柱供試体の型枠の例

欠損形状 B、C、D の作製には、写真-3.1 に示すように鋼製型枠内に所定の欠陥形状の 発泡スチロールを固定し、母材コンクリートを打ち込んだ。表-3.1 中の欠損の表面状態の うち、粗面とはこの発泡スチロールの表面の凸凹がコンクリート界面に転写された状態を 示す。また、供試体 B3、C3、D3 の表面状態のうち、平滑面とは、発泡スチロールの表面を ガムテープで被覆して発泡スチロール表面の細かな凹凸を無くしたものを指す。

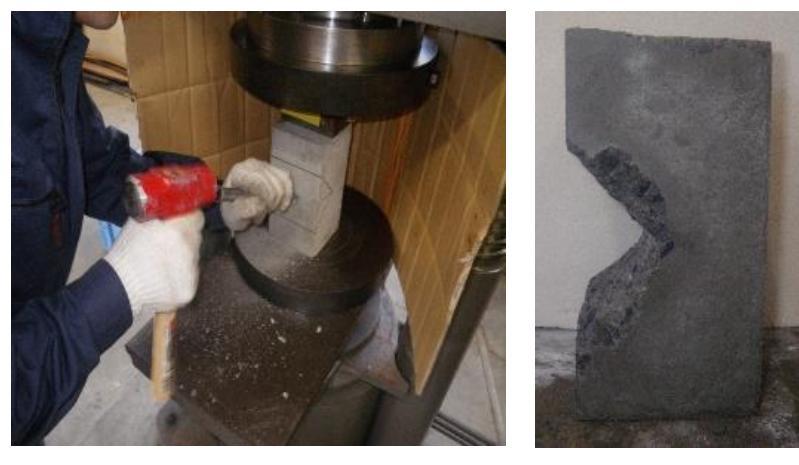
(a) 欠損の作製状況
 (b) 欠損の様子
 写真-3.2 欠損形状 A の作製状況

欠損形状 A は、実際の施工状況における界面状態を再現することを目的に、材齢2日に 脱型した欠損の無い角柱供試体を、耐圧試験機で10kNの軸力を作用させて固定した状態で、 ハンマーとタガネを用いて欠損形状 B に近い欠損形状、欠損寸法、欠損位置となるように はつった。欠損作製中および作製した供試体の様子を写真-3.2に示す。

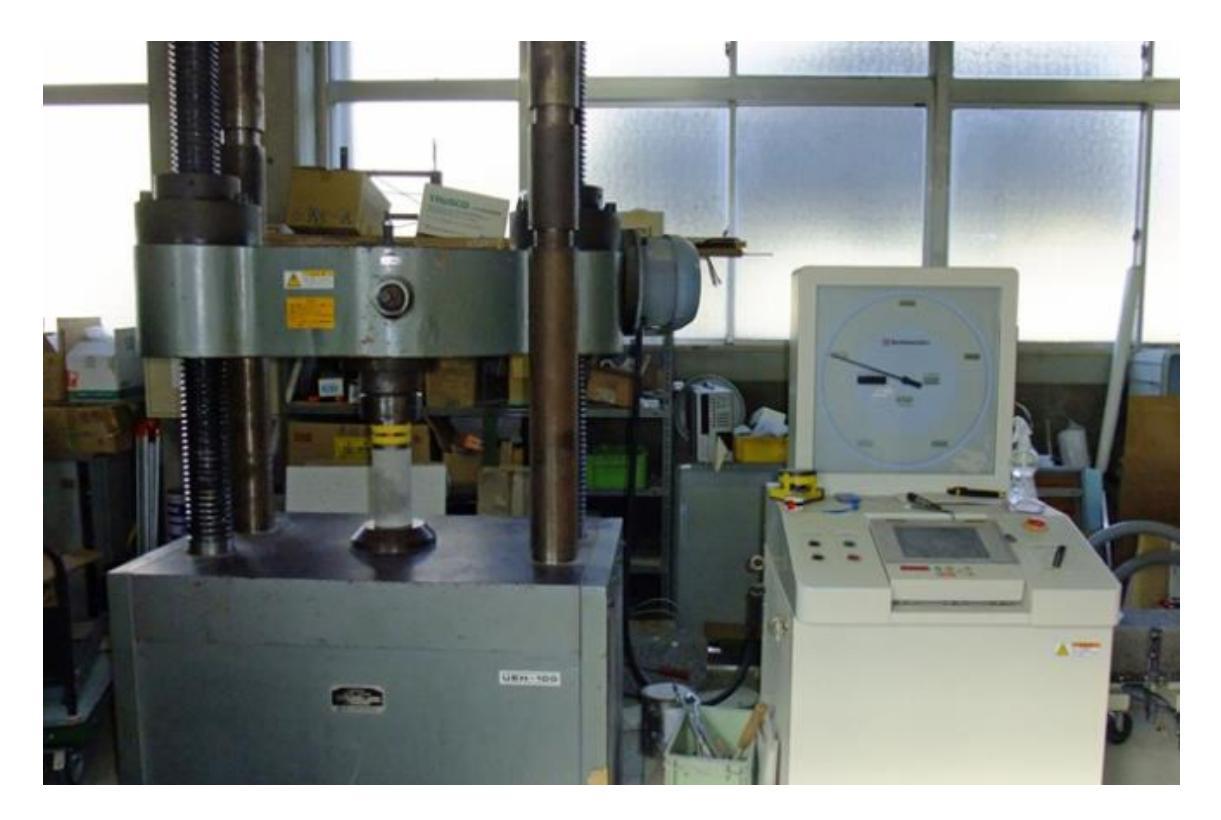
写真-3.3 使用した万能試験機の様子

圧縮試験には、写真-3.3 に示すような 1000kN 万能試験機を用いた。荷重速度は 0.006N/mm²/sec に設定し、自動制御で載荷した。なお、載荷時には万能試験機の載荷板と供 試体の間に球座を設置し、供試体端面の摩擦を取り除く処理は施していない。

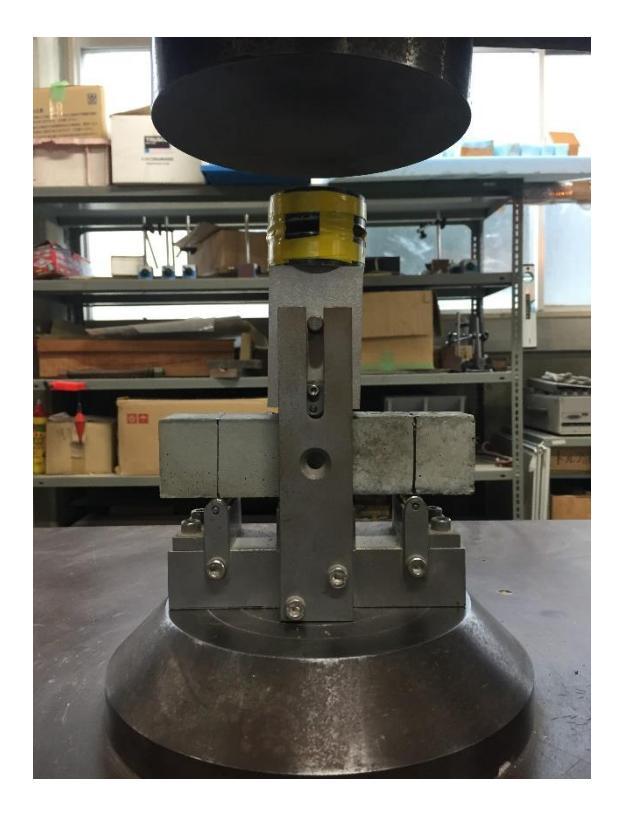
写真-3.4 曲げ強さ試験装置の様子

R=1.5FfL/b³ ここに、b:角柱の正方断面の1辺(mm) Ff:破壊時に角柱の中央に加わる荷重(N) L:支点間の距離(mm)

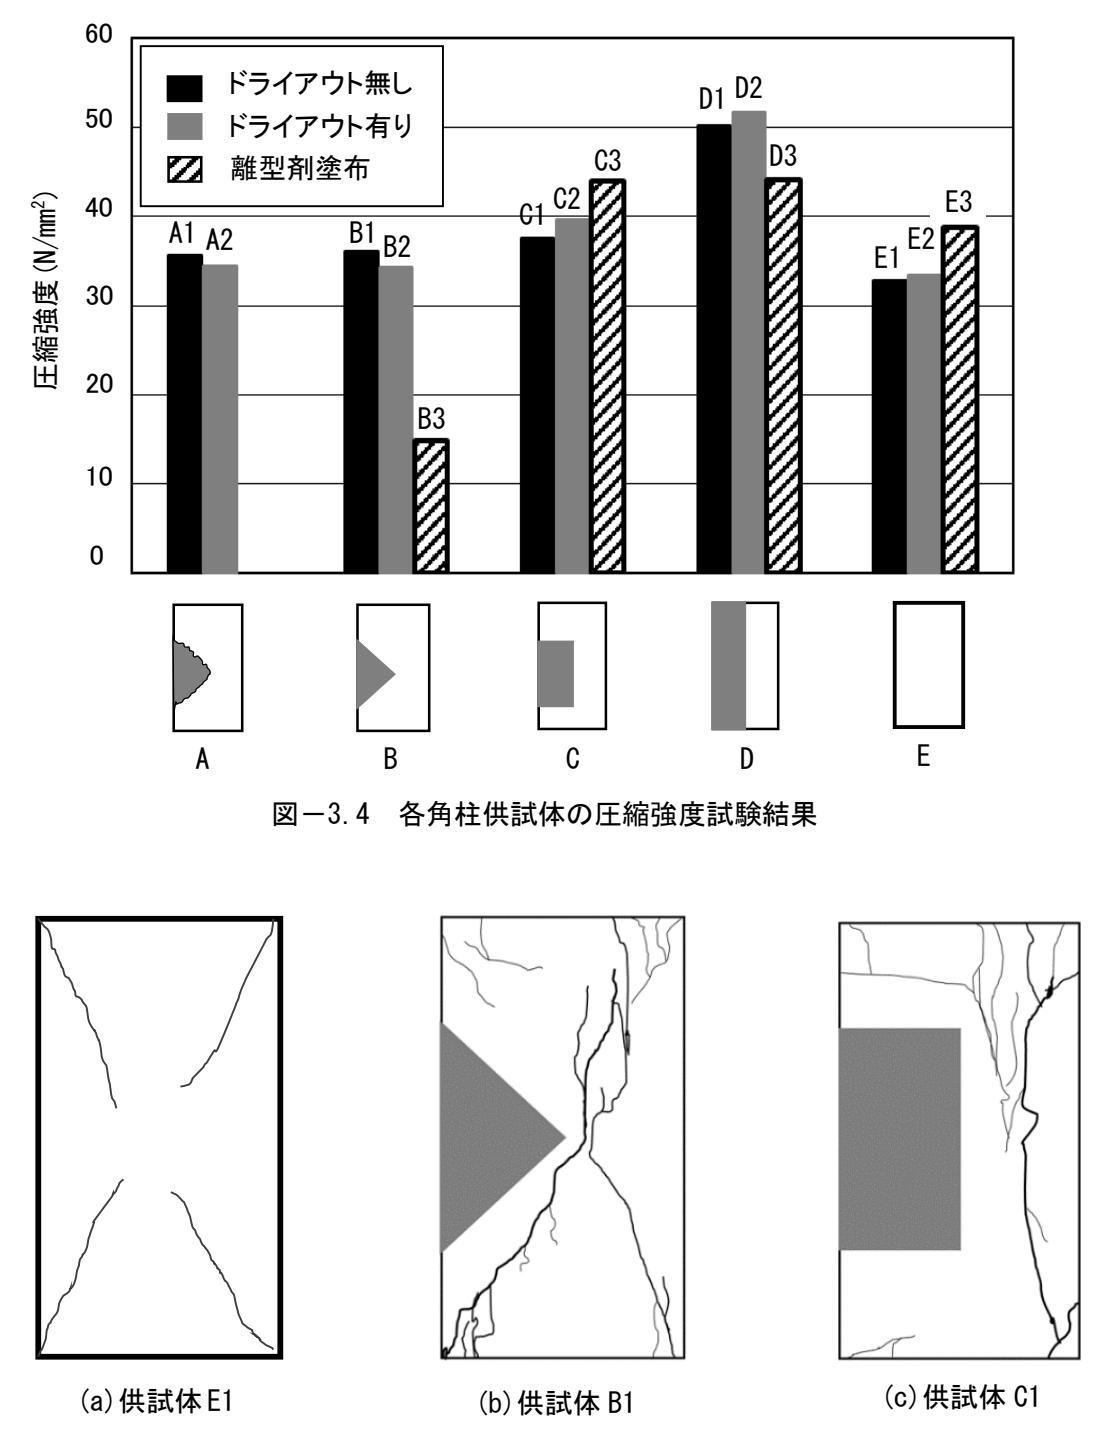
図-3.5 ドライアウト無しの供試体の破壊時のひび割れ図の一例

欠損形状の影響については、A1、A2、B1、B2の三角形と比べて C1、C2 の四角形ではわ ずかに圧縮強度が増大している。図-3.5 に B1 および C1 の破壊状況を示すが、供試体 B1 と比べ、C1 では、ひび割れが補修モルタルを迂回して母材コンクリートのみに発生してい ることが分かる。これは、もともとのひび割れ発生位置に高強度な補修モルタルが存在する ことによって破壊の進展が抑制された効果があったことを示しており、欠陥形状による圧 縮強度の差の一因と考えられる。

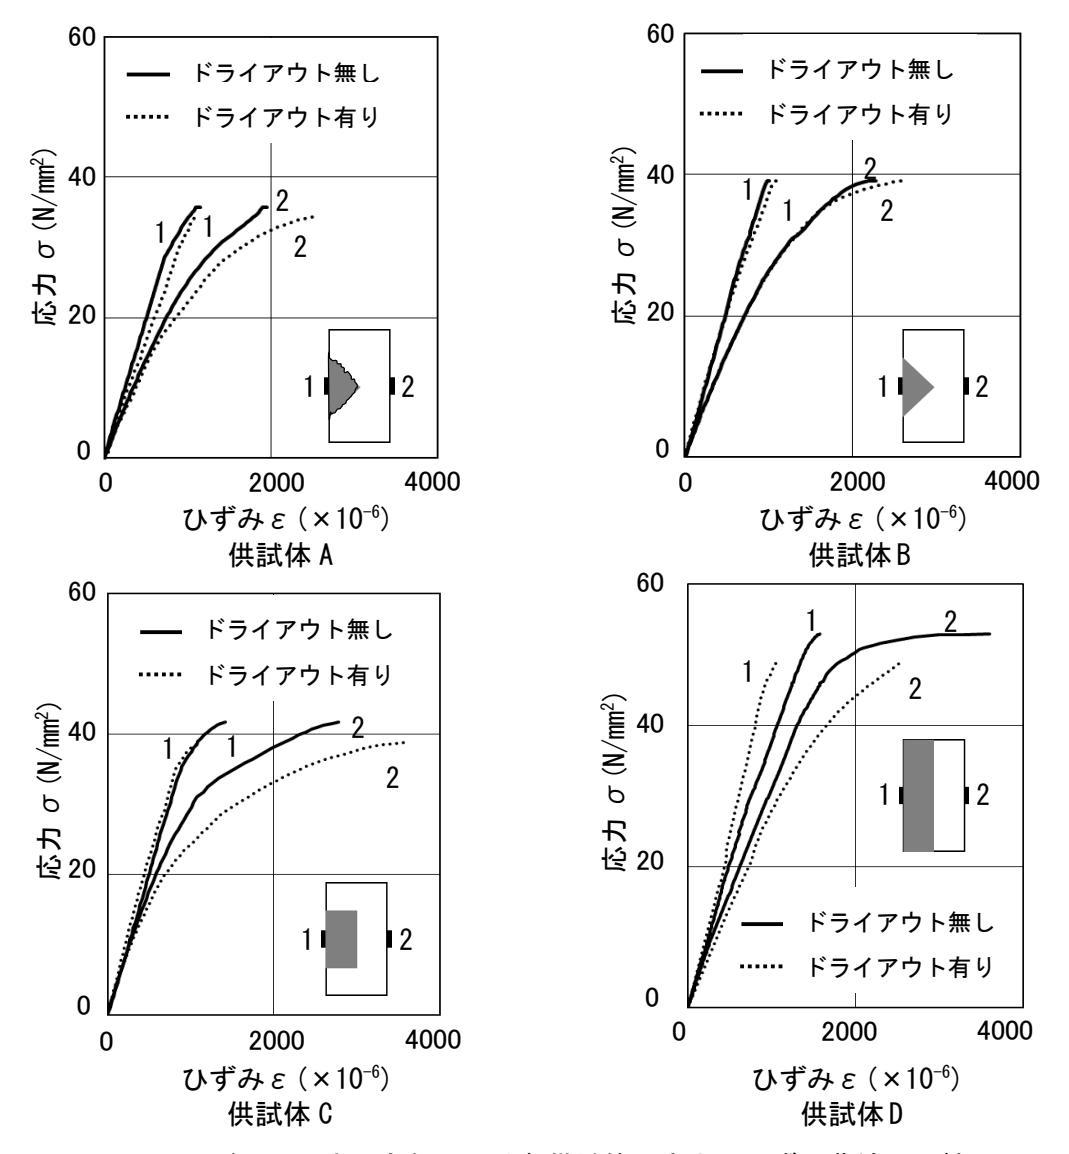
図-3.6 ドライアウト有無による各供試体の応力—ひずみ曲線の比較

図-3.6に、ドライアウトの有無による各供試体の応力一ひずみ曲線の比較を示す。本実 験では、補修界面のドライアウトの有無に関わらず、応力一ひずみ曲線がほぼ同じ傾向であ った。同図より、載荷初期の段階においては、補修モルタルとコンクリートの変形は一致し ているものの、応力が上昇するにつれ、母材コンクリート側のひずみが補修モルタル側より 大きくなる結果となった。これは、本実験では球座を介して供試体に載荷しているため、荷 重段階の進展とともに母材コンクリートの内部に微小破壊が進展して剛性が低下した際に、 載荷板が母材コンクリート側に傾斜し、このことがさらに母材コンクリート側の破壊を進 展させる結果となったと考えられる。このため、球座を固定して載荷した場合には結果が異 なることが予想され、この点は、第四章で検証する。

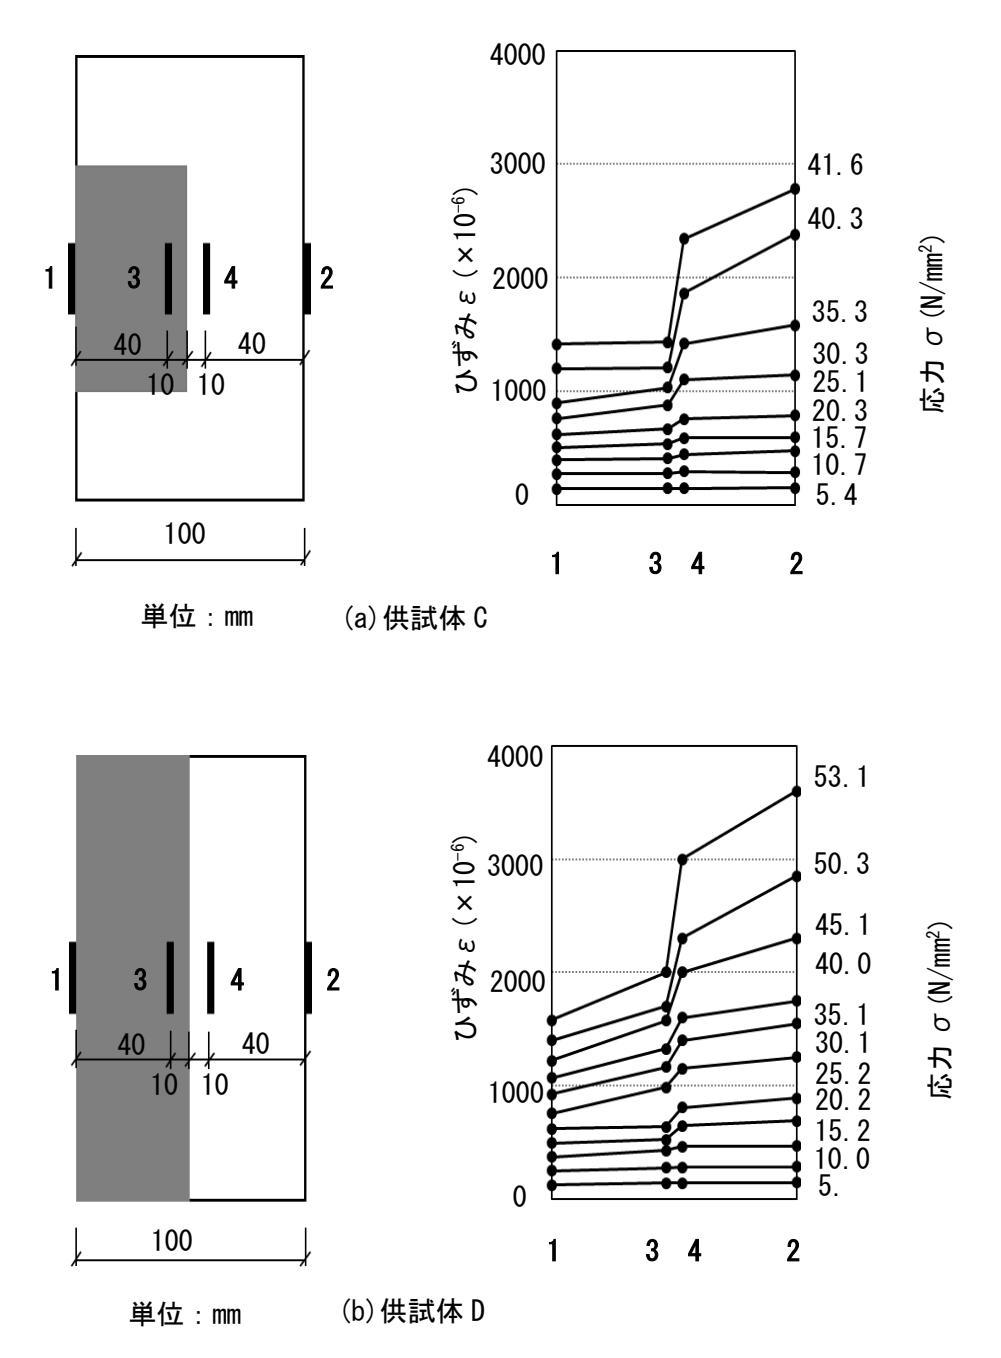
図-3.7 付着有りの供試体の各応力段階におけるひずみ分布

図-3.7に、C1およびD1の各応力段階でのひずみ分布の測定結果の例を示す。この図からも、載荷初期には、母材コンクリートと補修モルタルでほぼ同程度のひずみとなっているが、圧縮強度の1/3程度の応力段階から補修界面でひずみに段差が発生し、水平断面内でひずみの勾配が発生しているのが分かる。ここで、供試体C1の補修モルタル内部では、高応力段階においてもひずみの勾配が小さくなっている。これは、補修モルタルの上下にコンクリート層が存在するために、この部分で変形が吸収されているためと考えられる。

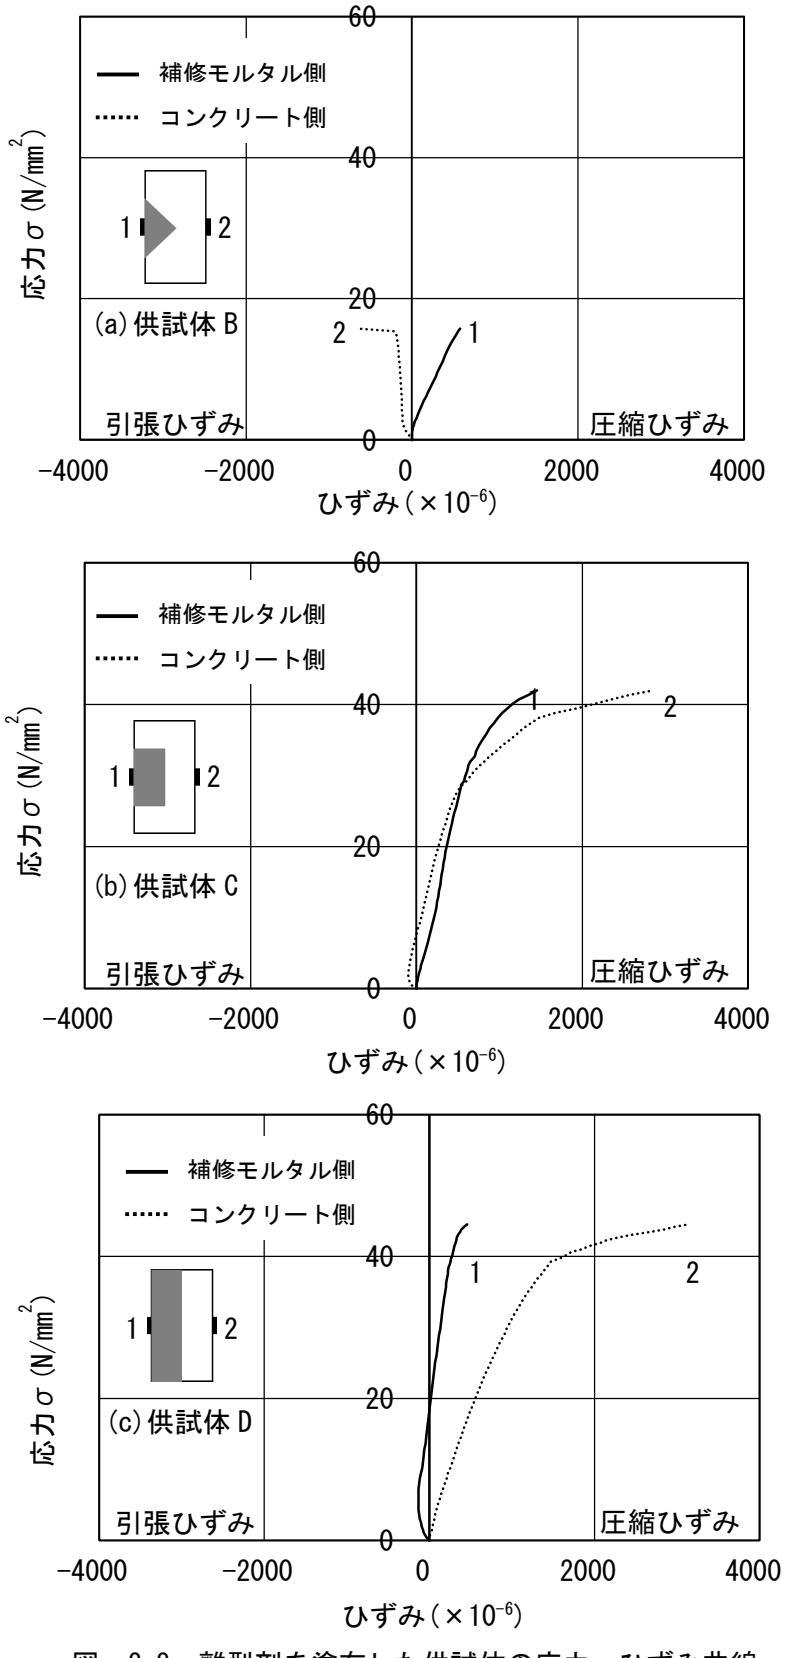
図-3.8 離型剤を塗布した供試体の応カーひずみ曲線

図-3.8に、離型剤を塗布した供試体の応力-ひずみ曲線を示す。供試体 B3 に関しては、 斜めの補修界面に付着力がないため、載荷している間に、補修モルタルが供試体から外れ、 供試体が欠損の状態で圧縮され、偏心載荷となって母材コンクリート外側が引張応力を受 ける結果となったと考えられる。供試体 C3 に関しては、付着界面に付着力がないが、補修 モルタルが B3 のように供試体から外れることがないため、供試体全体で圧縮応力を負担し たと考えられる。載荷初期の段階で母材コンクリート側に引張ひずみが発生した原因は、補 修モルタルと母材コンクリートの間に離型剤の層が存在しているため、この部分が変形し て母材コンクリート断面に曲げ応力が発生したためと考えられる。

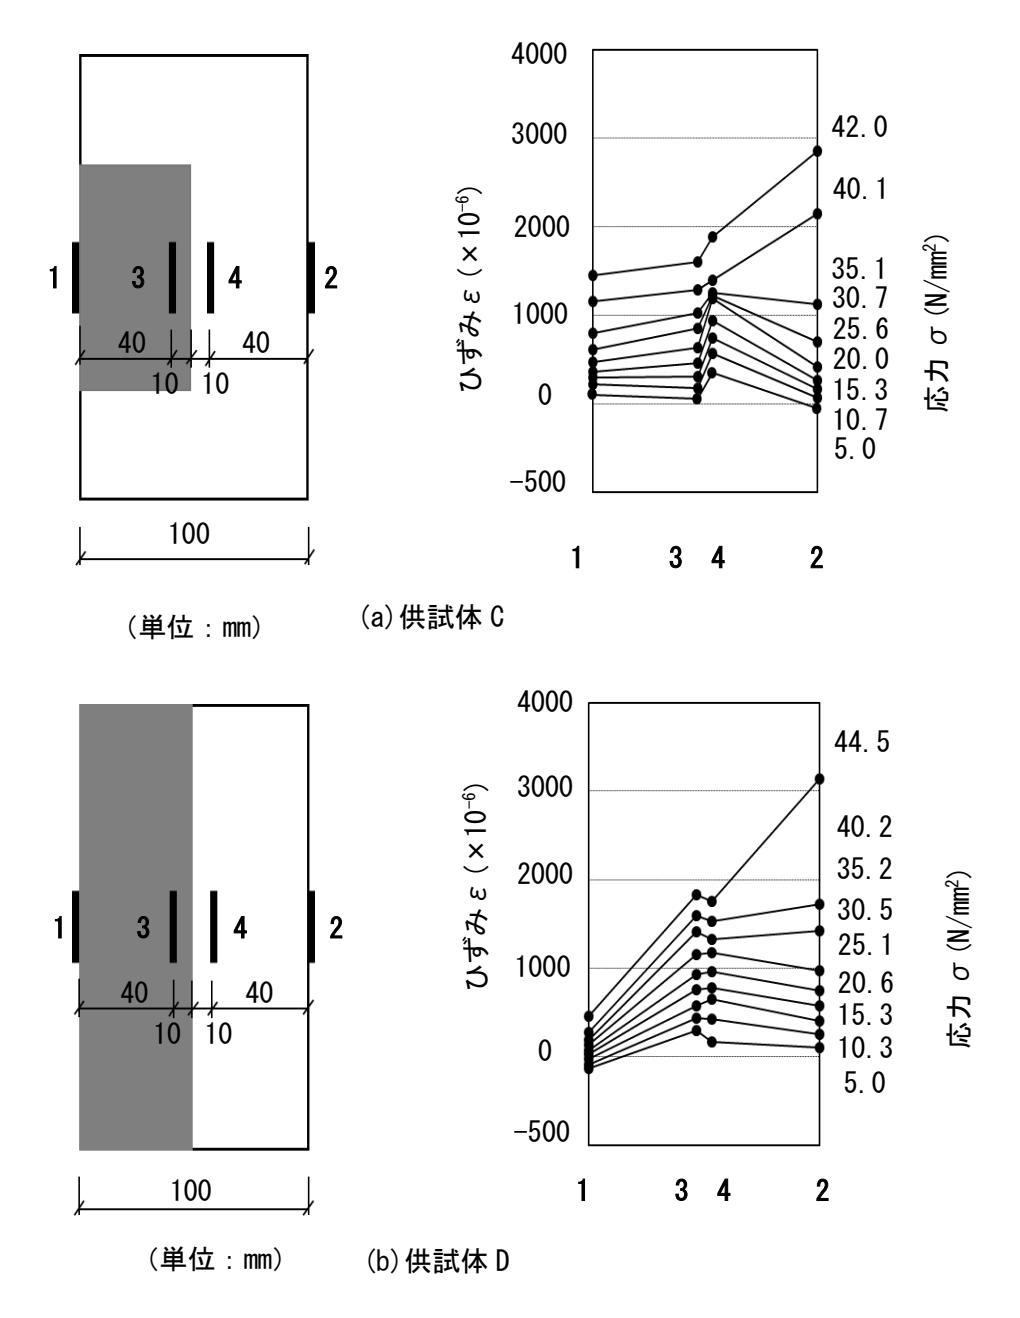
図-3.9 付着無しの供試体の各応力段階におけるひずみ分布
3.4 まとめ

図-3.9 に、供試体 C3 および D3 の各応力段階におけるひずみ分布の測定結果の例を示 す。界面に付着がある供試体 C1、 D1 と比べ、付着がないことによって、載荷初期の段階 からひずみ分布に段差が生じている。また、C3 と D3 の比較からは、載荷の初期段階にお いて、C3 が界面付近の母材コンクリート側のひずみが大きくなるのに対し、D3 では補修モ ルタル側のひずみが大きくなっており、また D3 のみ補修モルタル内のひずみ勾配が大きく なっている。D3 は、母材コンクリートと補修モルタルが載荷する前に外れてしまったため、 正確に端面の整形ができなかった影響ではないかと考えている。

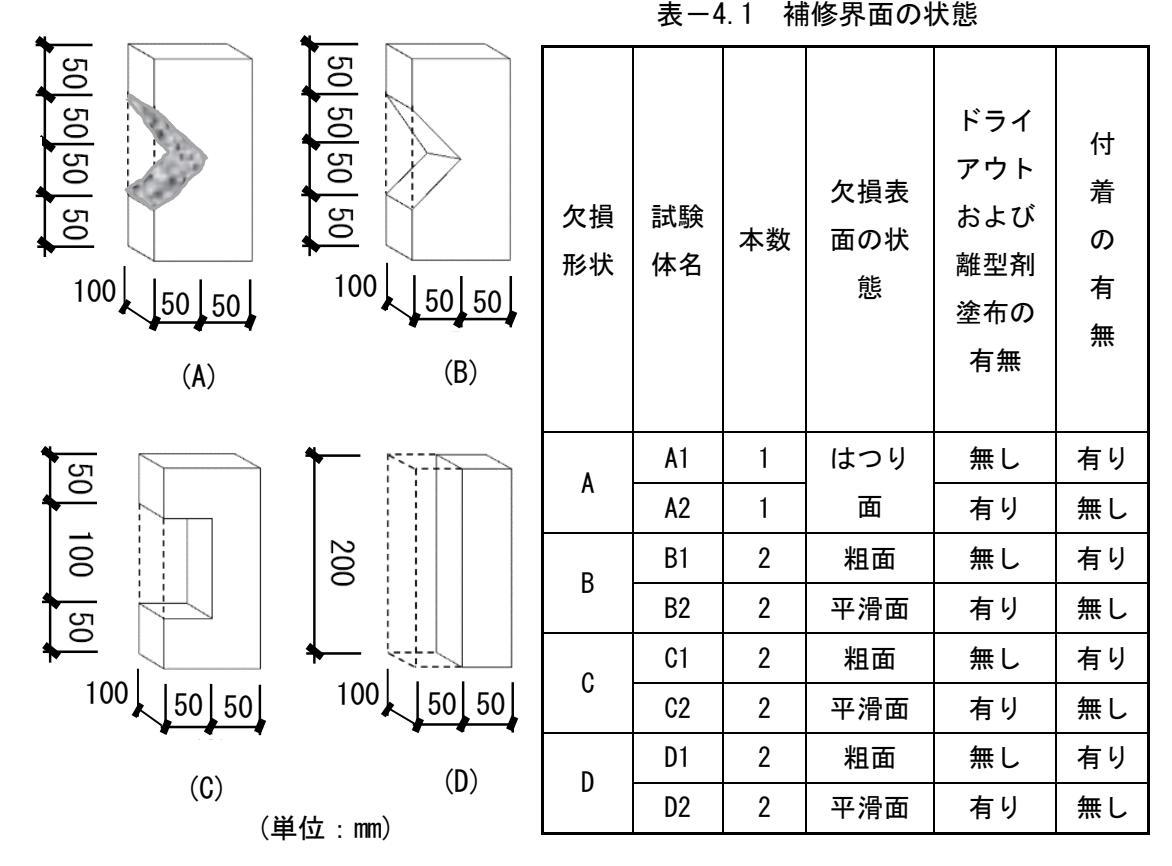
図-4.1 コンクリート角柱試験体の欠 損形状の一覧

実験要因には、欠損形状および補修界面の付着の有無を取り上げた。欠損形状および寸法 は、第3章での実験と同じく、図-4.1に示す。すべての角柱供試体寸法は、100×100×200mm とした。AとBは欠損形状が三角形のものであるが、Aはタガネとハンマーで斫った大き な凹凸がある面であるのに対し、Bは発泡スチロール型枠による大きな凹凸がない面という 違いがある。BとCはいずれも発泡スチロール型枠を用いた面であるが、欠損形状が三角 形と四角形の違いがある。Dは発泡スチロール型枠を用い、載荷面の半分が欠損部分となる 供試体である〔各供試体の作成方法に関しては4.2.3節(1)参照〕。欠損供試体以外に、欠陥 無しの健全な角柱供試体Eおよび円柱供試体Fも作製した。

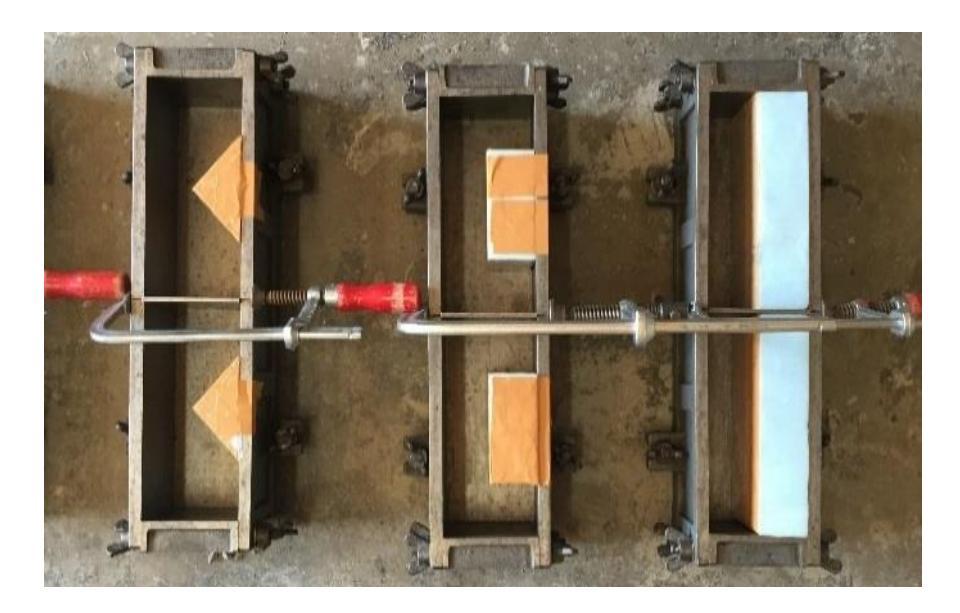
写真-4.1 欠損のある角柱供試体の型枠の例

欠損形状 B、C、D の作製には、写真-4.1 に示すように鋼製型枠内に所定の欠陥形状の 発泡スチロールを固定し、母材コンクリートを打ち込んだ。表-4.1 中の欠損の表面状態の うち、粗面とはこの発泡スチロールの表面の凸凹がコンクリート界面に転写された状態を 示す。また、供試体 B2、C2、D2 の表面状態のうち平滑面とは、発泡スチロールの表面をガ ムテープで被覆して発泡スチロール表面の細かな凹凸を無くしたものを指す。

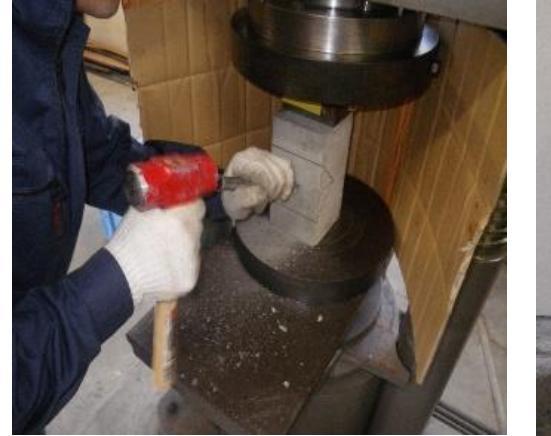
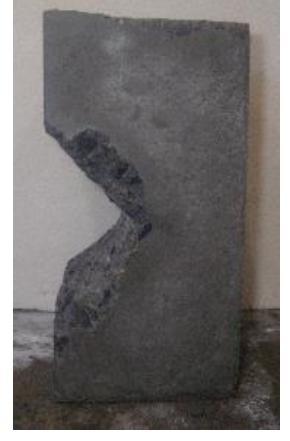
(c) 欠損の作製状況(d) 欠損の様子写真-4.2 欠損形状 A の作製状況(第3章より再掲)

欠損形状 A は、実際の施工状況における界面状態を再現することを目的に、材齢 2 日に 脱型した欠損の無い角柱供試体を、耐圧試験機で10kNの軸力を作用させて固定した状態で、 ハンマーとタガネを用いて欠損形状 B に近い欠損形状、欠損寸法、欠損位置となるように 斫った。欠損作製中および作製した供試体の様子を写真-4.2(第3章より再掲)に示す。

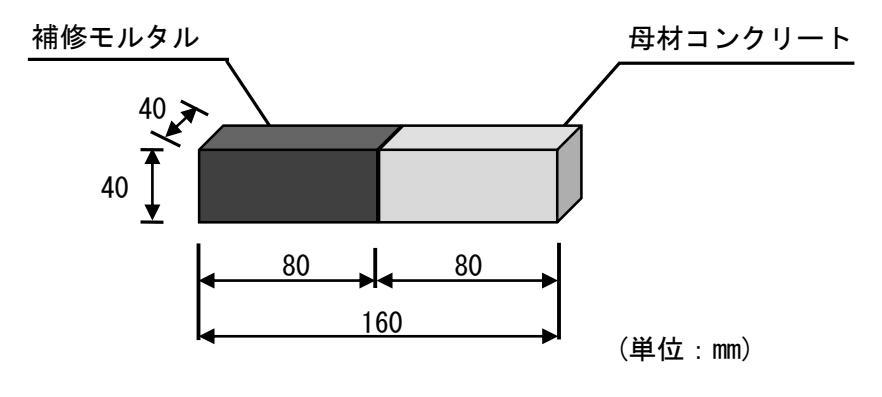
図-4.2 曲げ強さ試験用供試体(第3章より再掲)

圧縮試験用供試体の補修界面における付着程度を曲げ強さ試験で確認するために、図-4.2に示すような40×40×160mmの曲げ強さ試験用供試体を作製した。本供試体は、母材コ ンクリートと補修モルタルを用いて、供試体中央を付着界面となるように作製されたもの であり、補修界面の状態は、上述の圧縮強度試験用供試体で用いたもののうち、はつり面を 除く2種類とした。施工方法は、まず40×40×160mmの型枠の半分に発泡スチロールを入れ た後に、母材コンクリートを打設して40×40×80mmのコンクリート供試体を作製した。次 に材齢 14 日に、コンクリート供試体を型枠に入れ、補修モルタルを打込むことによって、 コンクリートと補修モルタルを一体化させた。付着界面の処理は、圧縮実験用供試体と同じ ように、離型剤塗布有りおよび離型剤塗布無しの2種類とした。供試体数は各水準3体と した。ここで、コンクリートの粗骨材の最大寸法が20mmに対して型枠が小さいが、本試験 がコンクリートと補修モルタルの界面の付着特性を評価するものであるため、試験結果へ の影響はないと考えられる。

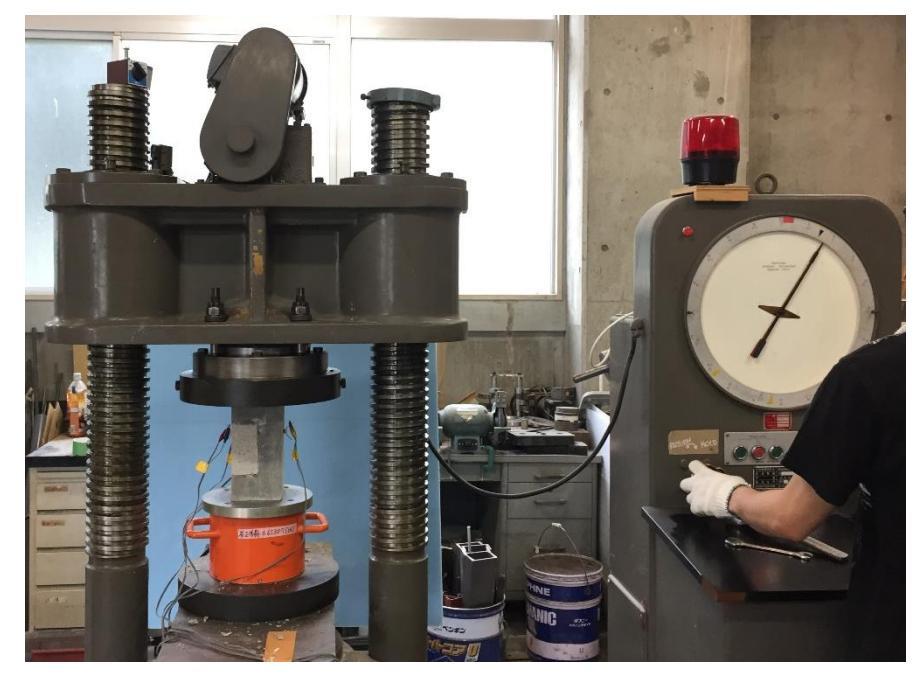
写真-4.3 圧縮強度試験の様子

圧縮試験には、写真-4.3 に示すような 500kN 耐圧試験機を用いた。載荷時には耐圧試験 機の載荷板と供試体の間に球座を設置せず載荷板を固定した状態で載荷した。載荷板の固 定は,載荷板上にあるボルトを締めることによった。載荷板を固定するタイミングについて は,まず載荷板が固定されていない状態で,供試体に載荷し,供試体に損傷が生じない荷重 範囲である 40kN の時点で荷重を止めた後,載荷板と供試体の全端面の間に隙間がない状 態で載荷の固定用ボルトを締めた。なお,供試体端面の摩擦を取り除く処理は施していない。

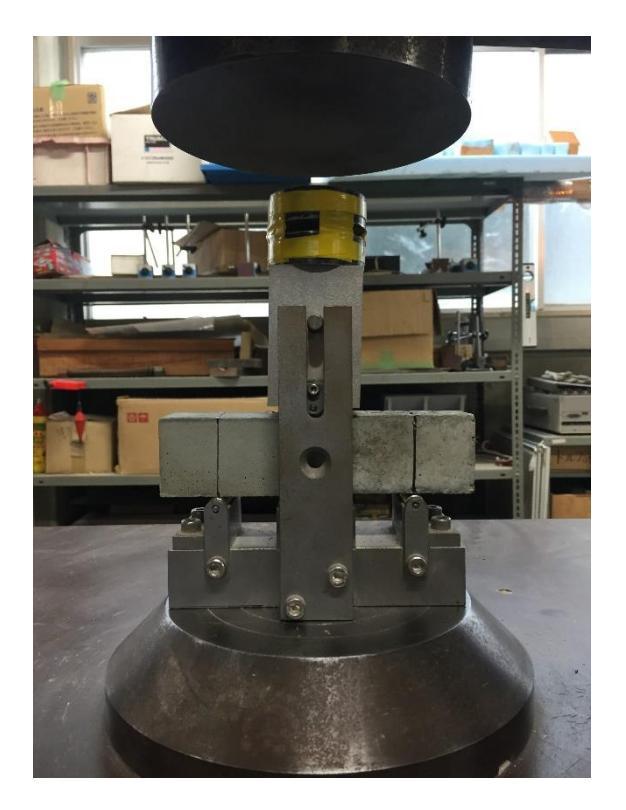
写真-4.4 曲げ強さ試験装置の様子(第3章より再掲)

R=1.5FL/b³ ここに、b:角柱の正方断面の1辺(mm) F:破壊時に角柱の中央に加わる荷重(N) L:支点間の距離(mm)

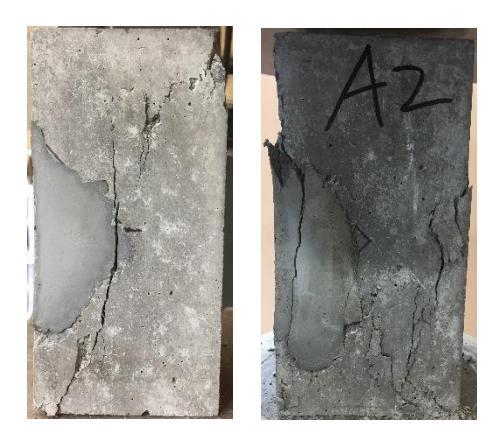
(a) 供試体 A1 (b) 供試体 A2写真-4.5 供試体 A1、A2の破壊状況

各角柱供試体の圧縮強度試験結果を図-4.3に示す。コンクリートの硬化後にはつりによ り欠損を作製した供試体 A1、A2のいずれも大きな凸凹を有する補修界面で、離型剤塗布の 有無にかかわらず圧縮強度が健全なコンクリート供試体 E の同等となった。これは、離型 剤による補修界面における付着力が喪失したにもかかわらず修モルタルが高強度型であっ たために凸凹の補修界面が補修モルタルと母材コンクリートのかみ合いによるせん断力の 伝達を可能としたためと考えられる。写真-4.5に示す破壊状況からは、界面の破壊が発生 せず、母材コンクリート部分で破壊している様子が分かる。

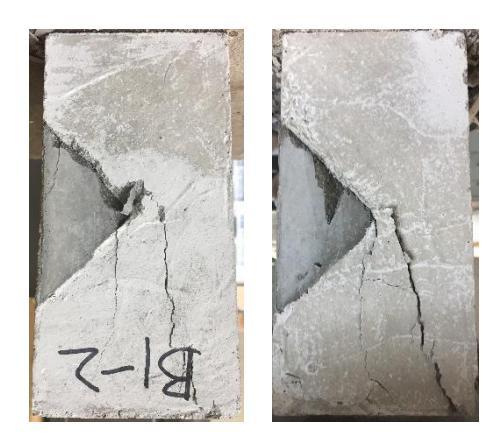
(a) 供試体 B1 (b) 供試体 B2写真-4.6 供試体 B1 の破壊状況

打ち込み時に型枠を用いて作製した供試体Bのうち、補修界面の付着がない供試体B2は、 圧縮強度が大幅に低下した。これは、載荷の早い段階で補修部が外れたことによると考えら れる。補修界面の付着がある供試体B1は、付着の無いものと比べて10N/mm²以上の改善は 見られたものの、健全な供試体Eと比べて多少強度の低下が見られた。原因としては、写真 -4.6に示すような供試体の付着界面での破壊が確認されたことから、供試体の補修界面に おける付着力が母材コンクリート強度と比べて相対的に低かったためと考えられる。

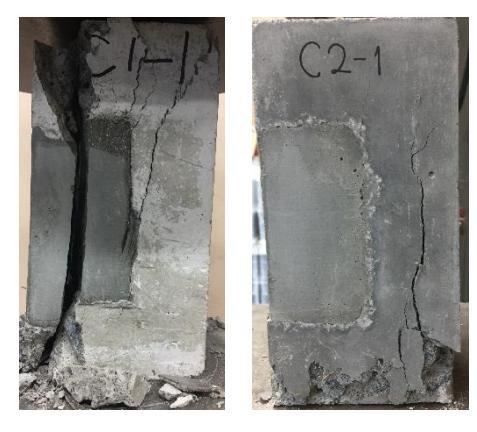
(a) 供試体 C1(b) 供試体 C2写真-4.7 供試体 C1、C2の破壊状況

供試体 C に関しては、補修界面における付着の有無にもかかわらず、圧縮強度の低下がなく、むしろ増加した。破壊状況は、写真-4.7 に示す。

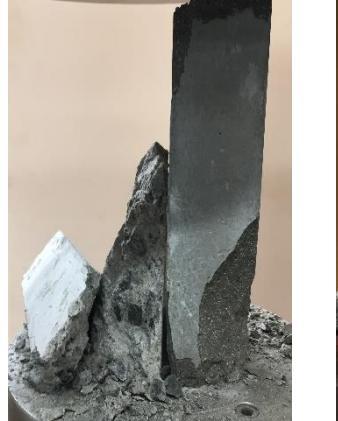
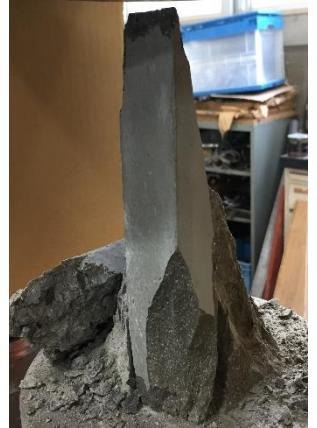
(a) 供試体 D1(b) 供試体 D2写真-4.8 供試体 D1、D2の破壊状況

供試体 D に関しては、付着の状況によらず他と比べて圧縮強度が大きく、使用した補修 モルタルの圧縮強度の 1/2 程度となっているが、母材コンクリートの破壊後に高強度な補修 モルタルが直接載荷されており、供試体の全断面積の 1/2 を有する補修モルタルのみで荷 重を支えた結果と考えることができる。供試体 D に関しては、載荷板が固定されたことが最 大強度に及ぼす影響が大きかったと言える。破壊性状は、**写真-4**.8 に示すように付着の有 無に関係なく爆裂した。

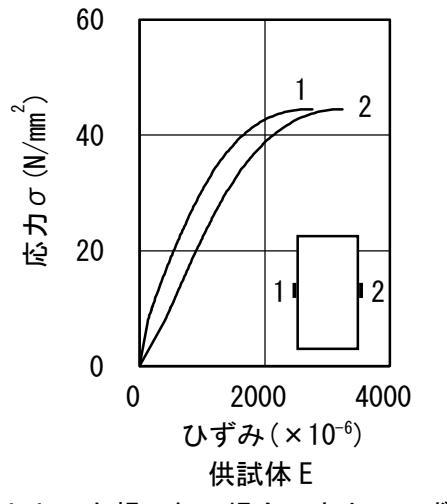
図-4.4 欠損の無い場合の応力—ひずみ曲線

供試体 C1 については、表-4.4 に示したコンクリートと補修モルタルの静弾性係数の測 定結果では、コンクリートより補修モルタルの静弾性係数が若干大きくとなっているが、図 -4.4 によれば、載荷初期段階において逆の結果が得られた。これは、供試体の端面を正確 に整形できなかったことによる誤差が発生したと考えている。

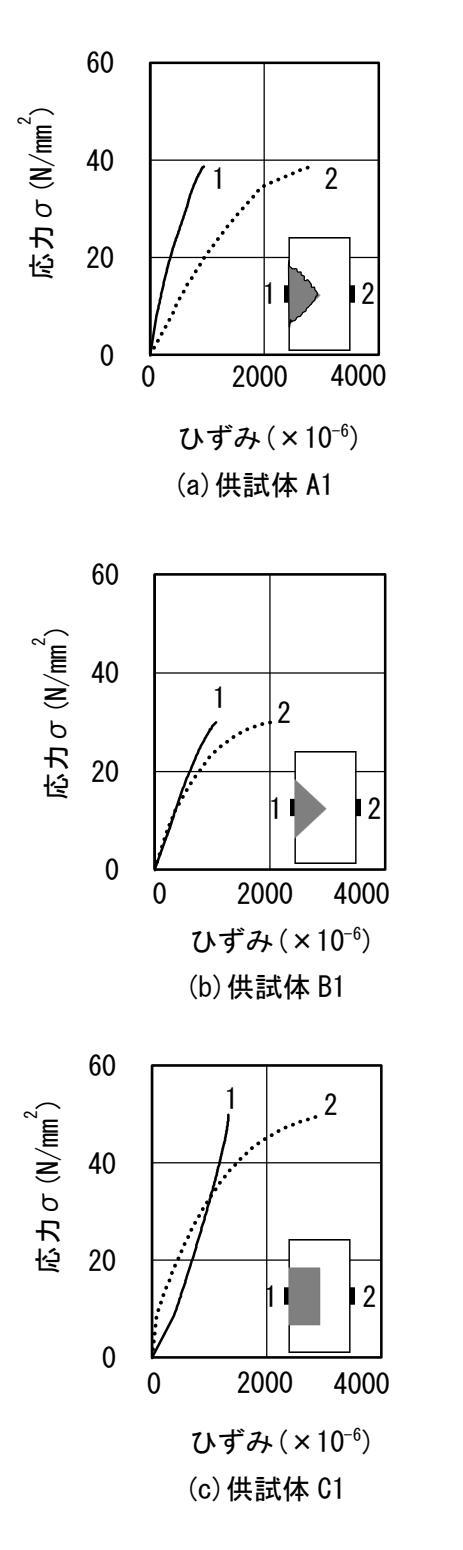
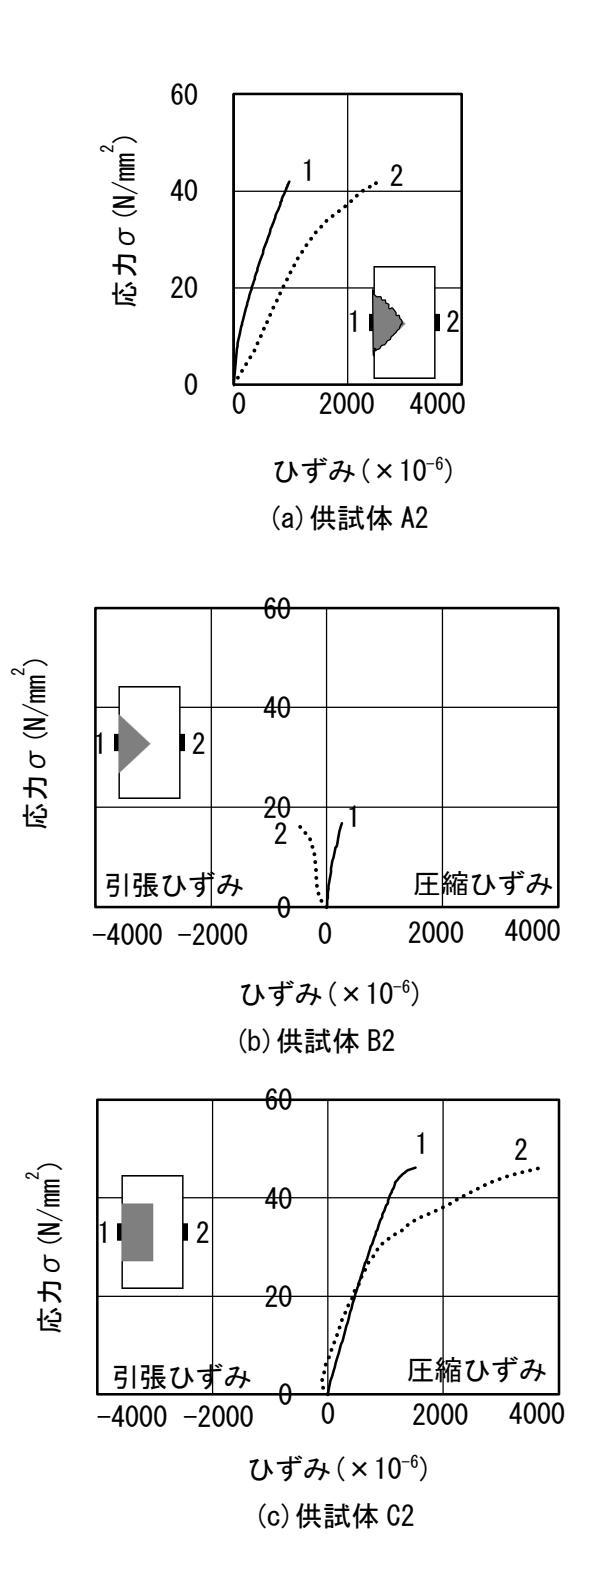
図-4.6 離型剤を塗布した場合に おける角柱供試体の応力 —ひずみ曲線

供試体 B2 に関しては、斜めの補修界面に付着力がないため、載荷している間に、補修 モルタルが供試体から外れ、補修部が欠損した状態で圧縮され、偏心載荷となって母材コ ンクリート外側が引張応力を受ける結果となったと考えられる。

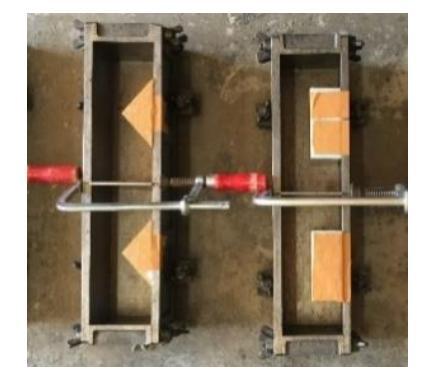
写真-5.1 欠損のある角柱供試体の型枠の例

欠損形状の作製には、写真-5.1 に示すように鋼製型枠内に所定の欠陥形状の発泡スチロ ールを固定し,母材コンクリートを打ち込んだ。付着有りの補修界面とは,この発泡スチロ ールの表面にある細かな凸凹がコンクリート界面に転写された状態を示す。また,付着無し の補修界面とは,発泡スチロールの表面をガムテープで被覆して発泡スチロール表面の細 かな凹凸を無くし,補修モルタルの施工を行う直前にさらに離型剤を塗布した欠損表面で ある。

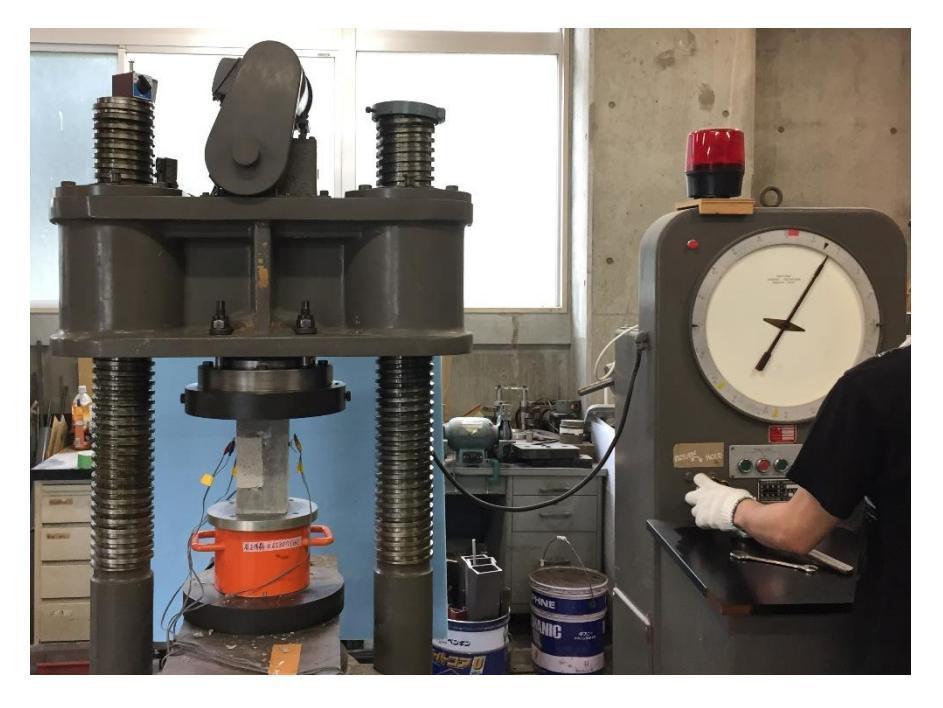
写真-5.2 圧縮強度試験の様子(第4章より再掲)

圧縮試験には、写真-5.2に示すような 500kN 耐圧試験機を用いた。載荷時には耐圧試験 機の載荷板と供試体の間に球座を設置せず載荷板を固定した状態で載荷した。載荷板の固 定は,載荷板上にあるボルトを締めることによった。載荷板を固定するタイミングについて は,まず載荷板が固定されていない状態で,供試体に載荷し,供試体に損傷が生じない荷重 範囲である 40kN の時点で荷重を止めた後,載荷板と供試体の全端面の間に隙間がない状態 で載荷の固定用ボルトを締めた。なお,供試体端面の摩擦を取り除く処理は施していない。

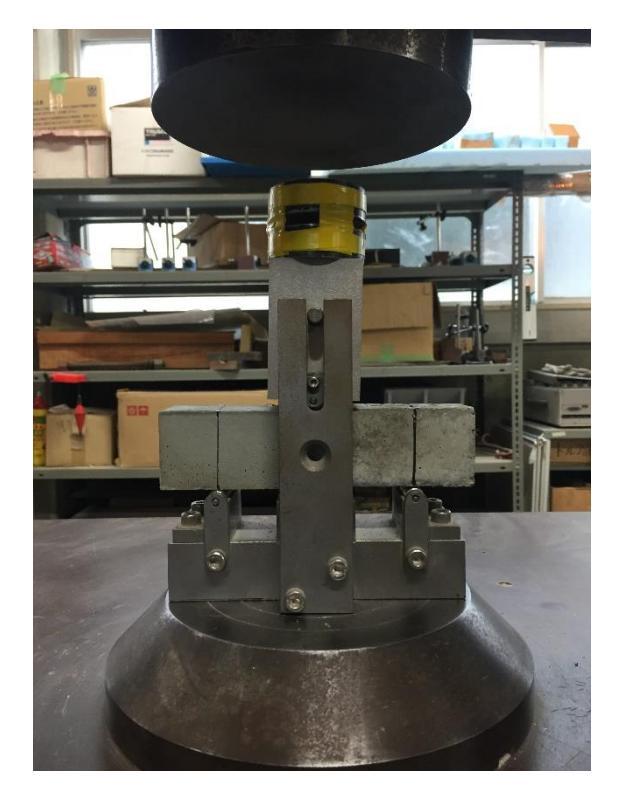
写真-5.3 曲げ強さ試験装置の様子(第3章より再掲)

R = 1.5F_fL/b³ ここに、b:角柱の正方断面の1辺(mm) F_f:破壊時に角柱の中央に加わる荷重(N) L:支点間の距離(mm)
