修士論文

断面修復したコンクリート角柱供試体の圧縮特性

に関する実験的研究

- 断面修復材の力学特性、付着状況および修復形状の影響-

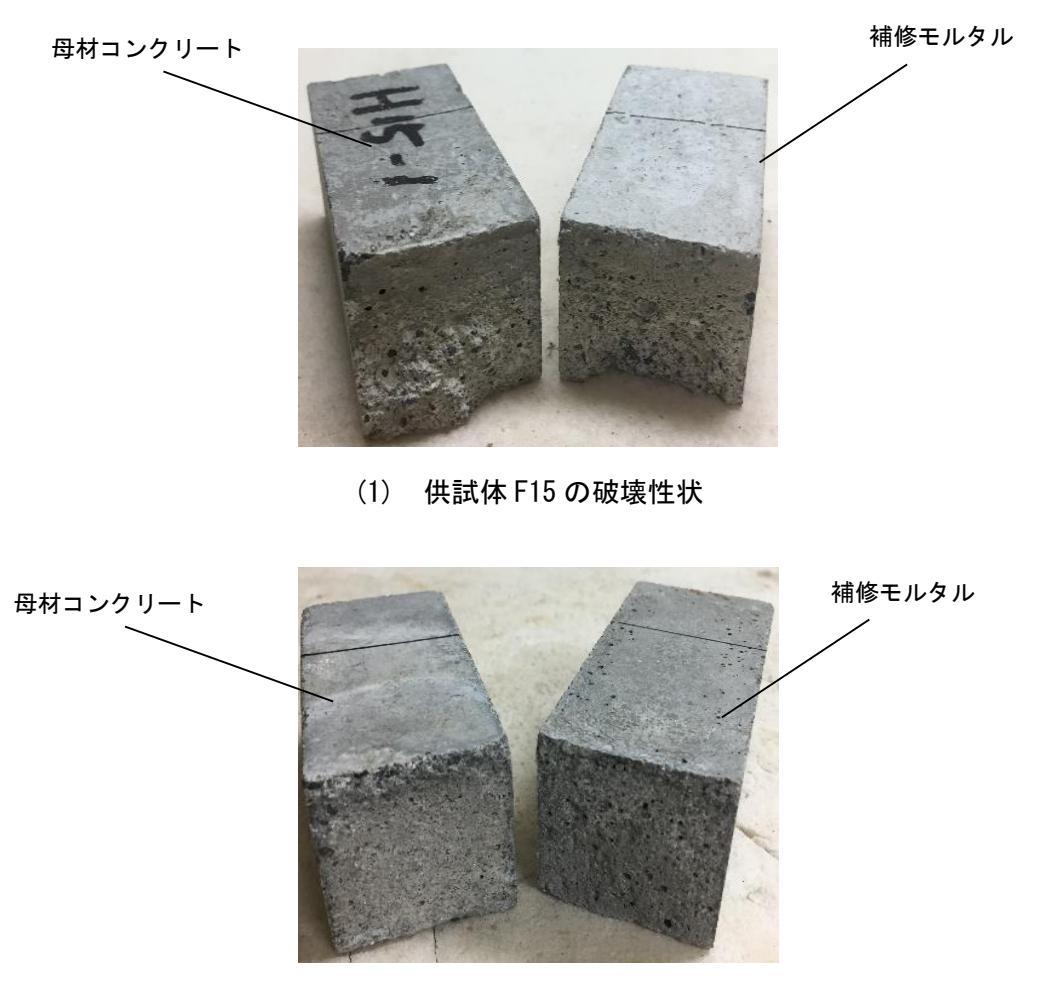
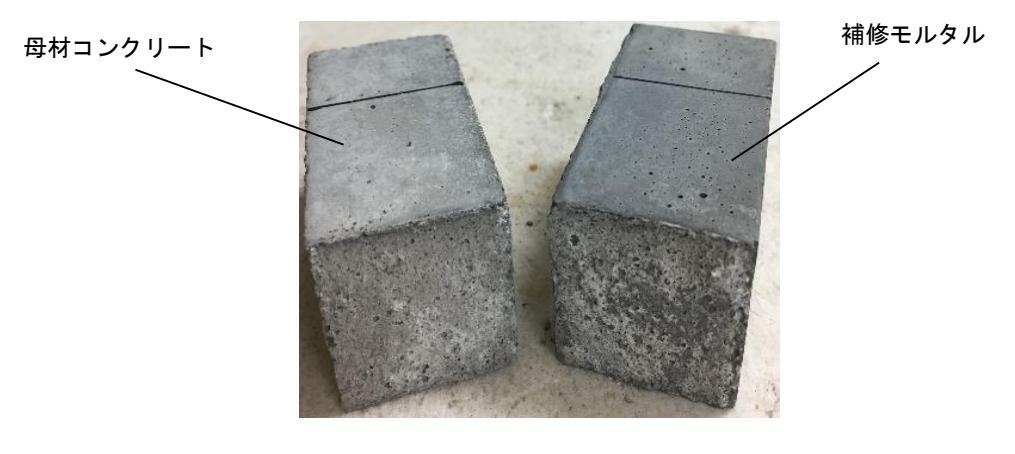
(2) 供試体 F40 の破壊性状

(3) 供試体 60 の破壊性状

写真-5.4 各種曲げ強さ試験用供試体の破壊性状

表-5.7に、曲げ強さ試験の結果を、図-5.2に曲げ強さと補修モルタルの圧縮強度の関係を示す。各種供試体の曲げ強さは 3 体の供試体の平均値を示し、そのばらつきは最大で 0.5N/mm² 程度であった。付着有りの水準における測定結果からは、低強度の補修モルタル を用いた供試体 F15 は写真-5.4(1)に示すように補修モルタル側で破壊し、これ以外は、写真-5.4(2)(3)に示すように中央部にある付着界面で破壊した。曲げ強さは F60 の補修モ ルタルを用いた供試体が最も低くなった。

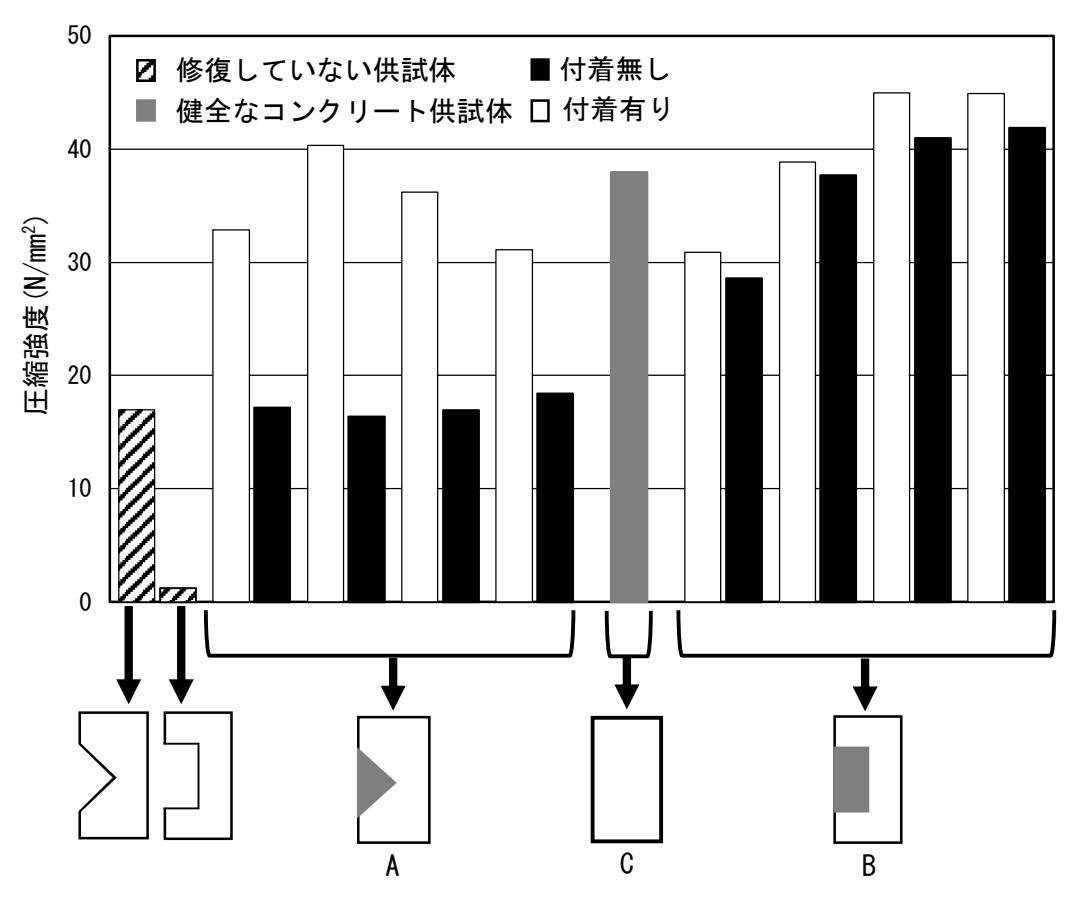
図-5.3 各角柱供試体の圧縮強度強度試験結果

図-5.3に各角柱供試体の圧縮強度試験結果を、図-5.4に断面修復したコンクリート角 柱供試体の圧縮強度と補修モルタルの圧縮強度の関係を、表-5.8に破壊状況を示す。同図 より,補修界面における付着がある場合には,母材コンクリートより低い圧縮強度を持つ補 修モルタルを用いて断面修復した供試体 A15a は圧縮強度の低下が見られた。これは,補修 モルタルが低強度であるためと考えれる。母材コンクリートより高い圧縮強度を持つ補修 モルタルを用いて断面修復した供試体 A60a および A120a でも圧縮強度の多少の低下が見 られた。また,これらの供試体においては,破壊状況の観察においてコンクリートと補修モ ルタルの補修界面に沿ってひび割れが発生した。この原因としては,A60a では曲げ強さの 結果から母材コンクリートと補修モルタルの付着が小さかったこと,また,A120a では母材 コンクリートと弾性係数が異なることによると考えられる。

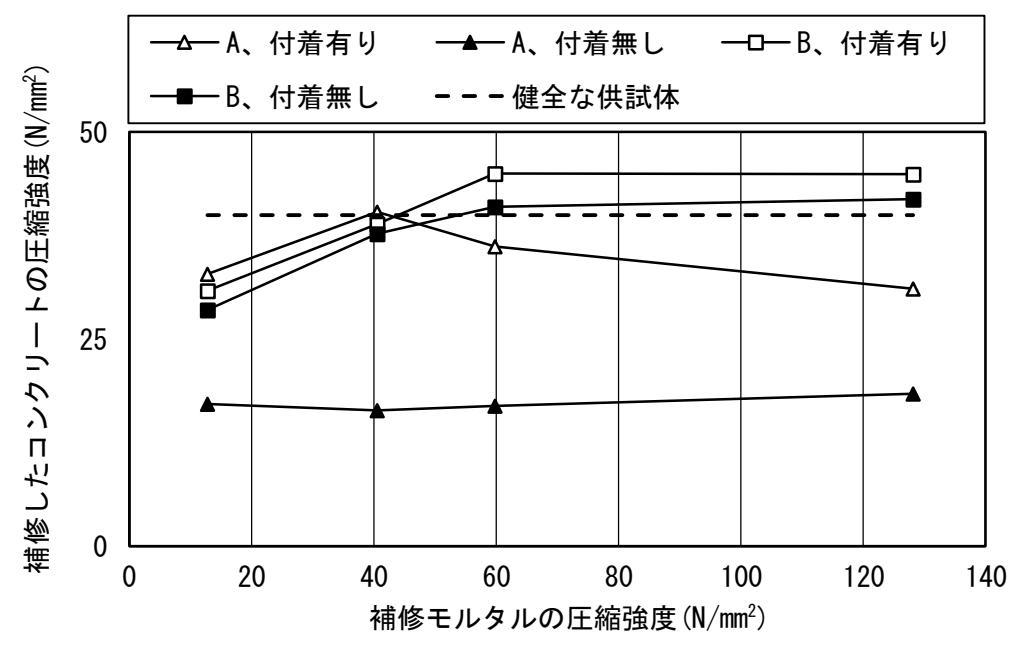
図-5.4 補修したコンクリートの圧縮強度と補修モルタルの圧縮強度の関係

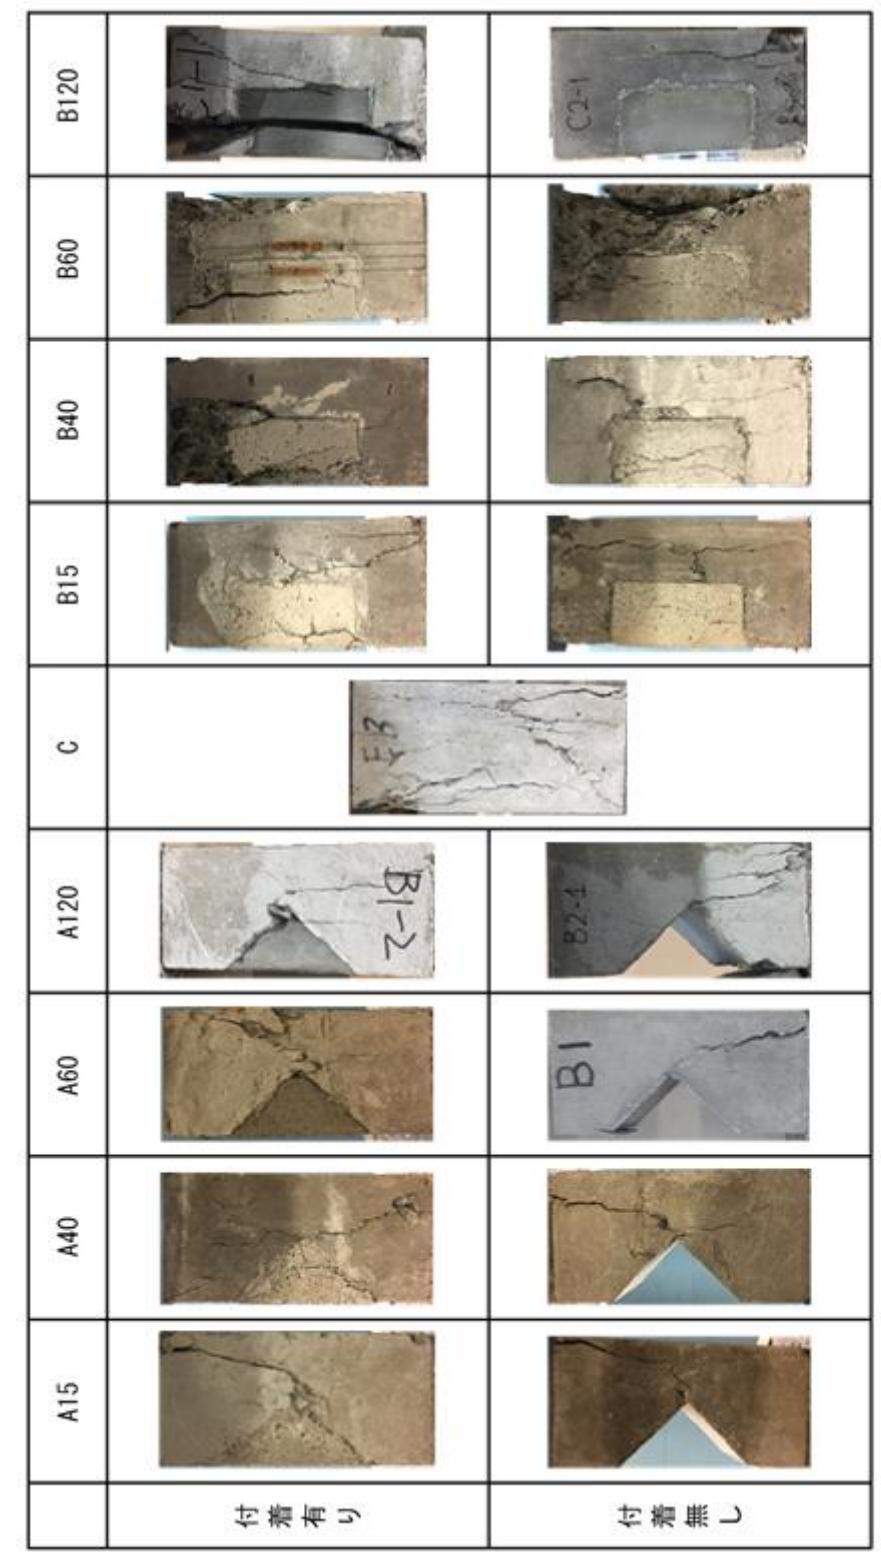
表-5.8 各角柱供試体の破壊状況

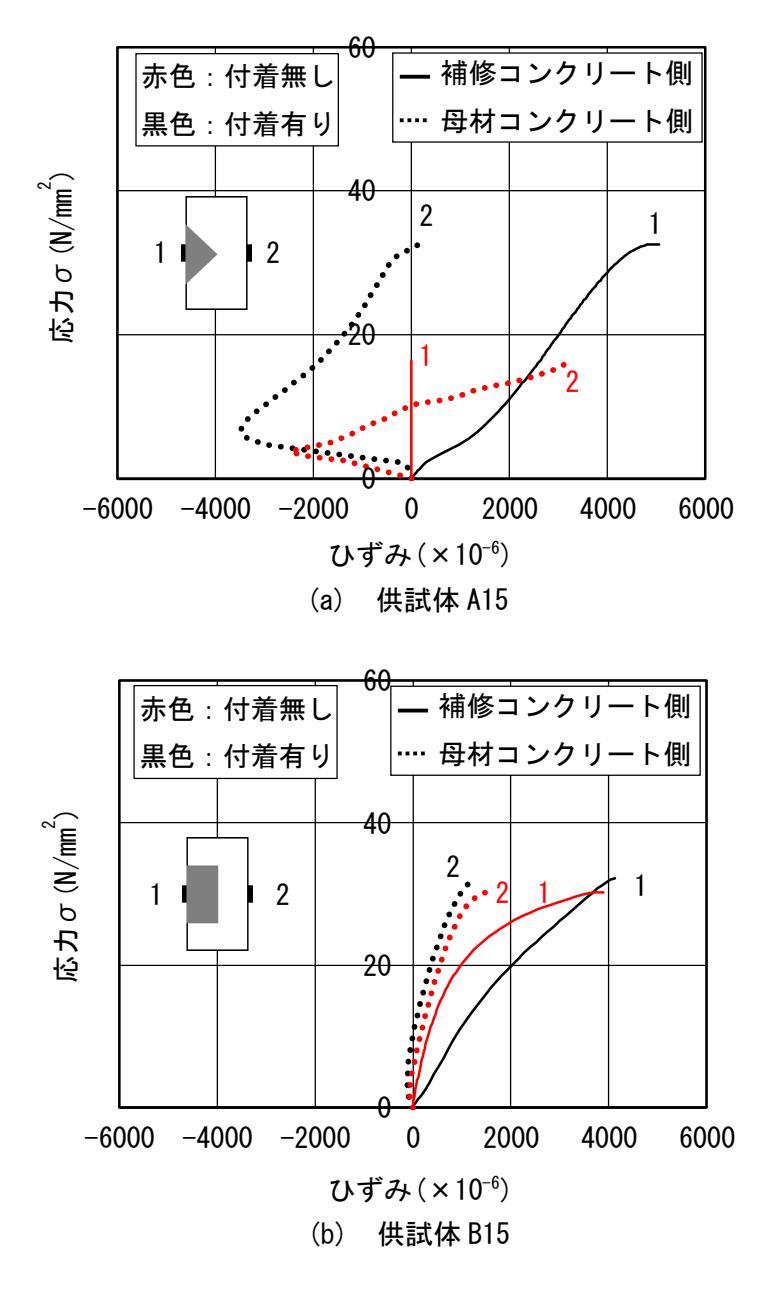
図-5.5 母材コンクリートより補修モルタルの圧縮強度が低い場合における断面修復 した角柱供試体の応カーひずみ曲線
(2) 母材コンクリートと補修モルタルの圧縮強度が同等な場合(A40, B40)

補修界面の付着がない場合には、欠損形状を三角形とした A15b 供試体は、補修モルタル 側のひずみが載荷初期段階から最大荷重までほぼ変化しなかった。これは、載荷開始直後か ら補修モルタルが母材コンクリートから剥離し、補修界面から荷重の伝達がなかったため と考えられる。欠損形状を四角形とした B15b 供試体に関しては、付着界面に付着力が無い 場合でも、補修モルタルが A15b のように供試体から外れることがないため、供試体全体で 圧縮応力を負担していることがわかる。

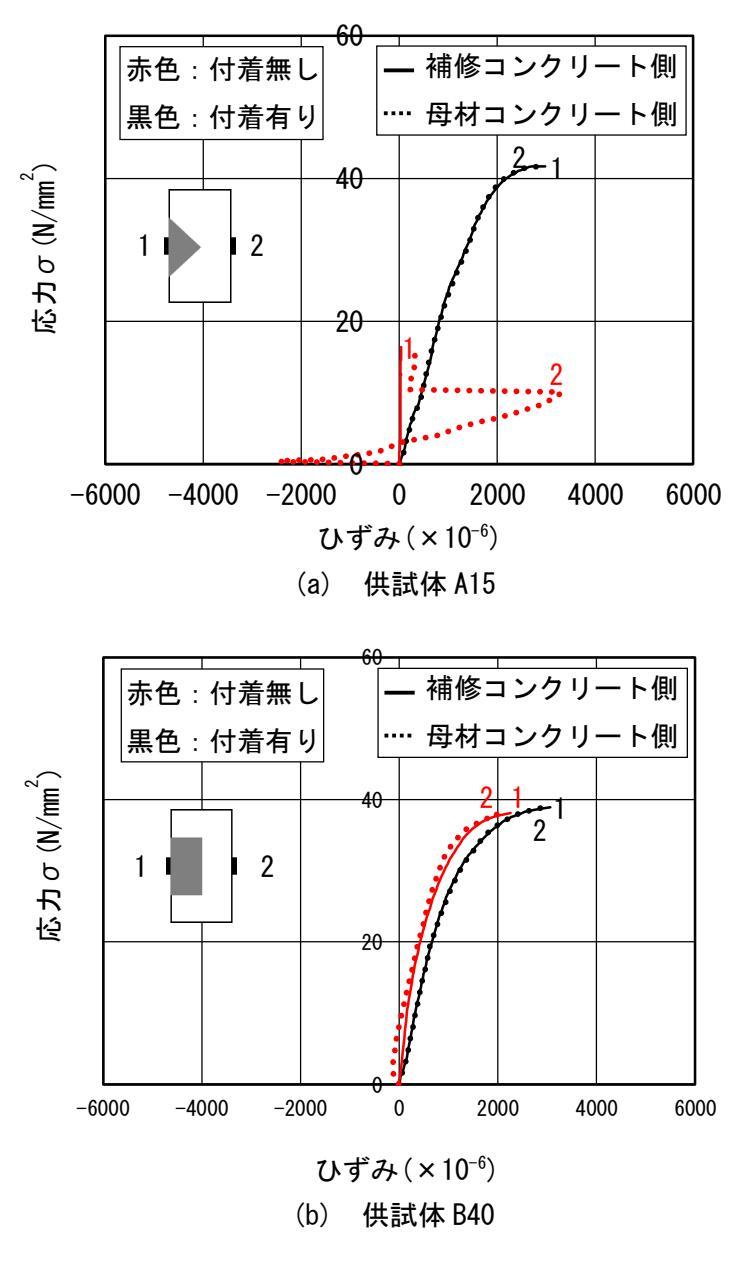
図-5.6 母材コンクリートと補修モルタルの圧縮強度が同等な場合における断面修復 した角柱供試体の応カーひずみ曲線

母材コンクリートと同等な圧縮強度を持つ補修モルタルを用いて断面修復した各角柱供 試体の応力—ひずみ曲線を図-5.6に示す。補修界面に付着がある場合には、供試体 A40 と 供試体 B40 のいずれも欠損形状の種類にかかわらず、補修モルタルとコンクリートの変形 は荷重の全段階にわたってほぼ一致している。これは、補修モルタルとコンクリートの力学 特性である圧縮強度および静弾性係数の両方が近いためと考えられる。
