修士論文

明治後期以降における保存会活動と技術者の計画思想に関する研究

—特別史跡 本居宣長旧宅移築工事にみる事例的研究—

三重大学大学院工学研究科

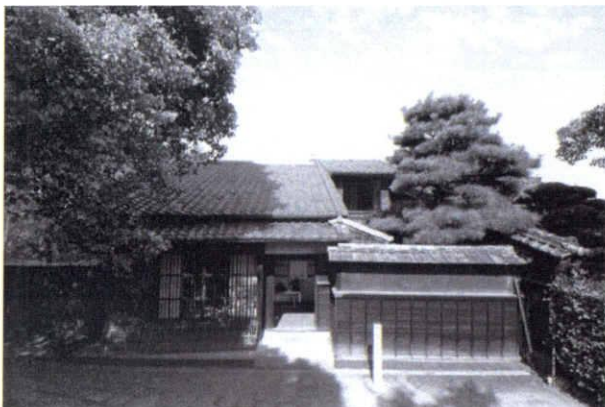
図 1-1.特別史跡 本居宣長旧宅 (平成 18 年)

本居宣長旧宅は、現在松阪城址内に在しているがこれは、明治 42 年(1909)の移築工事によるもので、もともとは現在の松阪市魚町一丁目の商屋が密集する町並にあった。この家屋は、本居宣長が寛保元年(1741) 12 才から死去する享和元年(1801) 72 才まで自宅として住みながら、自身の研究・講釈の場、医業の場として使用していた。本居宣長は、国学者として広く一般的に知られており、これらの業績は殆どこの家屋から生まれたといっている。自身の著書の中にも旧宅の歴史を詳しく述べているものとして『家のむかし物語』\*1が挙げられる。この宣長旧宅ならびに旧宅跡は、大正 11 年(1922)3 月史蹟名勝紀念物保存法による「史蹟」に指定されており、昭和 28 年(1953)3 月には「特別史跡」として指定される経緯となっている。

所在：松阪市殿町 (旧所在地：松阪市魚町)

形式：町屋、切妻造、棧瓦葺

建立年代：江戸時代中期

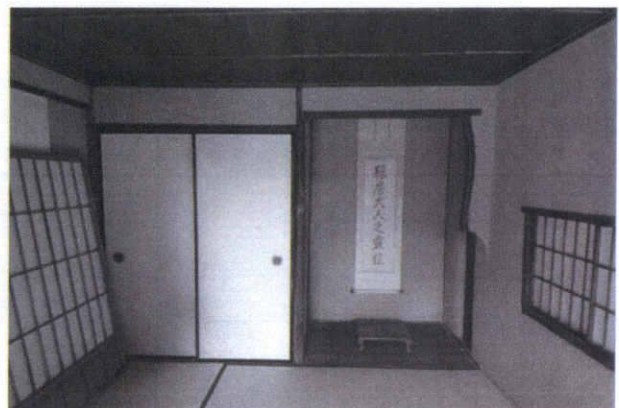
図 1-4. 鈴屋書齋内部

旧宅の要となる書齋は、天明 2 年(1782)宣長が 53 才の時、物置として使用していた小屋裏を改造し、2 階部分として増築したものである。翌年 2 月に竣工した後、3 月 9 日に門弟を集めて歌会が行なわれており、その時に鈴屋と名付けたとされている\*4-1。この鈴屋こそ本居宣長が 35 年間研究に没頭

し、大筆『古事記伝』をまとめた、『源氏物語玉の小櫛』で代表される古典研究『直毘霊』や『玉くしげ』のような古道哲学の研究、さらに『玉勝間』等随筆やその他の歌文等、文芸作品が執筆された場所である\*4。部屋は四畳半で、南側に開かれた窓から中庭を見下ろすことの出来る場所につくられている。

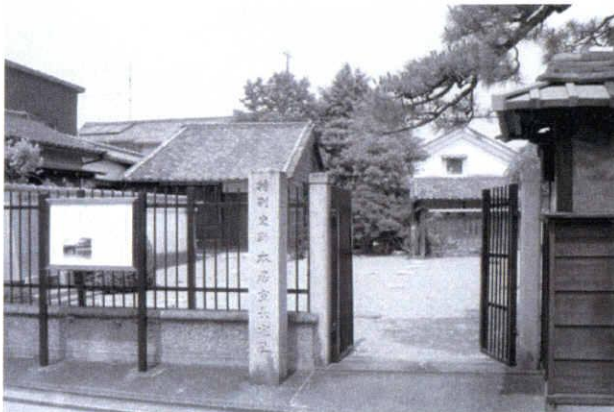
図 1-5. 本居宣長旧宅跡

現在、本居宣長旧宅と共に特別史跡に指定されている旧宅跡地は、旧宅がもともと在していた松阪市魚町に現在もそのまま残されている。敷地は、塀によって囲まれており入口門が設置されており、敷地内には、建造物として土蔵・春庭旧宅が残され、名残として表南東側の中庭を囲っていた高塀が模造されている。他には、敷地内の植栽、井戸、旧宅の礎石が当時のまま残されている。礎石は、白砂利によって敷きつめられ当初の位置を示している。旧宅が建っていたであろう方位については、現在移築されている松阪城址内の旧宅とほぼ同じ方位となっている。国史跡の指定は、旧宅と同じ大正11年(1922)3月8日に指定され、その後昭和28年(1953)3月31日に特別史跡として指定されている\*7。また、敷地内の春庭旧宅と土蔵に関しては、昭和42年(1967)6月22日になってようやく特別史跡として指定される\*7。

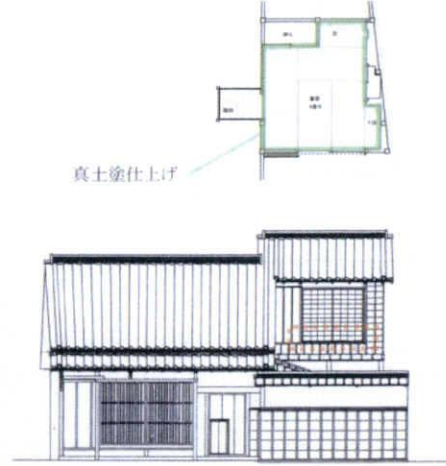
<p>真土塗仕上げ</p> <p>十三、書斎中庭ニ面スル中敷窓ノ手摺ヲ取除キタリ 十四、書斎壁土塗ヲ眞土塗仕上トセリ</p>
十五、

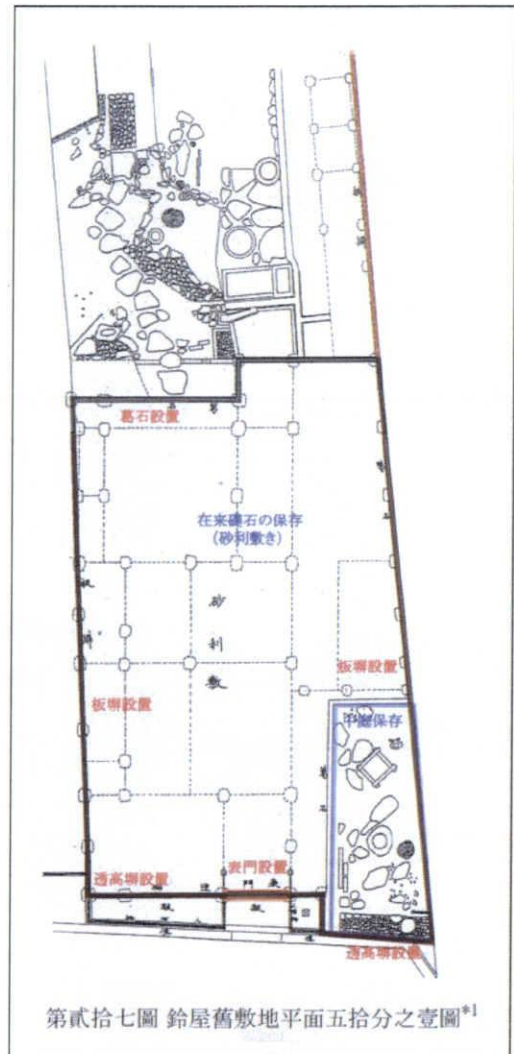
第貳拾七圖 鈴屋舊敷地平面五拾分之壹圖\*1

とある。「移築工事設計方針」\*1でも記述されていたように、旧宅の痕跡として在来礎石がそのまま保存することが記されている（図 3-10.）。礎石を現地で保存する意義は、のちにこの場所に再移築をする方針があるためであり、礎石自体の保存手法ではないことが考えられる。ただ、表門を設置していることから、一般公開を目的とされていたことが考えられる。また、外構及び表門については、設置当初のものと異なり、近年作り変えたものである。当初の外構は、町並を維持するために、狭い格子及び瓦屋根の囲いを設置していることが見て取れる。

図 3-10. 「在来敷地ノ修築」旧宅跡配置

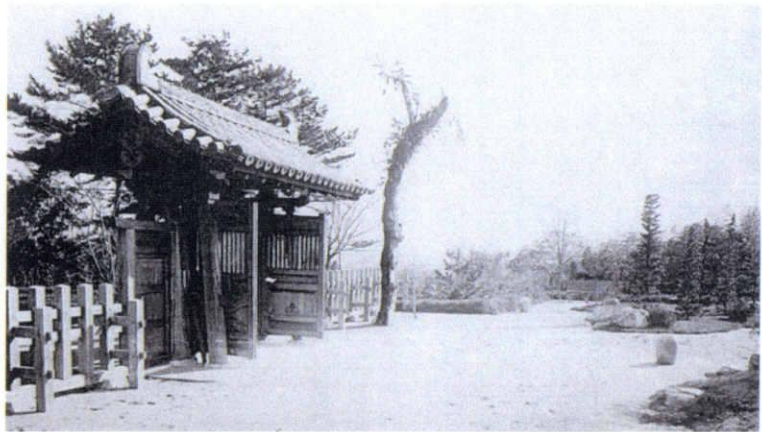
図 3-11. 「附属工事」大正時代の表門\*9

「附属工事」では、旧宅移築先の松阪城址内における附属建造物及び外構について記述されている。各建造物及び外構の記述をまとめたのが図 3-12.である。旧宅の配置は、南西側石垣を基準とし、魚町道路と同幅の通路を設け、旧宅を魚町旧宅と同方位で配置し、旧宅軸線を延長させる形で「倉庫」「事務所」を配置させていると考えられる。また、「事務所」は、通用門に沿わせる形で北東側石垣に近づけ、「倉庫」は「事務所」と「旧宅」の調度中央に配置されていることから、両者から最大限離し、延焼を免れるよう配置されていると考えられ。また、北東側前庭を出来るだけ確保するために、南西側スペースは「事務所」の最低限のセットバックを取り、全体の配置を計画したと考えられる。なお、これらの附属建造物は、建設することのみ記述されているため、具体的な計画は読み取れない。配置計画からは、前庭からの眺望を配慮し、庶民に親しまれていた憩いスペースを確保する計画であることを読み取れる。

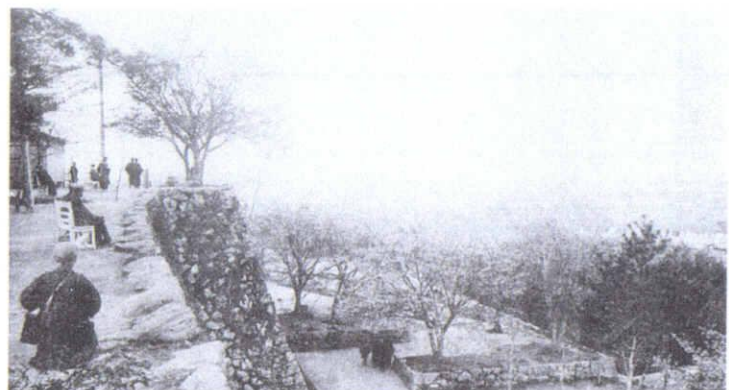
図3-13. 明治41年頃の松坂城址\*9  
(右下が移築先)

移築前の松坂城址、敷地内については、各種資料集\*3では「移轉地は舊紀州侯の城廓内の一部にして元兵■及び米穀倉庫の在りし所なり維新後松坂町有に的し永く梅園たりき今や是小を拓き之■を営み」とあり、近世では“隠居丸”と呼ばれ、宝蔵・道具蔵・米蔵があった\*15。明治14年(1881)5月26日になると、県管轄の松坂公園として認可され\*10（明治14年4月設置\*14ともある）、市民に開放されるようになるが、既に場内にあった建造物は、御城番屋敷に移された米蔵を除いてすべてなくなっていた\*11。そのため、移築前の松坂城址は、特に建造物があったわけではなく、公園として桜が一面に植えられていたのみであったことが考えられる(図3-13.)。なお、図3-14は、旧宅移築前の松坂城址復原及び旧宅移築後の配置、城郭時の附属建造物を示したものである。松坂公園に関する各規定については、明治36年(1903)の「松坂町現行規定」\*12に記述されているが、公園化事業のために本居宣長旧宅を移築する計画があったのかについては、特に記述が見られない。公園利用についての記述としては、前述の陰南道士（角田

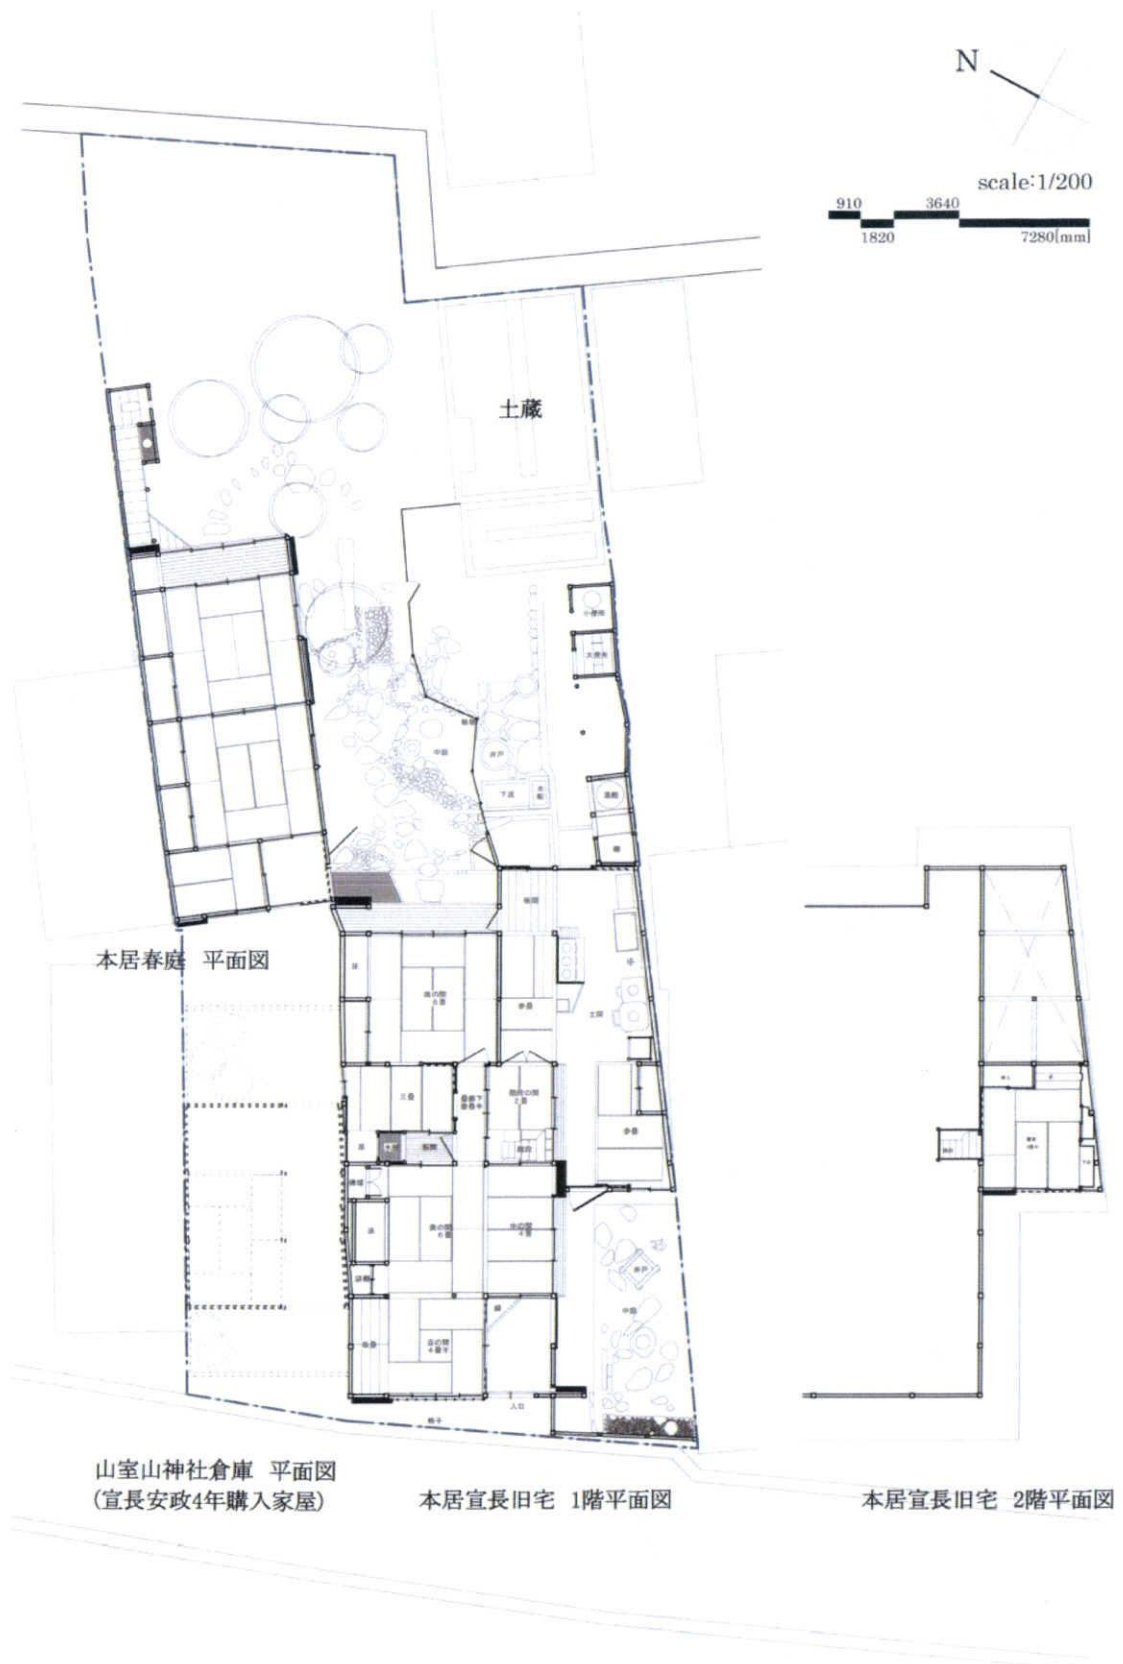
図 3-15. 移築元本居宣長旧宅復原<sup>\*1,\*7</sup>

移築前の本居宣長旧宅地は、本宅(本居宣長旧宅)の他に春庭旧宅及び土蔵、また明治 22 年(1889)山室山神社に寄付し\*7、宣長が安政 4 年(1775)に購入した家屋\*7があった(図 3-15.)。宣長が購入した家屋については、『備忘録抄』\*7にのみ記述されているが、家屋復原に足る具体的な記述は見られない。しかし、家屋外形は、添付図面(第拾四圖)により、間口 2 間半\*7、奥行き 3 間であることが判明した。よって、移築前の状態は、宣長が土地及び隣家家屋を購入し\*7、宣長没後に春庭がその奥に新築した附属屋を加えたものとなる。なお、宣長購入の家屋は、明治 42 年(1909)旧宅移築工事の際に、山室山神社に移転された\*7ため、現在の旧宅跡地に現存しない。さらに、家屋は、大正 4 年(1915)市役所建設のため、山室山神社が現在の四五百の森に移転された際、移転とともに撤去され、現存しないと考えられる。

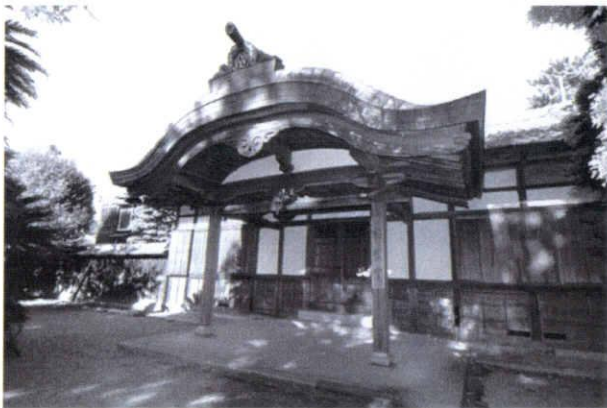
図 5-1. 旧鈴屋遺蹟保存会事務所（桜松閣）

旧鈴屋遺蹟保存会事務所は、本居宣長旧宅の移築工事に伴って、旧宅に隣接して建設された鈴屋遺蹟保存会の事務所である。建築に関与したのは、名古屋高等工業学校の土屋純一と神宮司庁営繕事務嘱託の奥野栄蔵の二人で、実際の設計事務には奥野が当たり、土屋はそれを指導監督したものとされている\*1。

建物は、入母屋造平入の唐破風玄関付となっており、妻飾は冢叉首、軒廻りは軒小天井付の出桁、外壁面の建具は玄関を開戸とする他は引違ガラス窓ないし引違ガラス戸(背面縁部分)である\*1。内部は各室とも真壁構法とし、内法長押を廻し、広間は大きく格間を配する桜天井の板間とし、他の各室はおおむね畳敷として棹縁天井を張る\*1。この和室部分では建立後数回の改修を経ているが、広間及び外観は当時の形状を保っている。昭和45年(1970)、現在の本居宣長記念館が建設されると事務所の機能は、記念館に移動され、その後は茶室・会議室等として活用されるようになる。「桜松閣」と称されるようになるのは、昭和63年(1988)4月以降である\*1。

主屋：木造平屋建 入母屋造 棧瓦葺 銅版葺唐破風玄関付

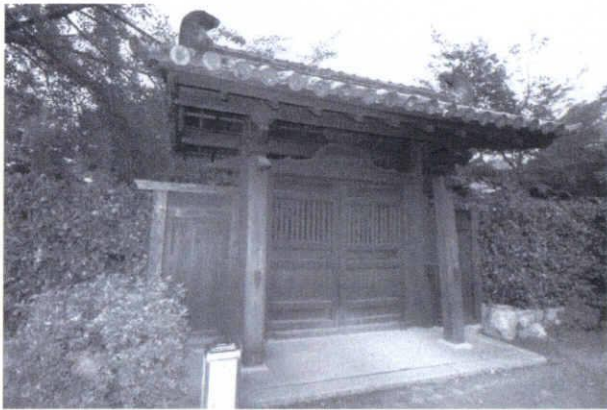
図 5-3. 表門

表門は、旧鈴屋遺蹟保存会事務所と同時、本居宣長旧宅の移築工事の際に建造されたものとされている\*1。名の通り移築保存された旧宅及び保存会事務所の表玄関であり、移築当時（1909）から本居宣長記念館建設（1970）までの間、その任務を果たしていた。外観の特徴は、遠方からでも見える「鴟尾」と「本瓦葺屋根」の存在感であり、石垣で囲まれた松阪城址の一角の階段を上ると徐々に姿を見せる。特徴的な中央の臺股、大仏様木鼻、控え傾柱などの細部意匠に様々な基調がみられる。

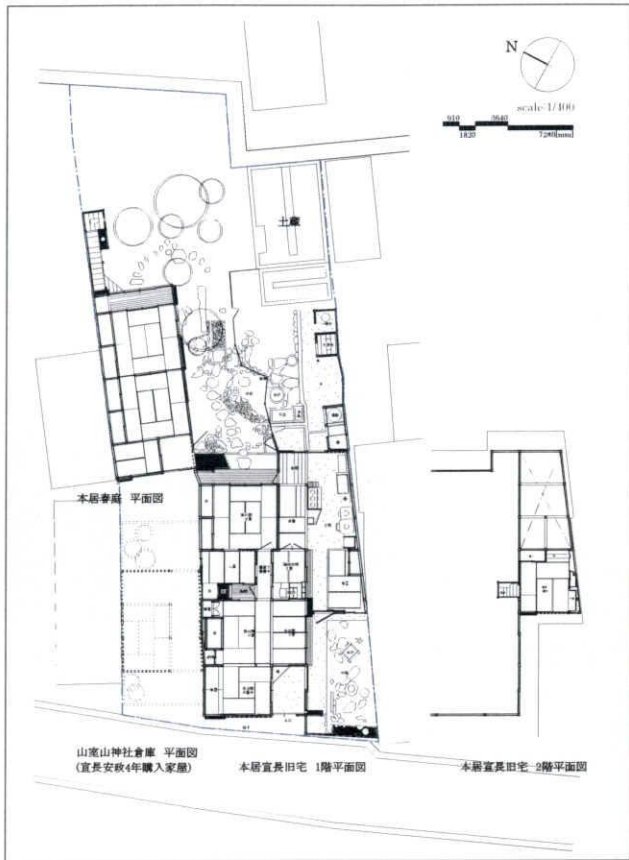
図9. 移築元(魚町)の復原 配置図s.1/400

移築前の本居宣長旧宅地には、本宅(旧宅)の他に春庭旧宅及び土蔵、また宣長が安政4年(1775)に購入し<sup>22)</sup>、明治22年(1889)山室山神社に寄付<sup>22)</sup>した家屋が現存していたことが判明した<sup>22)</sup>(図9)。家屋は、明治42年(1909)旧宅移築工事の際に、山室山神社に移転され<sup>22)</sup>、その後の同神社移転にともない撤去され、現存しないと考えられる。家屋の詳細については、不明であり、ただ旧宅移築工事報告書添付図面<sup>23)</sup>の旧宅妻面に外形を残すのみである。

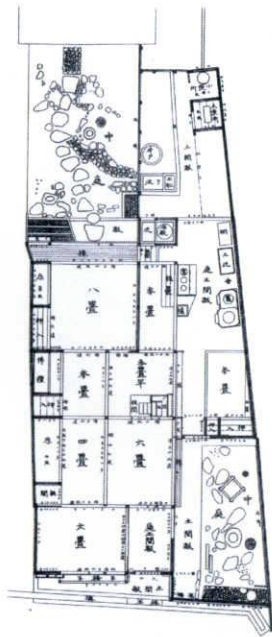
第拾九圖  
鈴屋平面五拾分之二畫圖

図3. 鈴屋平面五拾分之二畫圖  
(移築後)

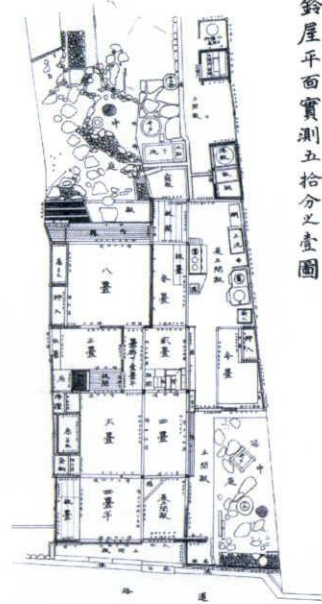
第壹圖  
鈴屋平面實測五拾分之二畫圖

図4. 鈴屋平面實測五拾分之二畫圖  
(移築前)

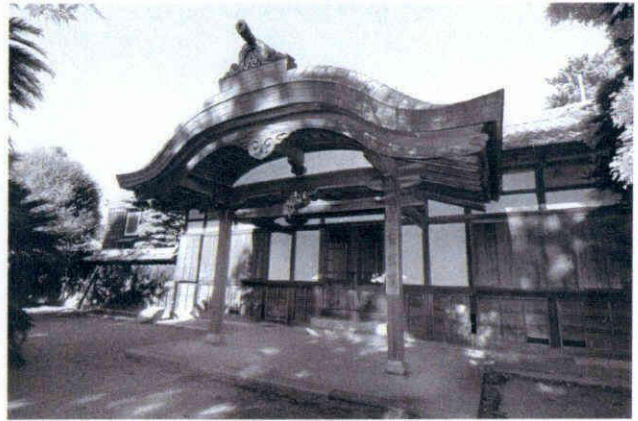
図6. 上 旧鈴屋遺蹟保存会事務所 (実施)  
下 旧鈴屋遺蹟保存会事務所洋館 (不実施)

本居宣長記念館には、移築工事に関する図面として鈴屋遺蹟保存会事務所の洋館図面が含まれている(図6.下)。実施された鈴屋遺蹟保存会事務所(図6.上)は、和風意匠を用いたものであり、実施案と洋風案の関係は現時点では明確ではない。また、表門(図7.)は、大仏様木鼻を用い鴟尾を備えているなど洋館事務所と共に比較的自由的な設計を試みている。旧宅移築に関しては、緻密な調査を基に細部にわたる復旧を試みていることを考慮すると相反する設計の試みが附属建築(事務所、表門)には行われていることがわかる。
